**UNIVERSIDAD DE CONCEPCIÓN**  
**FACULTAD DE INGENIERÍA**  
**DEPARTAMENTO INGENIERÍA MECÁNICA**

**ESTUDIO DE ACTUALIZACIÓN DE COMPONENTES FILTROS LASTA  
PARA PLANTA DE FILTROS DIVISIÓN CHUQUICAMATA**

Memoria de Título presentada a la Facultad de Ingeniería de la Universidad de Concepción para  
optar al título profesional de Ingeniera Civil Mecánica

Marzo 2025  
Concepción (Chile)

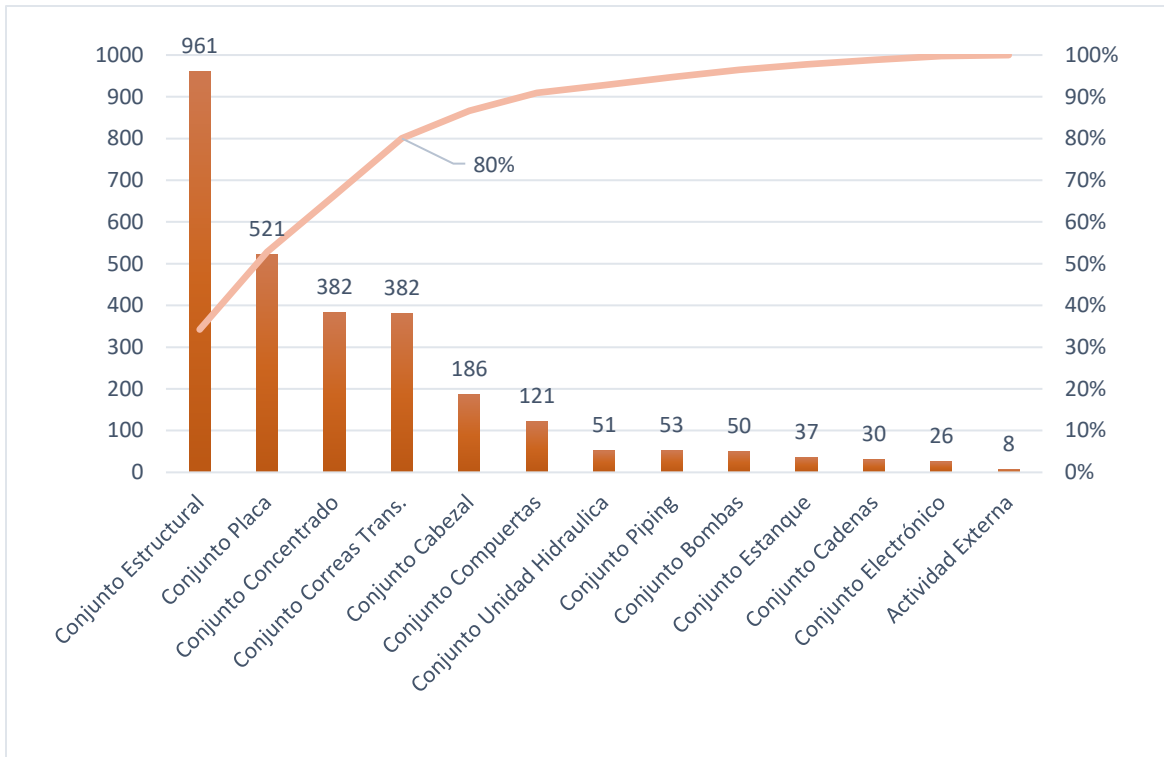
**Figura 3.4: Gráfico de Horas de Detención por Conjuntos del Filtro Lasta 1(Elaboración Propia).**

El conjunto estructural se destaca como el principal contribuyente al tiempo de detención, acumulando un total de 961 horas, lo que podría indicar la necesidad de evaluar la integridad estructural del sistema, considerando que una falla en la estructura puede resultar catastrófica para los equipos, además de tomar un tiempo de reparación de meses debido al tamaño y peso de los componentes.

En segundo lugar, se destaca el conjunto de las placas uno de los principales contribuyentes al tiempo de detención, acumulando un total de 521 horas. Este dato sugiere que las fallas asociadas a componentes como las telas filtrantes, empaquetaduras o las propias placas tienen un impacto crítico en la operación.

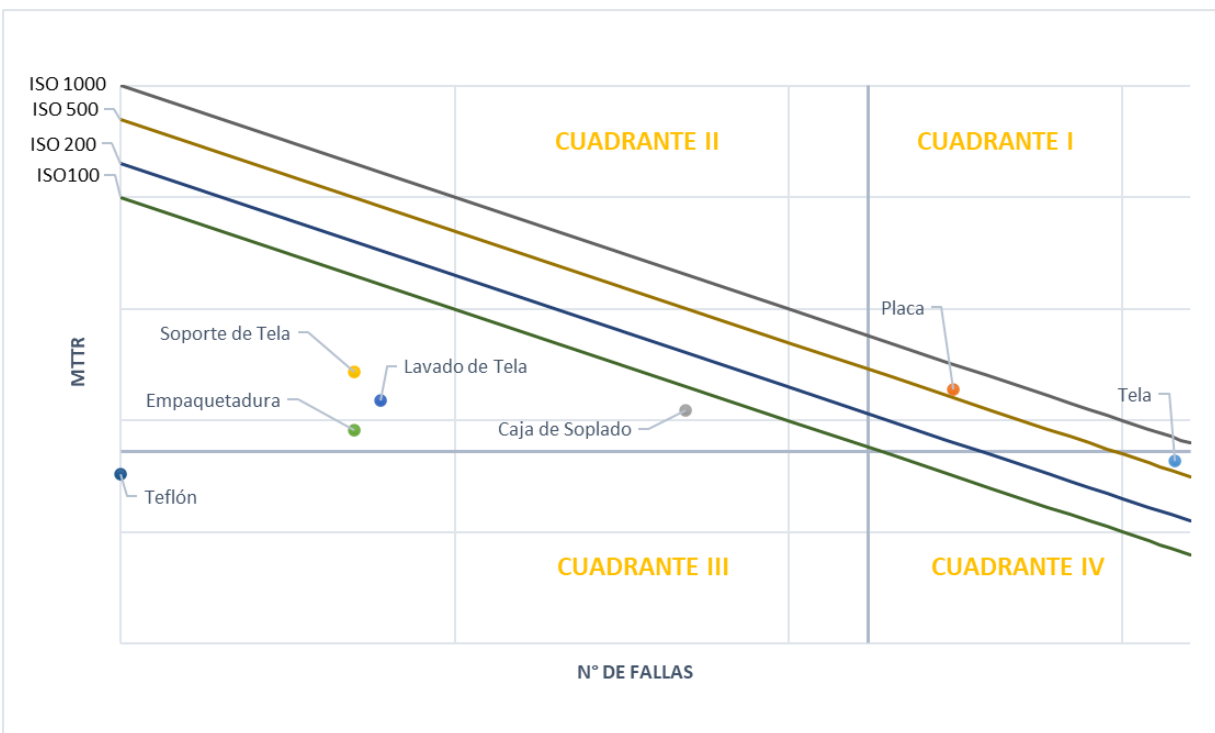
**Figura 4.1: Análisis de Jack Knife para Conjunto Placa (Elaboración Propia).**

El componente placa se posiciona en el cuadrante I, el cual corresponde a fallas agudas y crónicas, siendo el componente más crítico debido a la combinación de un alto número de fallas y tiempos prolongados de reparación.

Los componentes Soporte de Tela, Lavado de Tela, Empaquetadura y Caja de Soplado se encuentran en el Cuadrante II, por lo que se clasifican como fallas agudas. Estas se caracterizan por tiempos de

En el cuadrante III se encuentra el componente teflón, con un número bajo de fallas y tiempos de reparación reducidos. Este componente muestra un adecuado equilibrio entre confiabilidad y mantenibilidad, siendo un ejemplo positivo dentro del conjunto.

El componente Tela se ubica en el cuadrante IV, correspondiente a las fallas crónicas, las cuales se caracterizan por un elevado número de fallas, pero con tiempos de reparación de moderados a bajos. Los componentes ubicados en este cuadrante evidencian un problema de confiabilidad, posiblemente relacionado con el desgaste acelerado y/o fallas repetitivas.

- Priorizar mejoras en el componente Placa para reducir su alta frecuencia de fallas.
- Monitorear las Telas para identificar oportunidades de mejora que permitan prevenir un incremento en su criticidad.
- Mantener estrategias actuales para componente Teflón.

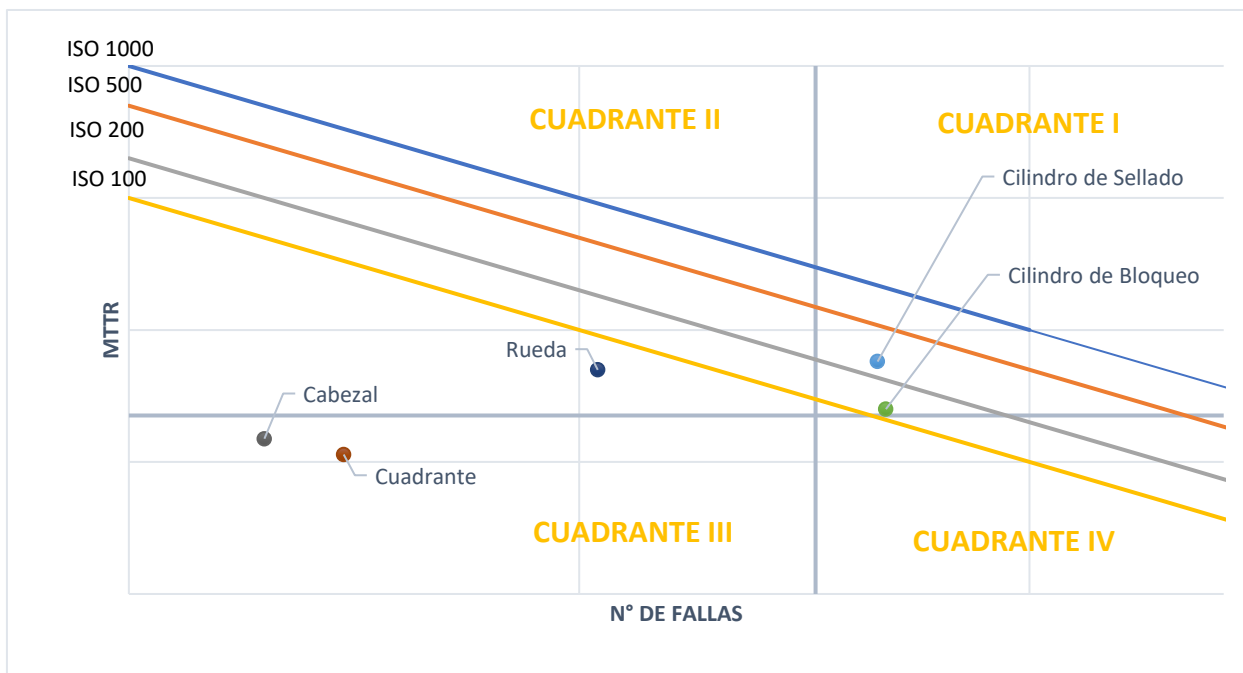
Figura 4.2: Análisis de Jack Knife para Conjunto Cabezal (Elaboración Propia).

Los componentes críticos de este conjunto son los Cilindros de Sellado y los Cilindros de Bloqueo, ambos ubicados en el cuadrante I, correspondiente a fallas agudas y crónicas. Aunque presenten un número similar de fallas, el cilindro de sellado resulta más crítico debido a su mayor MTTR. Esta situación también se evidencia en las curvas ISO, donde el Cilindro de Sellado se posiciona por encima de la línea ISO 200, mientras que el Cilindro de Bloqueo se encuentra sobre la línea ISO 100.

El componente rueda se encuentra en el cuadrante II, lo que evidencia tiempos de reparación prolongados aun cuando el número de fallas es moderado.

No se identifican elementos en el cuadrante IV, lo que refleja una ausencia de componentes con fallas reiteradas (Fallas Crónicas). En el cuadrante III se ubican el cabezal y el cuadrante, lo cual es un indicativo de su buen desempeño, con tiempos de reparación bajos y fallas mínimas.

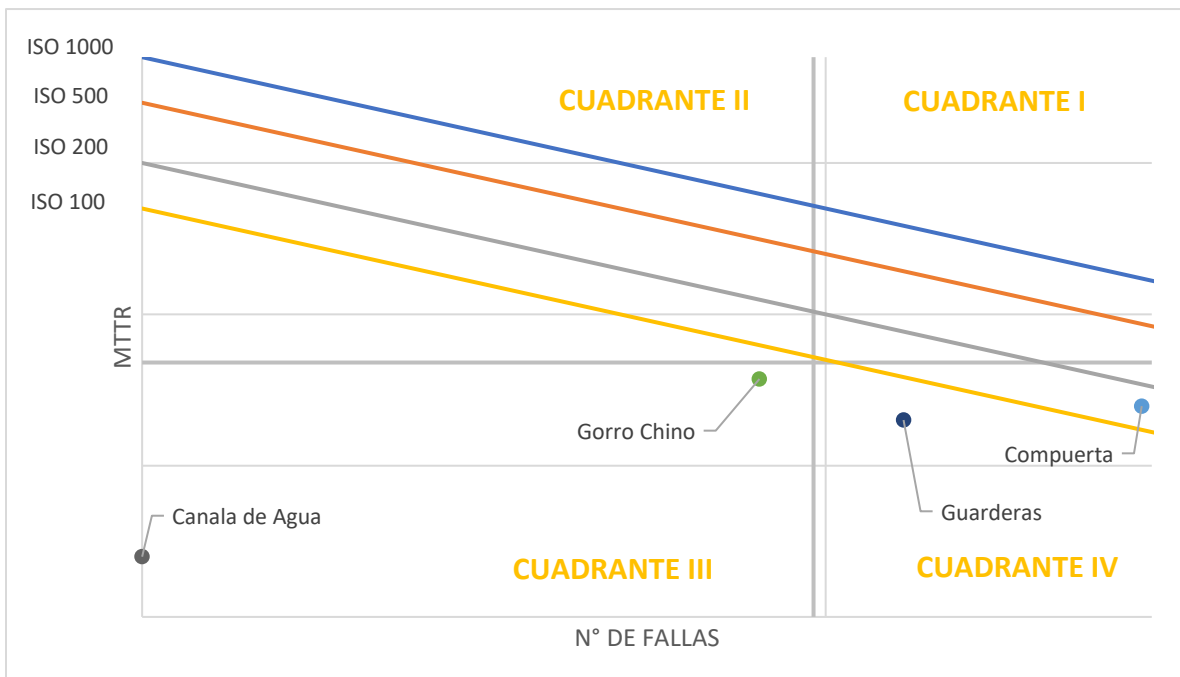
Figura 4.3: Análisis de Jack Knife para Conjunto Compuertas (Elaboración Propia)

Los cuadrantes I y II se encuentran vacíos, lo cual indica que no existen fallas agudas ni agudas y crónicas.

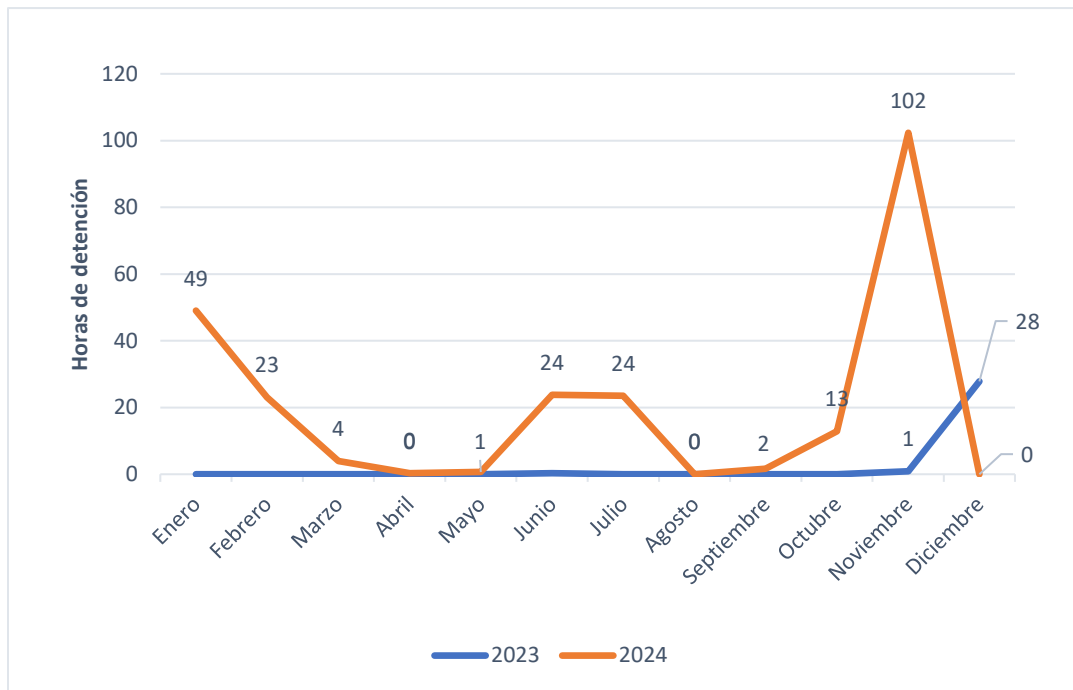
**Figura 4.9: Horas de Detención por Fallas en Cilindros de Sellado 2023 vs 2024 (Elaboración Propia).**

A partir del gráfico, se evidencia que mientras en 2023 las horas de detención por fallas en los cilindros de sellado se mantuvieron bajas y relativamente estables, en 2024 se presenta un incremento marcado, especialmente en los meses de noviembre y diciembre, alcanzando un máximo de 102 horas de detención en noviembre, lo cual representa más de 4 días sin disponibilidad de uno de los filtros. Este aumento abrupto sugiere la existencia de una causa subyacente que está afectando el desempeño de estos cilindros, por lo cual se realizará un ACR para identificar los factores que han contribuido a este comportamiento. La Figura 4.10 muestra el diagrama de Ishikawa utilizado para determinar las posibles causas detrás del aumento en las fallas en los cilindros de sellado.
