Universidad de Concepción
Facultad de Ciencias Ambientales
Ingeniería Ambiental

“ANÁLISIS DEL SERVICIO SANITARIO RURAL (SSR) EN VILLA MERCEDES, COMUNA DE QUILLECO, REGIÓN DEL BIOBIO, EN EL CONTEXTO DE PLAN DE SEGURIDAD DEL AGUA (PSA) Y PLAN DE SEGURIDAD DE SANEAMIENTO (PSS)”

Concepción, Chile, 2021

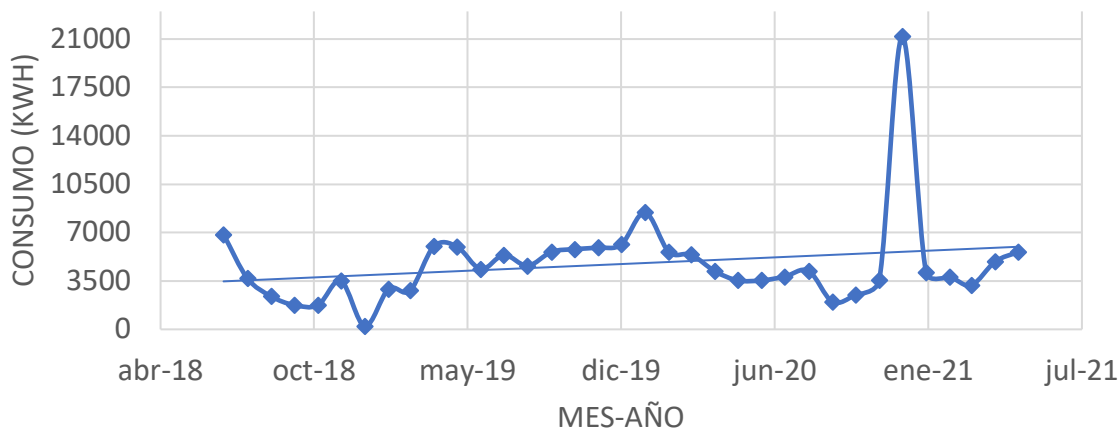
Figura 15. Gráfico consumo energía eléctrica sistema APR. Fuente: Documentos obtenidos junto a comunicación Interpersonal Operador APR Villa Mercedes, 2021.

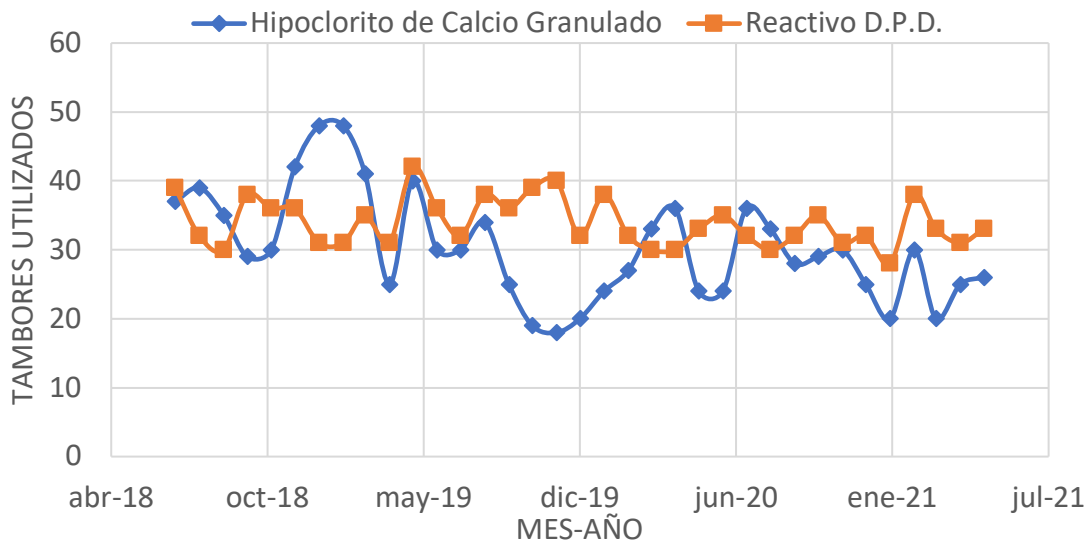
Figura 16. Gráfico consumo productos químicos sistema APR. Fuente: Documentos obtenidos junto a comunicación Interpersonal Operador APR Villa Mercedes, 2021.

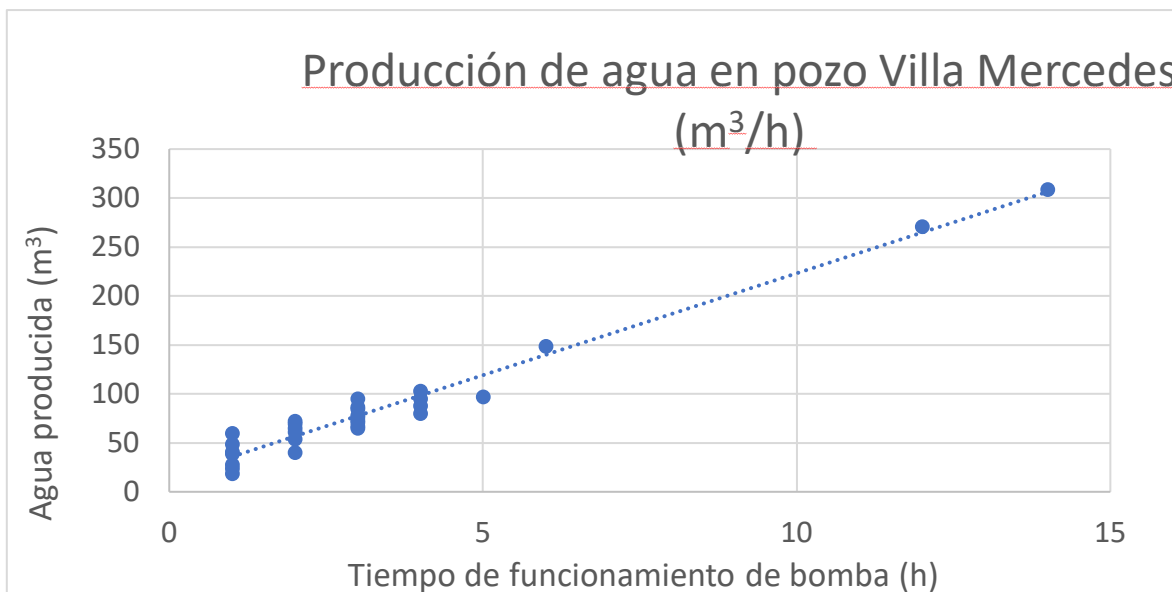
Figura 17: Gráfico de agua producida vs horas de trabajo de bomba en pozo Villa Mercedes. Fuente: Documentos obtenidos en terreno APR Villa Mercedes, 2021.

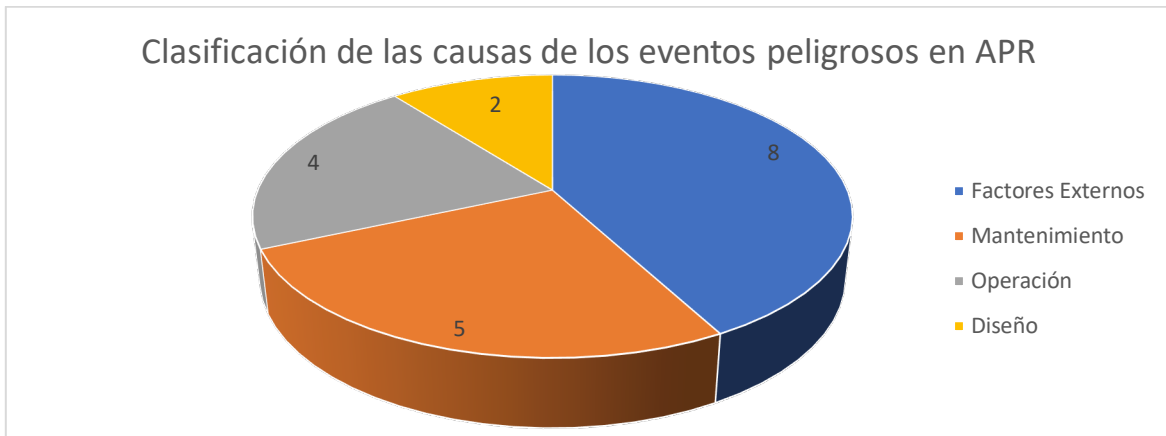
Figura 21: Clasificación de las causas de los eventos peligrosos. Fuente: Elaboración Propia, en base a visita Terreno Comité APR Villa Mercedes, 2021; Comunicación Interpersonal con Operador APR Villa Mercedes, 2021.

Del gráfico se observa que la principal causa de los eventos peligrosos asociados al APR proviene de factores externos, con un 42,1%; seguido del diseño, con un 26,3%. En tercer lugar, se encuentra la operación, con un 21,1%; y finalmente el mantenimiento, con un 10,5%.

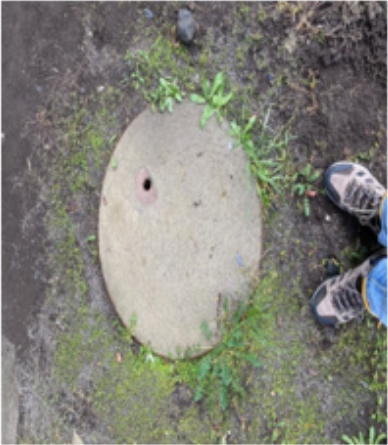
Evento Peligroso	Medio de Identificación	Fecha	Evidencia
Falta de cámara desarenadora y desengrasadora	ES, I	22-7-2021
