LÍNEA BASE DE GEOLOGÍA, GEOMORFOLOGÍA, HIDROGEOLOGÍA Y RIESGO GEOLÓGICO DEL SECTOR ARENAL, COMUNA DE COPIAPÓ, REGIÓN DE ATACAMA, CHILE.

El trabajo presenta la línea base de la geología, geomorfología, hidrogeología y riesgos geológicos del área de construcción de un recinto público en el sector “El Arenal”, ubicado al NE de la comuna de Copiapó, Región de Atacama.

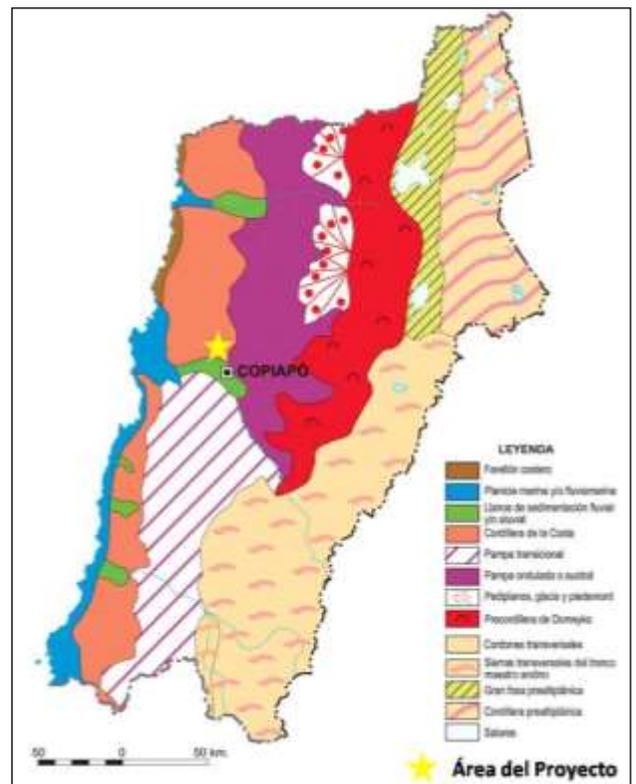
Figura 2: Esquema de Unidades Geomorfológicas de la Región de Atacama. Börgel, 1983.

La Región de Atacama se caracteriza, a esta latitud, por el desarrollo de W a E, de un sector costero rocoso y parcialmente cubierto por terrazas de abrasión marina escalonadas, llamada Planicie Marina y/o Fluviomarina, que hacia el E da lugar a cordones de cerros de baja altura, que constituyen

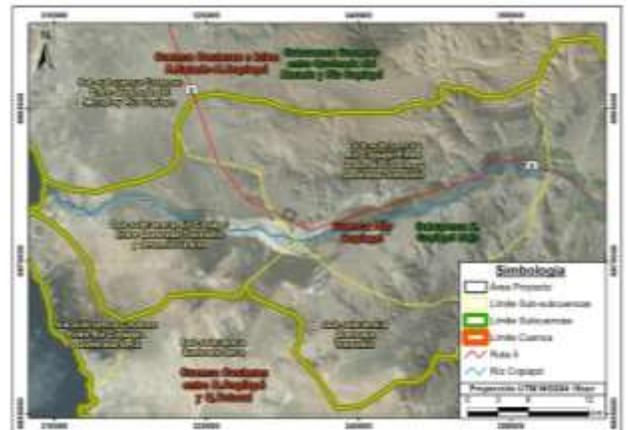
Figura 4: Cuenas, subcuencas y sub-subcuencas hidrográficas del área del Proyecto. Elaboración propia a partir de Google Earth, Imagen Landsat© 2017 Google. Inventario Público de Cuenas Hidrográficas, página web DGA.

El Proyecto está inserto en la subcuenca del “Río Copiapó Bajo”, ubicada aproximadamente desde la ciudad de Copiapó hasta la desembocadura del río Copiapó, en específico se encuentra en la sub-subcuenca “Río Copiapó Entre Quebrada La brea y Quebrada Totalillo”, cercano al límite con la sub-subcuenca “Río Copiapó Entre Quebrada Totalillo y Desembocadura” (Figura 4).

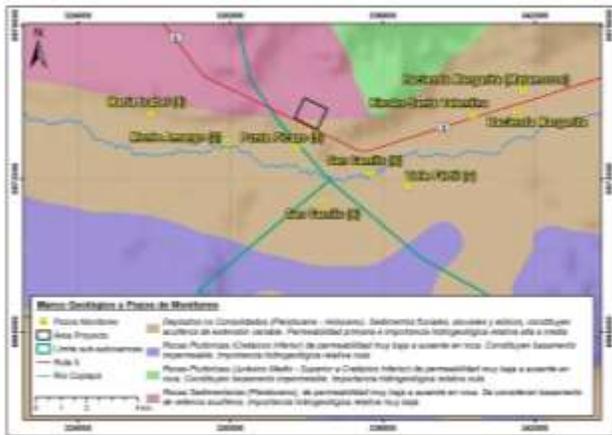
Figura 5: Mapa Hidrogeológico del área del Proyecto. Estaciones de monitoreo de niveles de agua subterránea DGA. Elaboración propia a partir de Google Earth, Imagen Landsat© 2017 Google. Mapa Hidrogeológico DGA, 1989. Estaciones de monitoreo agua subterránea DGA.

El área del proyecto (Figura 5), se encuentra en la unidad hidrogeológica Depósitos no Consolidados, de permeabilidad alta a media según el Mapa Hidrogeológico de Chile (DGA, 1989), la cual estaría representada por gravas, arenas y limos de la unidad geológica Depósitos Aluviales (Qal).

Hacia los límites este y oeste, la unidad se encuentra limitada por la unidad impermeable y de nula importancia hidrogeológica, Rocas Plutónicas del Jurásico al Cretácico.

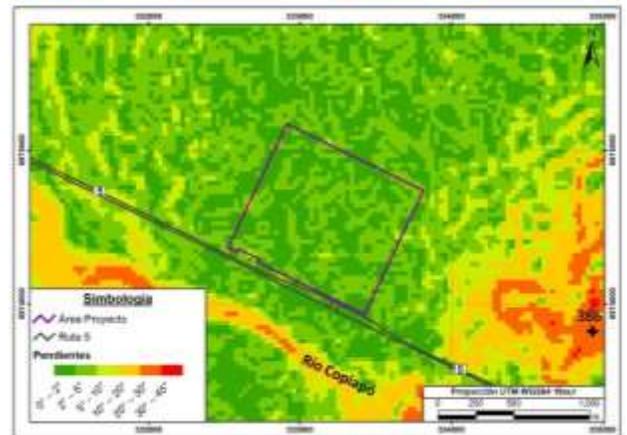
Figura 6: Pendientes del área del proyecto. Fuente: Elaboración a partir de modelo Raster de las pendientes del área.

El área de construcción del proyecto se ubica en el flanco occidental de la Cordillera de la Costa, en una pampa, con elevaciones que fluctúan entre los 185 y 191 m s.n.m. y con pendientes de 2° a 5°.

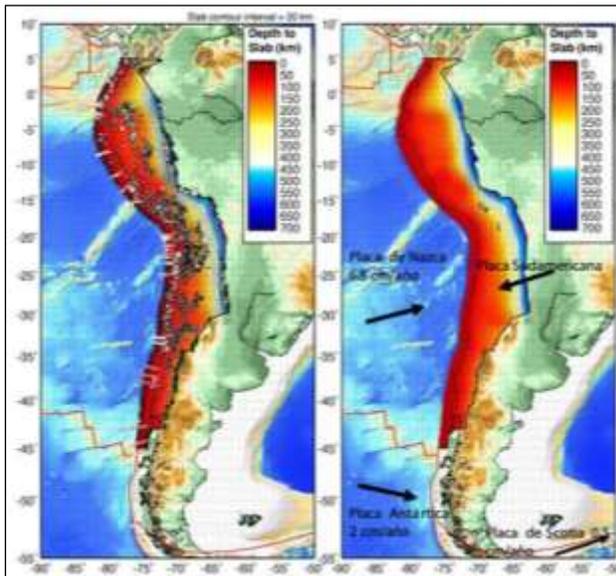
Figura 8: Marco Tectónico de Chile. Dirección y velocidad de convergencia. Los puntos blancos, son sismos que permiten determinar la profundidad y geometría de la zona de subducción. Fuente: Sismicidad y Terremotos en Chile. Centro Sismológico Nacional, Universidad de Chile.

Chile se encuentra ubicado sobre el borde occidental de la placa Sudamericana, donde converge y genera una zona de subducción con la placa de Nazca. Esta configuración geotectónica, se expresa a través de una activa sismicidad con potencialidad de ocurrencia de importantes terremotos y tsunamis (Figura 8).

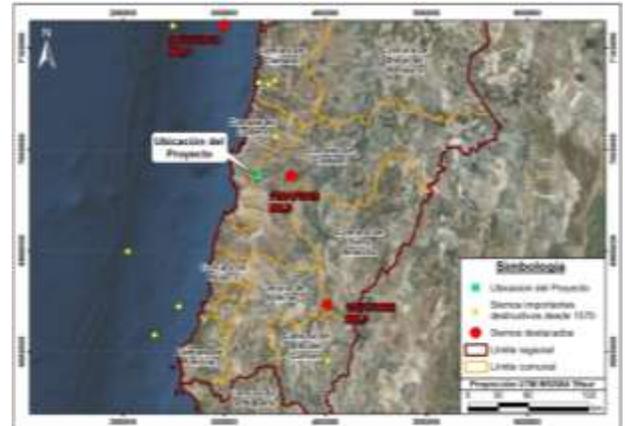
Figura 9: Sismos Importantes y/o Destructivos cercanos a la latitud del proyecto con Magnitudes Ms mayores o iguales a 7,0 (1796 a la fecha). Fuente: Servicio Sismológico de Chile.

Según la Tabla N°2 (Fuera de texto), los eventos sísmicos de mayor magnitud fueron los ocurridos el 11 de abril de 1819 en Copiapó (Ms 8,3); el 4 de diciembre de 1918 en Caldera (Ms 8,2); y el 10 de noviembre de 1922 en Caldera (Ms 8.39). Los que dan cuenta de una tasa de recurrencia en torno a los 100 años y una línea de tendencia NNW (Figura 9).

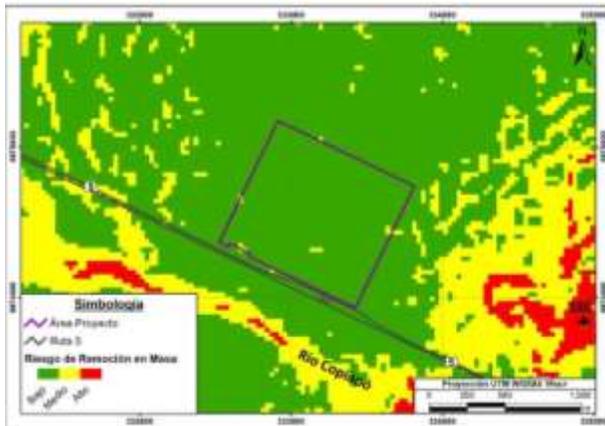
Figura 10: Riesgo de Remoción en Masa del área del proyecto.
Elaboración propia a partir de modelo Raster de las pendientes del sector del Proyecto.

A pesar de que el área se encuentra bordeada por una serranía de pendientes moderadas a fuertes, la distancia de ésta al área del proyecto es superior a 1 km, a excepción del borde SE del polígono que tiene una distancia menor, la cual fluctúa aproximadamente entre 250-600 m; lo cual excepcionalmente, esta zona del Proyecto podría estar expuesto a un riesgo bajo a medio de fenómenos de Remoción en masa (Figura 10).

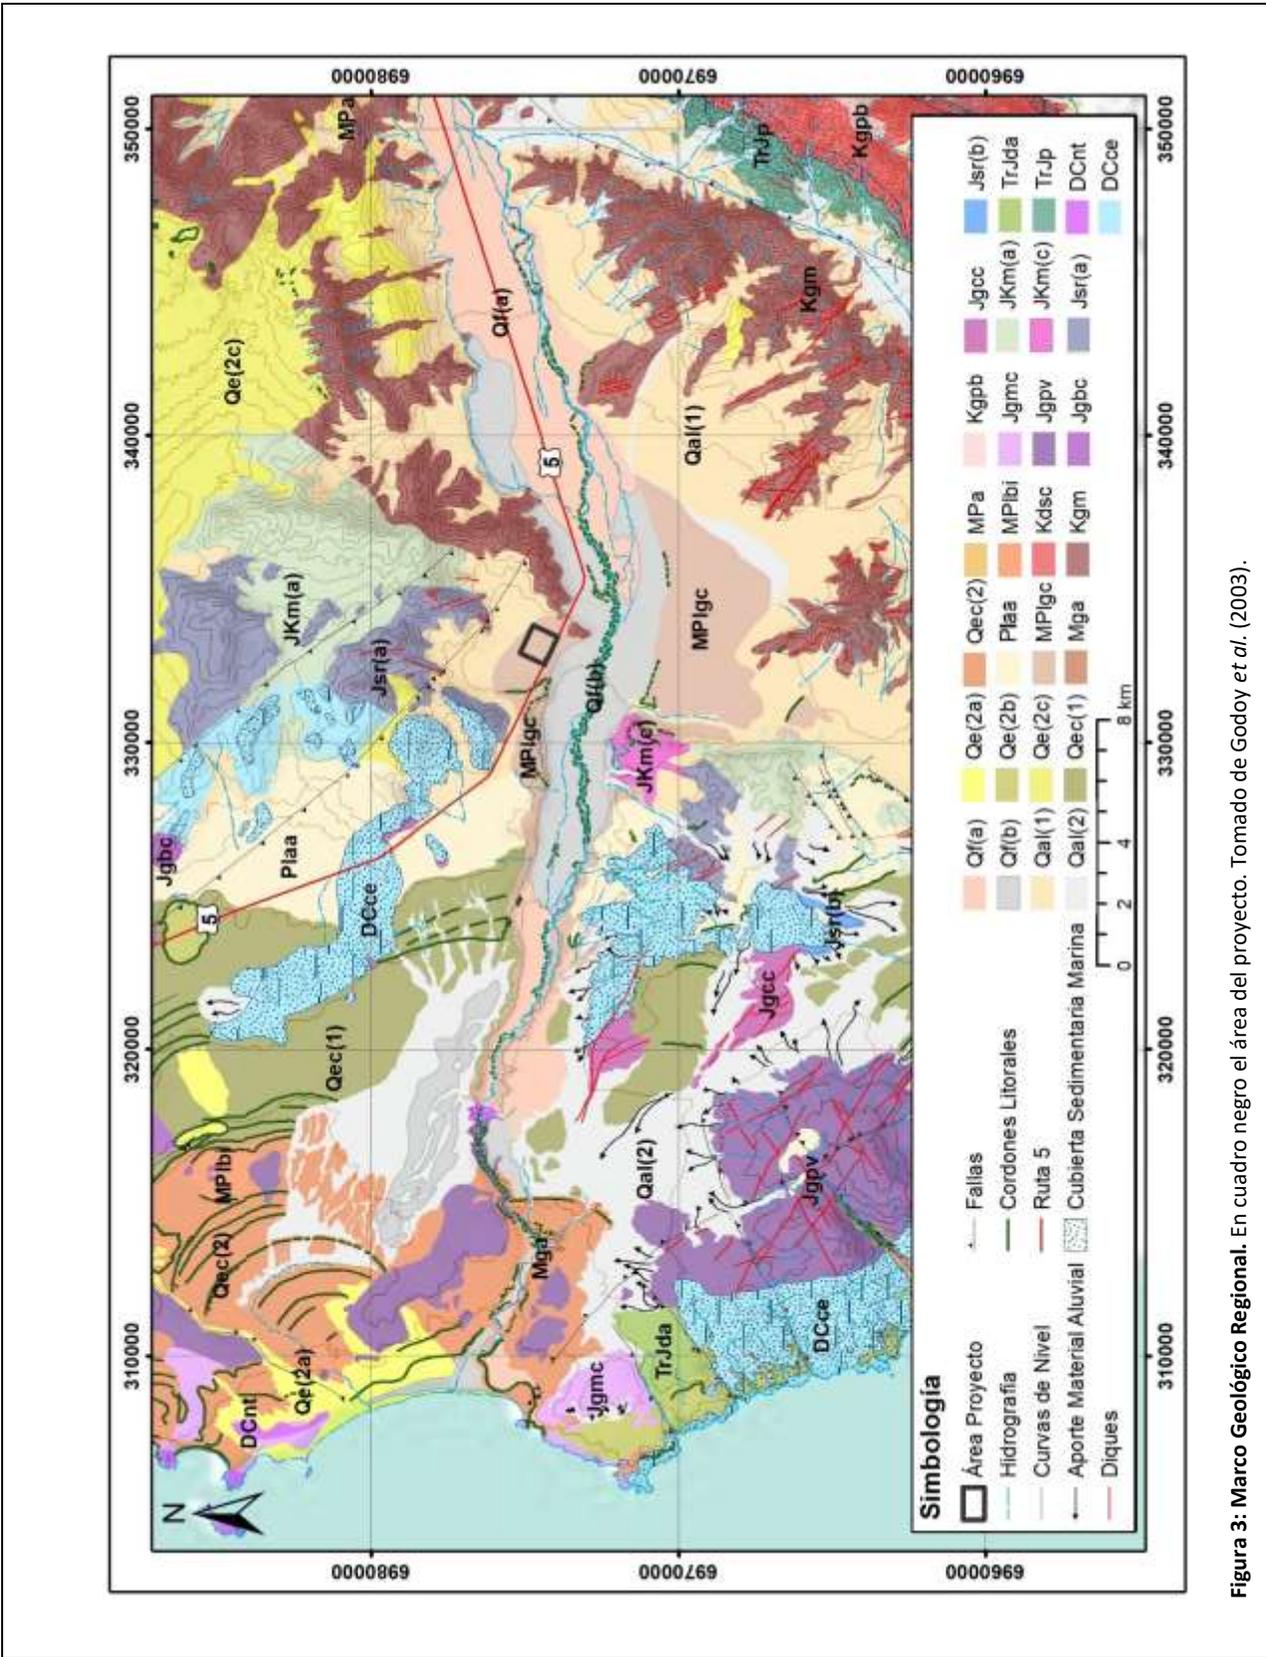
Figura 3: Marco Geológico Regional. En cuadro negro el área del proyecto. Tomado de Godoy et al. (2003).

constituida por gravas no consolidadas a semiconsolidadas, de edades comprendidas entre el Mioceno y el Plioceno; localmente cubiertas por depósitos eólicos y aluviales modernos. El extremo oriental, está formado por cordones de cerros precordilleranos, con rocas sedimentarias e intrusivas de edades comprendidas entre el Cretácico y el Paleógeno (Figura 3, fuera de texto).

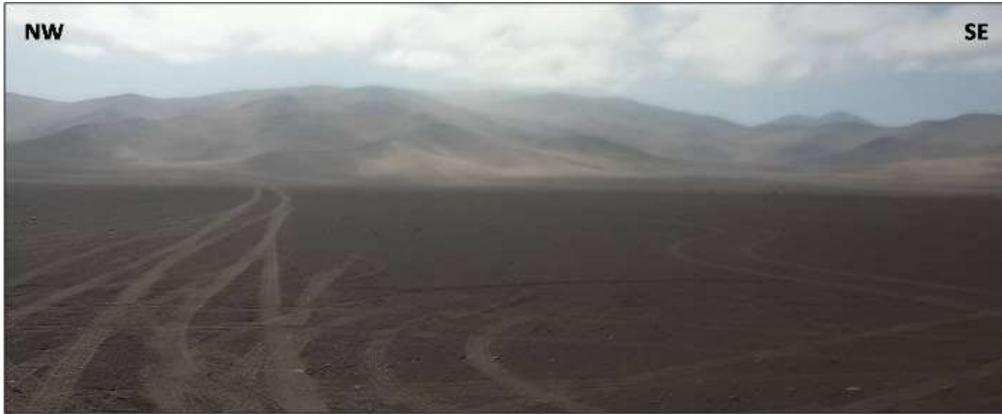
Fotografía 1: Panorámica del Área del Proyecto. Fuente: Registro fotográfico tomado en terreno.

El proyecto se extiende en la Cordillera de la Costa, la cual, a esta latitud consiste en una franja irregular de cerros de baja altura (200 a 500 msnm) y suaves pendientes, modelados sobre intrusivos mesozoicos y rocas metamórficas que datan del Paleozoico (Fotografía 1, fuera de texto). El área de construcción del proyecto corresponde a un flanco occidental de la Cordillera de la Costa, el cual se encuentra localizado en una pampa de entre 2 y 2,5 km de ancho (dirección NE-SW) y 2 km de largo (dirección NW-SE), con elevaciones que fluctúan entre los 185 y 191 msnm y pendientes de 2°-5°, las que localmente aumenta levemente hacia el SE (Figura 6); esta pampa se encuentra rellena principalmente, por depósitos aluviales. El área del proyecto está delimitada hacia el norte y este por valles transversales de direcciones preferenciales NE-SW, caracterizados por el desarrollo de serranías y llanos; al sur, a unos 2 km de distancia, está delimitada por el valle del Río Copiapó.

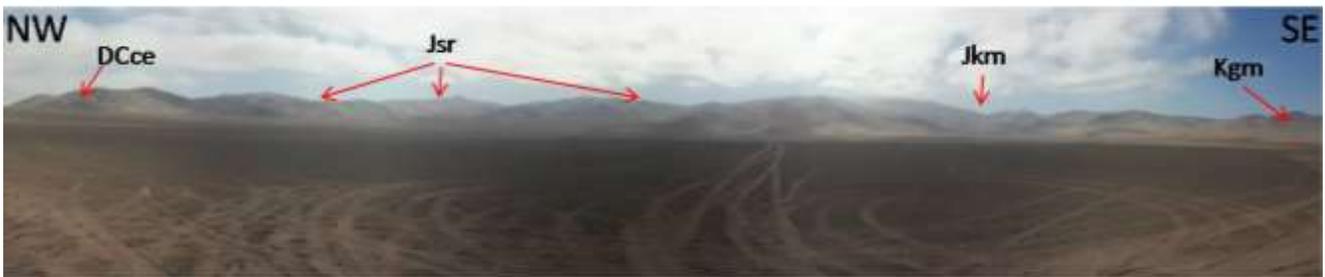
Fotografía 2: Vista al NE. Panorámica del Área del Proyecto. Fuente: Registro fotográfico tomado en terreno.

El área del proyecto se extiende a pocos metros al NE de la Ruta 5 Norte, a través de la Cordillera de la Costa, a 2 km hacia el norte del río Copiapó. Esta área conforma un amplio llano bordeado por una serranía, sin nombre, compuesto por afloramientos de rocas (Figura 7), conformado de noroeste a sureste por: Complejo Epimetamórfico Chañaral (DCce), Plutón Sierra El Roble (Jsr), Plutón Cerro Moradito (JKm) y el Plutón Cerro Morado (Kgm) (Fotografía 2, fuera del texto).

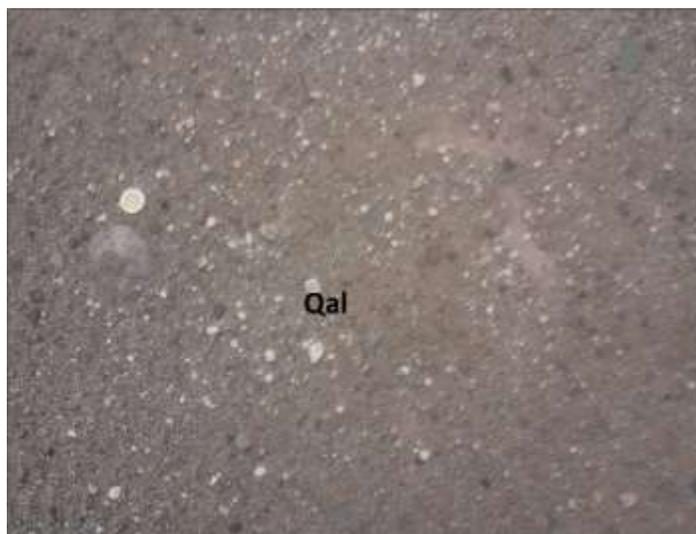
Fotografía 4: Sedimentos en el extremo norte del área.

La composición de esta unidad en el área, principalmente al noreste del proyecto, corresponden a sedimentos no consolidados, polimícticos, subredondeados, de baja esfericidad, moderada a mala selección, con matriz arenosa, y clastos que varían de 0,5 cm hasta 2 cm, predominando los clastos < 1 cm y con presencia esporádicas de clastos tamaño grava. Estos sedimentos pertenecerían a las zonas más distales de los depósitos aluviales, y su origen corresponde a sedimentos tractivos de escorrentías de aguas superficiales esporádicas (Fotografía 4, fuera de texto).
