**EVALUACIÓN DEL PROCESO DE RECONSTRUCCIÓN EN LAS ZONAS  
AFECTADAS POR EL TSUNAMI 27F EN TALCAHUANO Y DICHATO**

Proyecto de Título presentado al

Departamento de Ciencias Geodésicas y Geomática

**Ingeniero Geomático**

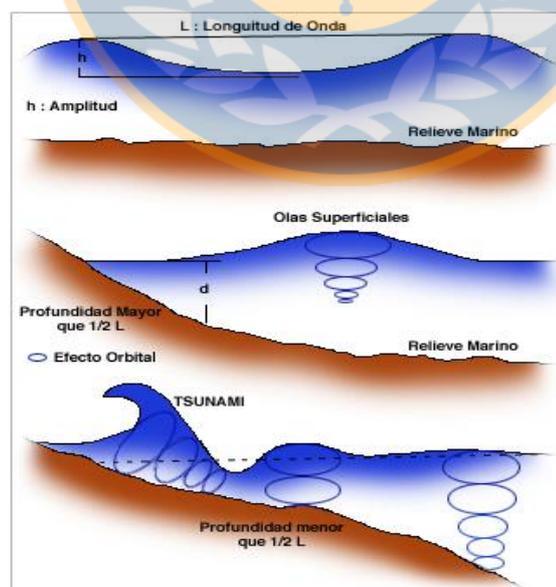
Figura 1: Parámetros Físicos y Geométricos de la Onda de Tsunami, Fuente: Universidad Católica (U.C.) curso de geografía del mar

Los terremotos de subducción con magnitud de momento cercana o superiores a 9.0, denominados mega terremotos por su capacidad destructiva, son los sismos más peligrosos (Madariaga, 1998). Además de la enorme energía liberada, estos eventos son destructivos debido a su capacidad potencial de generar tsunamis (Levin y Nosov, 2009). Los tsunamis poseen propiedades físicas que pueden generar daño a medida que se acercan a la orilla de la costa. Es decir, a menor profundidad el tamaño de la ola del tsunami aumenta (Bryant, 2014).Figura1.

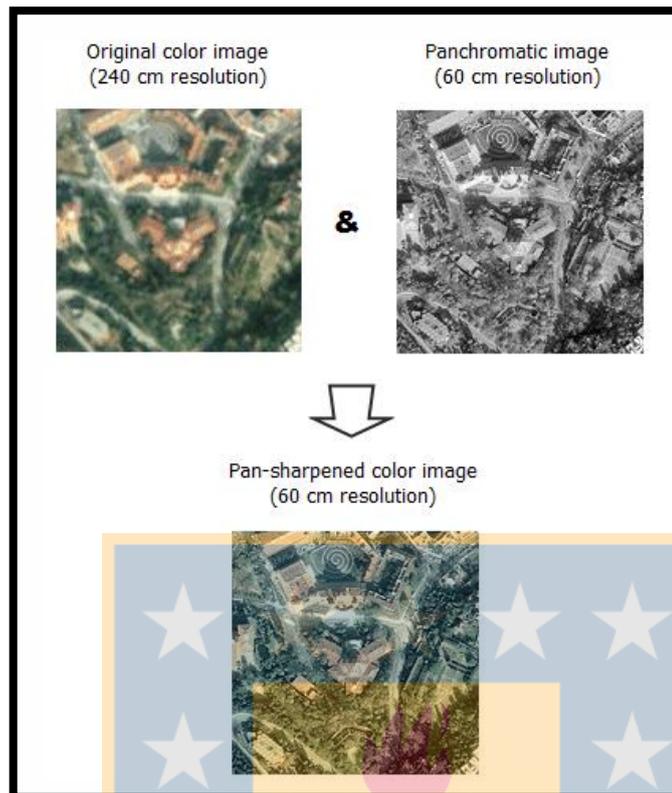
Figura 2: Fusión de Imágenes, Fuente: ArcGIS for Desktop

Una de las utilidades de los SIG es que permiten el mejoramiento de la resolución espacial de imágenes, esta permite percibir objetos que antes no se podían observar dentro de una imagen debido al tamaño de los píxeles, a este proceso se le conoce como fusión de imágenes, utiliza una imagen (Pancromática,PAN) de mayor (Ground Sampling Distance, GSD) para fusionar con una imagen (Multi-Spectral,MS) de menor GSD. El resultado produce una imagen (MS) con la GSD de una imagen pancromática.

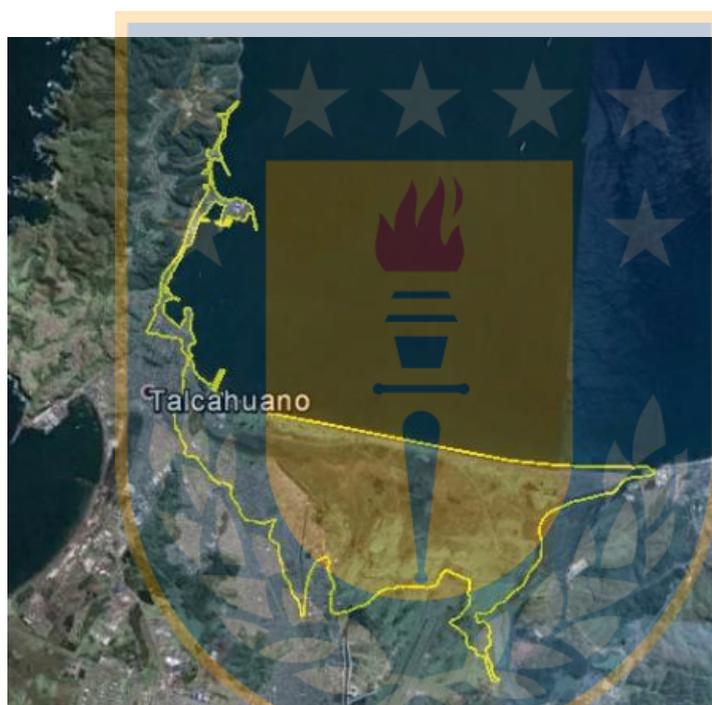
*Figura 5: Inundación Talcahuano Según SERNAGEOMIN año 2010 Causado por Tsunami.*

Talcahuano, es una ciudad importante debido a que es la única ciudad portuaria en la región, es por ello que las entidades gubernamentales (Servicio Nacional de Geología y Minería, SERNAGEOMIN) a través de sus diferentes departamentos, se enfocaron en estudiar y analizar el tsunami ocurrido, para generar un registro de la zona de inundación, la cual es presentada por medio del Servicio Hidrográfico y Oceanográfico de la Armada (SHOA).

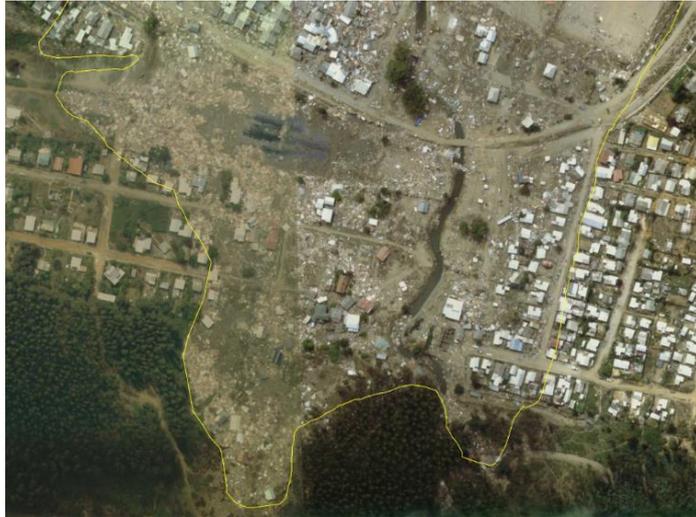
Figura 6: Límite de Inundación observado en Dichato, Elaboración Propia.

En la localidad de Dichato, no se encontró información gubernamental respecto a la zona de inundación, por lo cual, se estableció el área de inundación a través de la imagen de Google Earth del 4 de marzo del año 2010, en la cual se aprecia a simple vista el rastro que dejó el Tsunami.

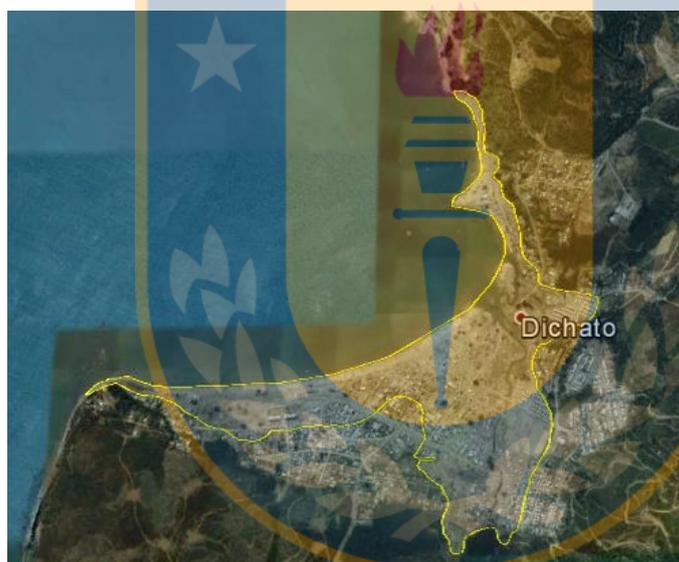
Figura 7: Zona de Inundación Dichato elaboración propia año 2010 Causado por Tsunami.

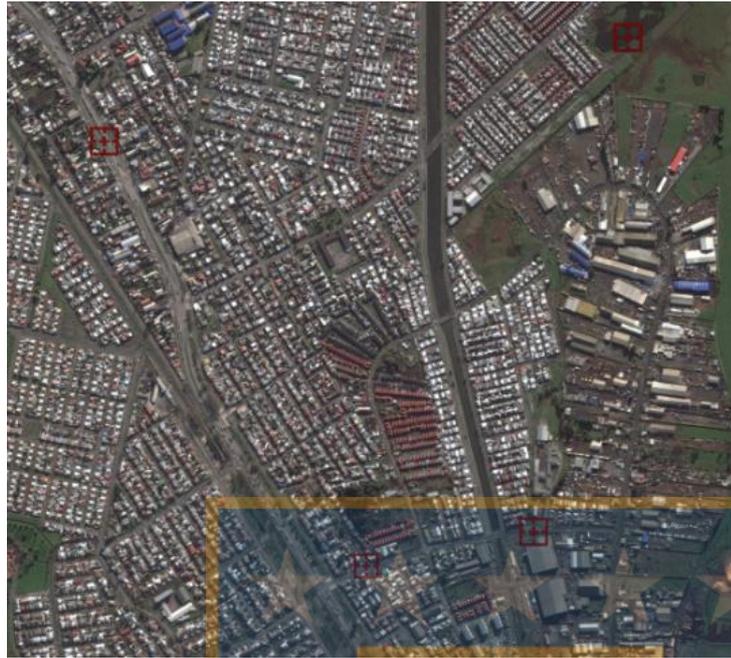
*Figura 9: Puntos de Control Añadidos en Google Earth*

Además se establecieron puntos de control con coordenadas obtenidas de Google Earth con precisión del centímetro, de acuerdo a la imagen que se requiere georeferenciar, de tal forma que estos se encuentren dispersos en toda la imagen y en forma uniforme. Para la colocación de puntos de control en la georeferenciación del mosaico se basó en construcciones fuera del área de inundación y además de las edificaciones sin daños causados por el terremoto y tsunami que pudieran quedar dentro de la zona inundada por el tsunami.

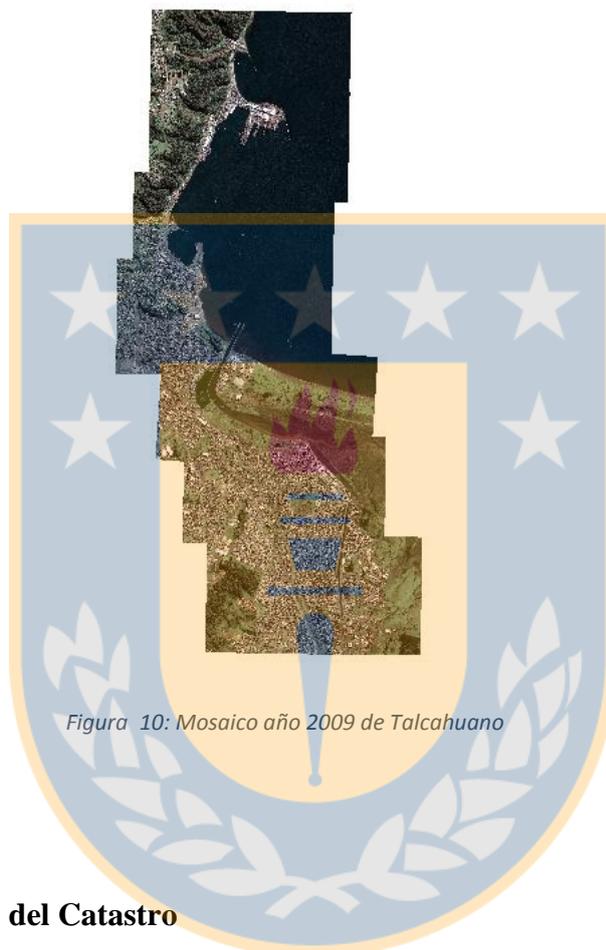
*Figura 10: Mosaico año 2009 de Talcahuano*

inundación. El análisis de los mosaicos de imágenes georreferenciadas resultantes de los distintos años analizados permite la digitalización y la creación de catastros temporales (anexo), es decir, que de cada año se obtiene un catastro de daño y reconstrucción.

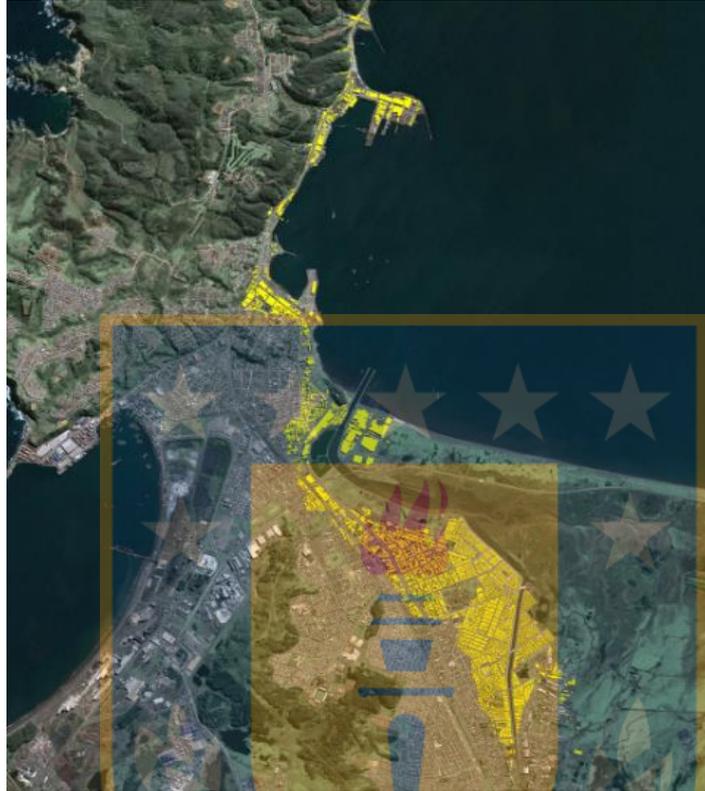
Figura 11: Shape de catastro de lo que existía antes de ocurrir el tsunami en la zona de inundación en Talcahuano, cargado en Google Earth.

Se observa que la digitalización concordó con las viviendas e infraestructuras, con lo que se acepta el catastro en la parte espacial y geométrica. Es decir, que las viviendas conservan sus propiedades geométricas, referente a las medidas de sus lados o figura, por lo cual es posible cuantificar su superficie.

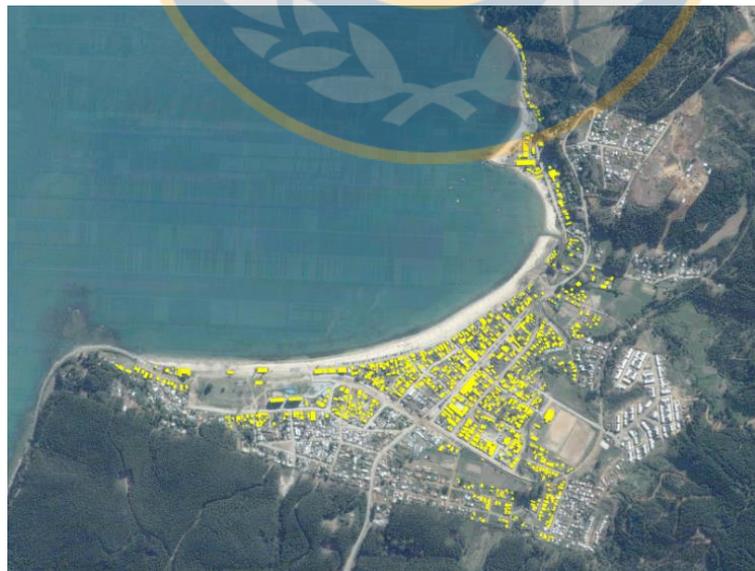
Figura 12: Shape de catastro de lo que existía antes de ocurrir el tsunami en la zona de inundación en Dichato, cargado en Google Earth.

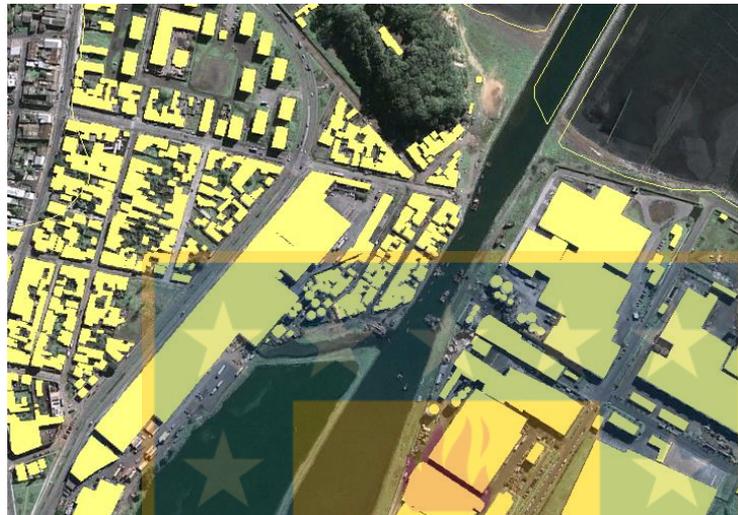
*Figura 13: Catastro de viviendas y edificaciones antes del Tsunami en Talcahuano.2009*

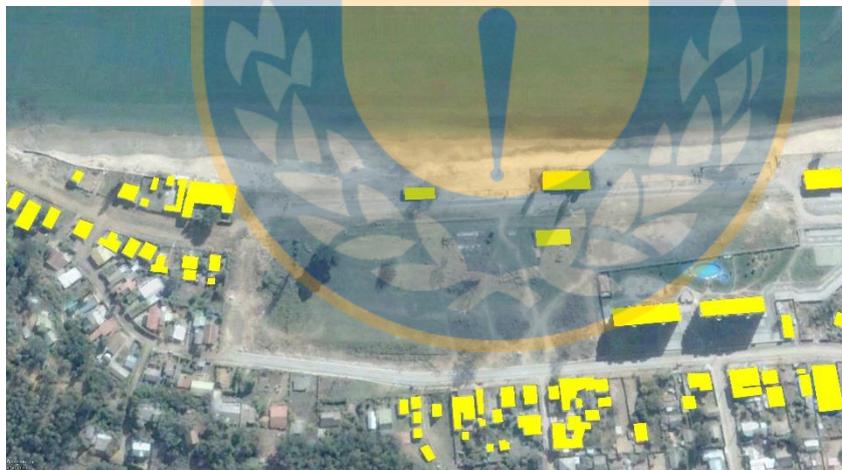
*Figura 14: Catastro de viviendas y edificaciones antes del Tsunami en Dichato, 2006*

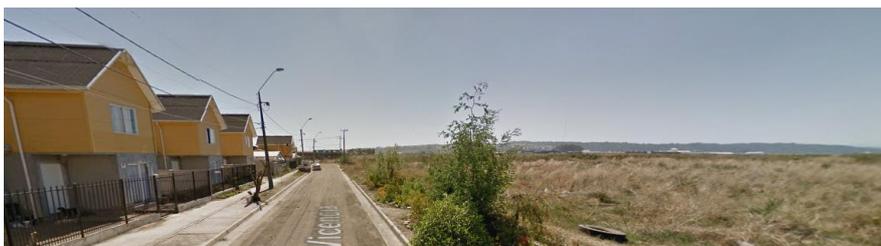
Figura 15: Reconstrucción Zona de Riesgo Talcahuano, 2013

Además, se puede apreciar que se reconstruyó en zonas donde se vieron afectadas viviendas y edificaciones (Figura 15), sin métodos de mitigación. Por otro lado en las zonas donde el tsunami provocó mayor daño, se ha reconstruido de mejor forma pensando en eventuales desastres futuros (Figuras 16, 17 y 18).

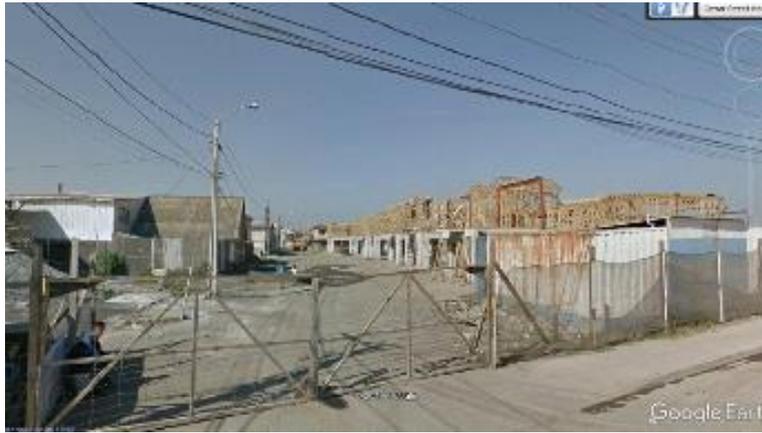
*Figura 16: Viviendas en Zona de Riesgo con medidas de Mitigación Talcahuano, 2013*

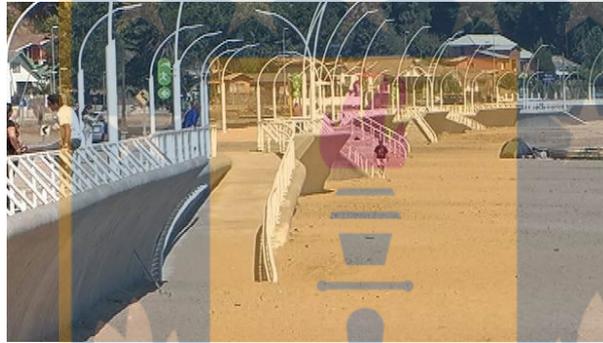
*Figura 17: Costanera de Dichato Anti-Tsunami, Fuente: 24 horas tvn*

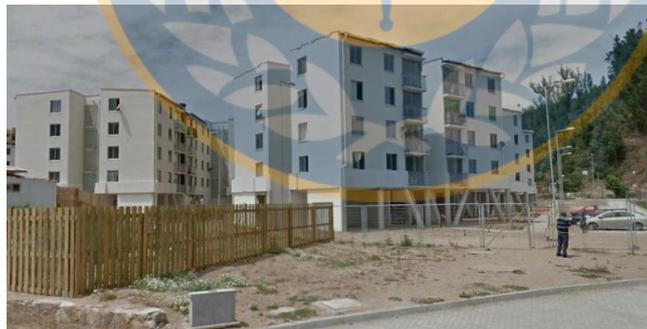
*Figura 18: Edificios a Base de Palafitos en zona de Riesgo*

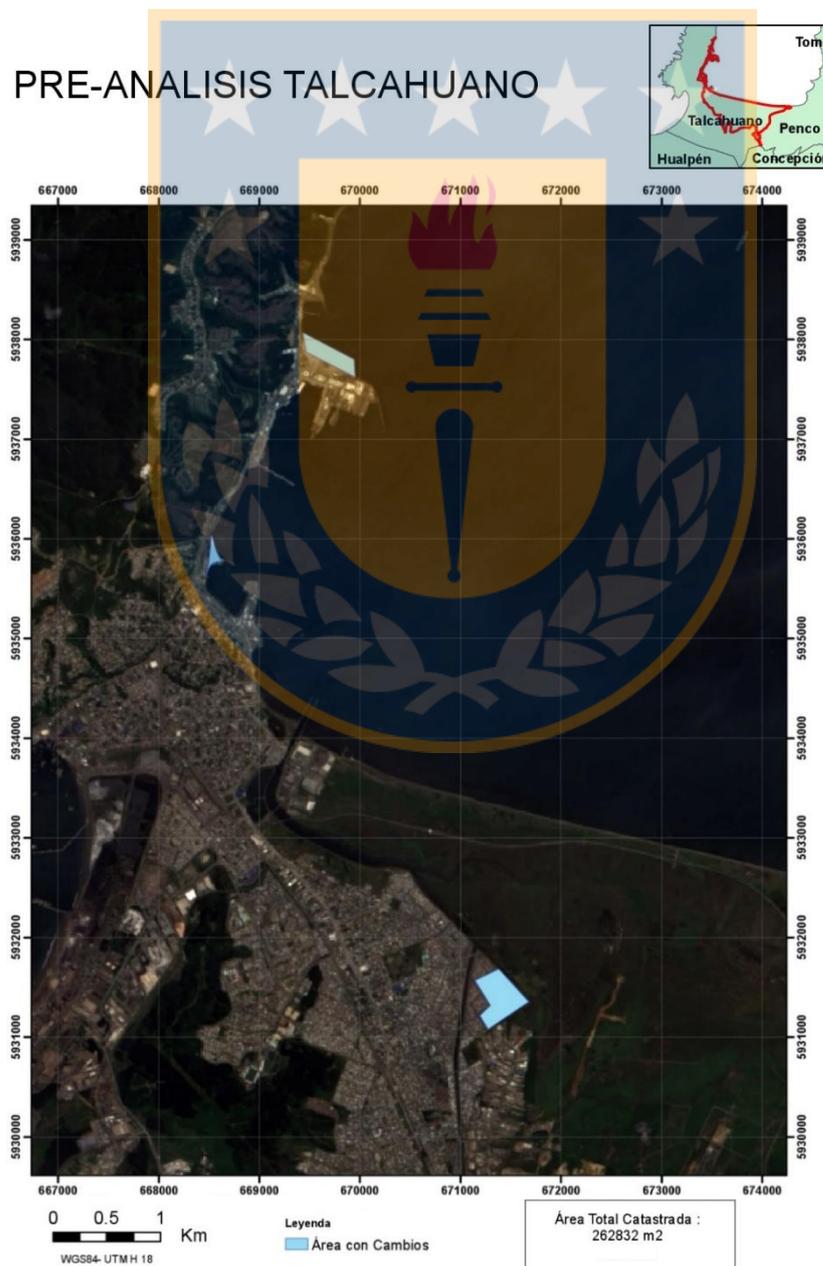
Figura 19: Áreas con Cambios en Talcahuano (análisis desde 2009 hasta 2016)

Los resultados obtenidos para Talcahuano en el pre-análisis se presentan de manera general, es decir, con los resultados a mediana escala se podrá observar cómo ha cambiado la expansión con la creación de viviendas para la población o de superficie costera en el interior del océano.

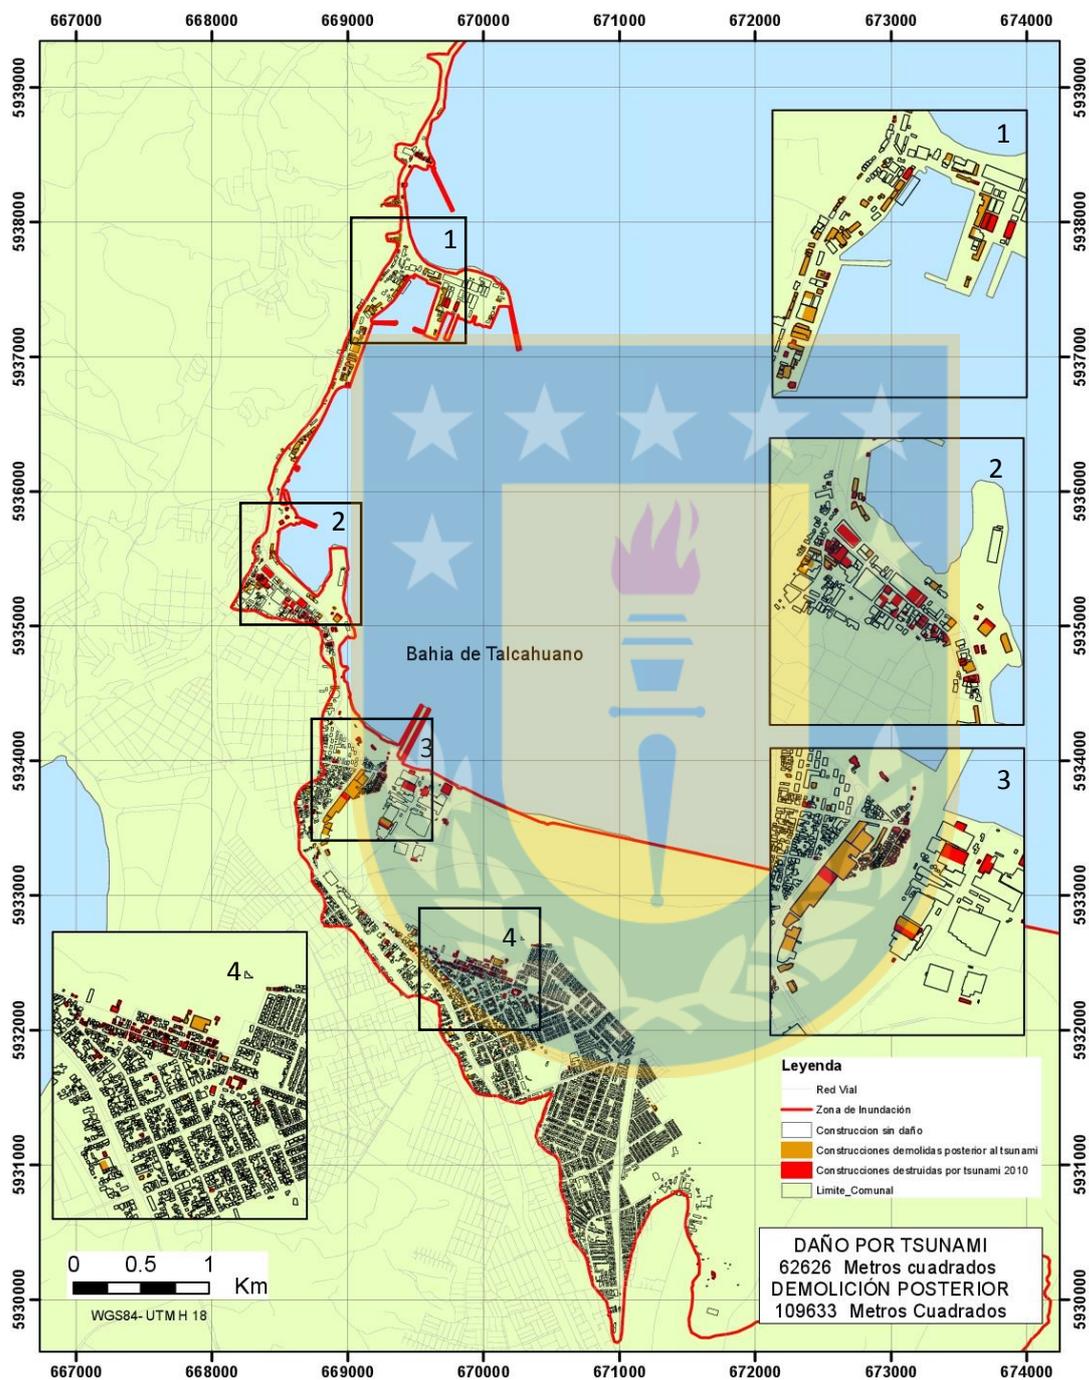
DAÑOS Y POSTERIOR DEMOLICIÓN PROVOCADOS POR TSUNAMI 2010 27F

Figura 20: Catastro de daños y posterior demolición provocado por tsunami 2010 en Talcahuano.

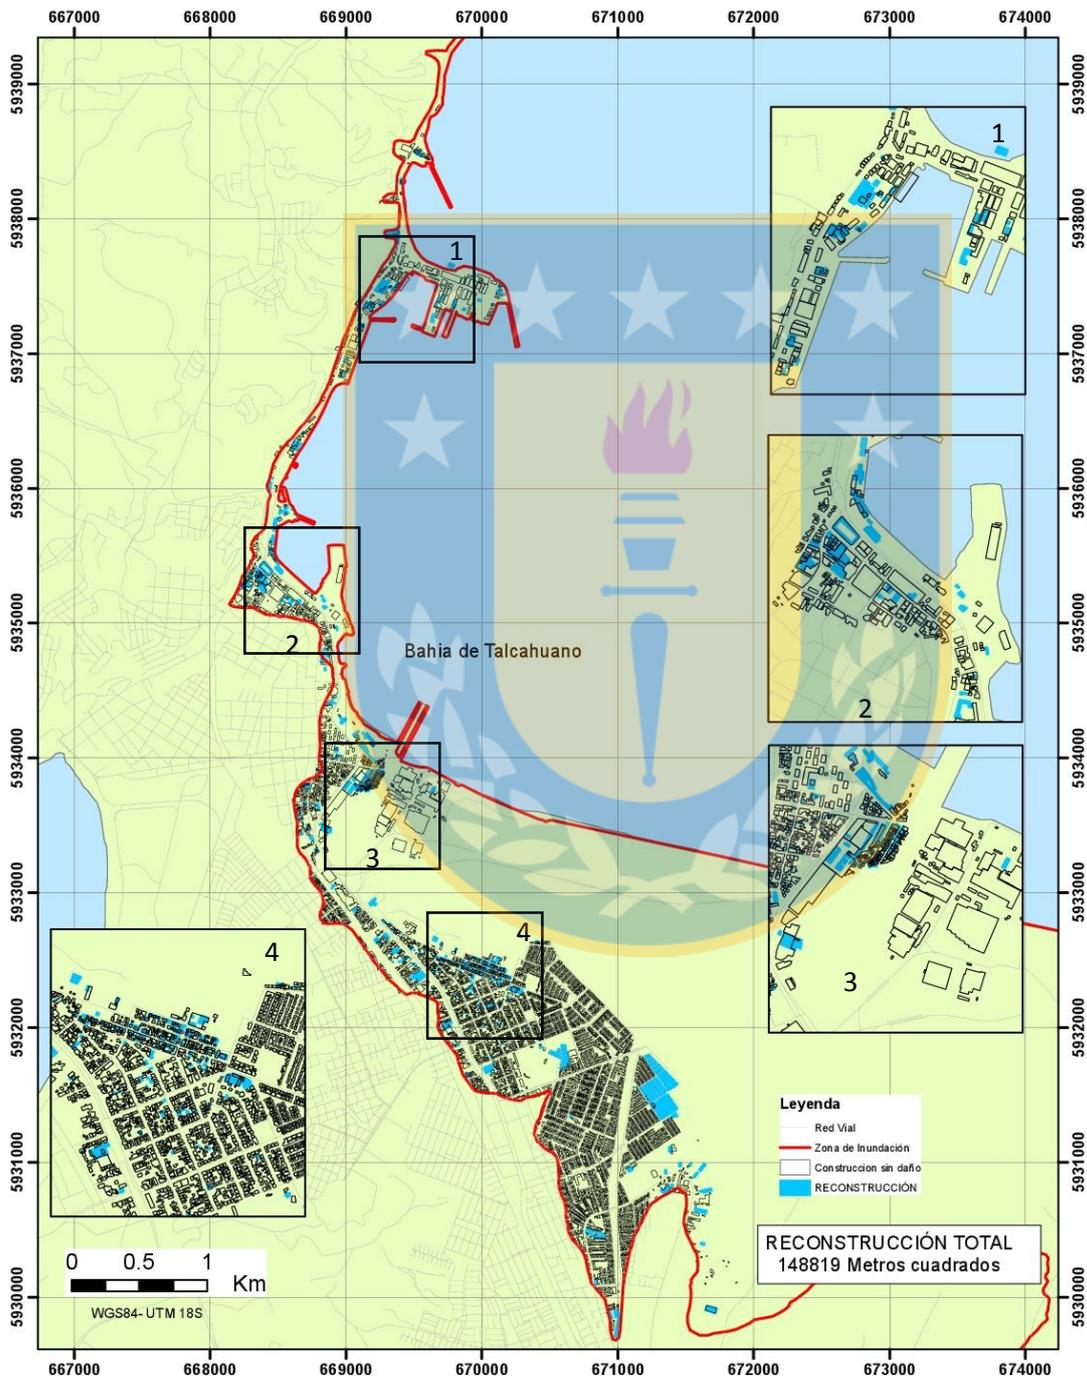
## RECONSTRUCCIÓN DE VIVIENDAS Y EDIFICACIONES DESDE 2010 A 2016

Figura 21: Catastro desde 2010 a 2016 de reconstrucción Talcahuano

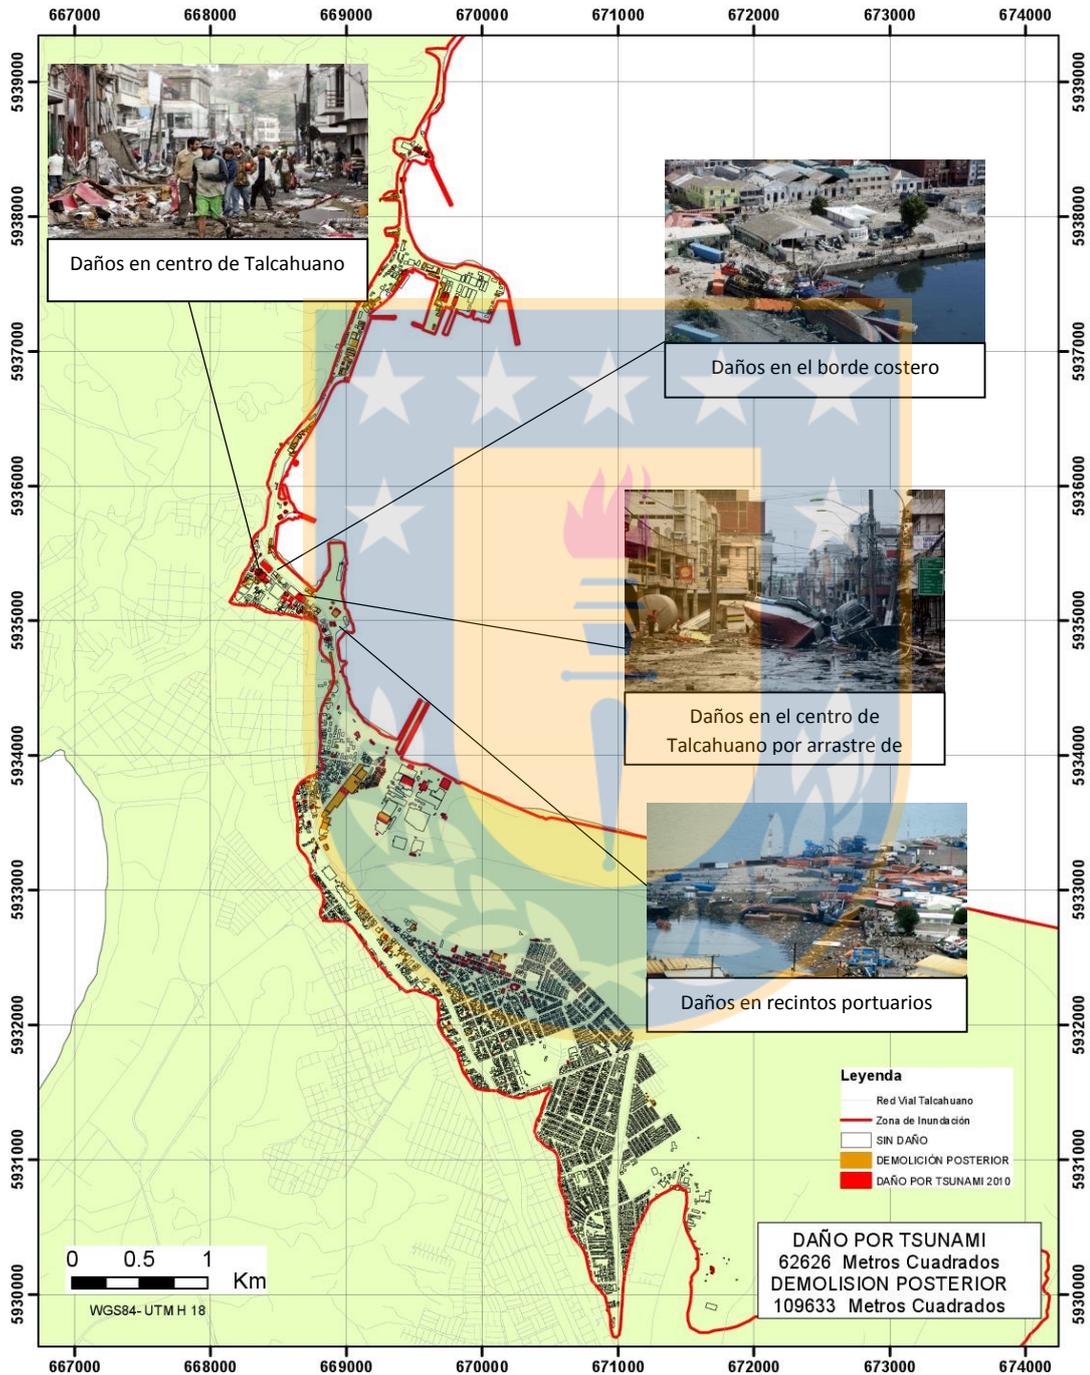
Figura 22: Daños observados en Talcahuano

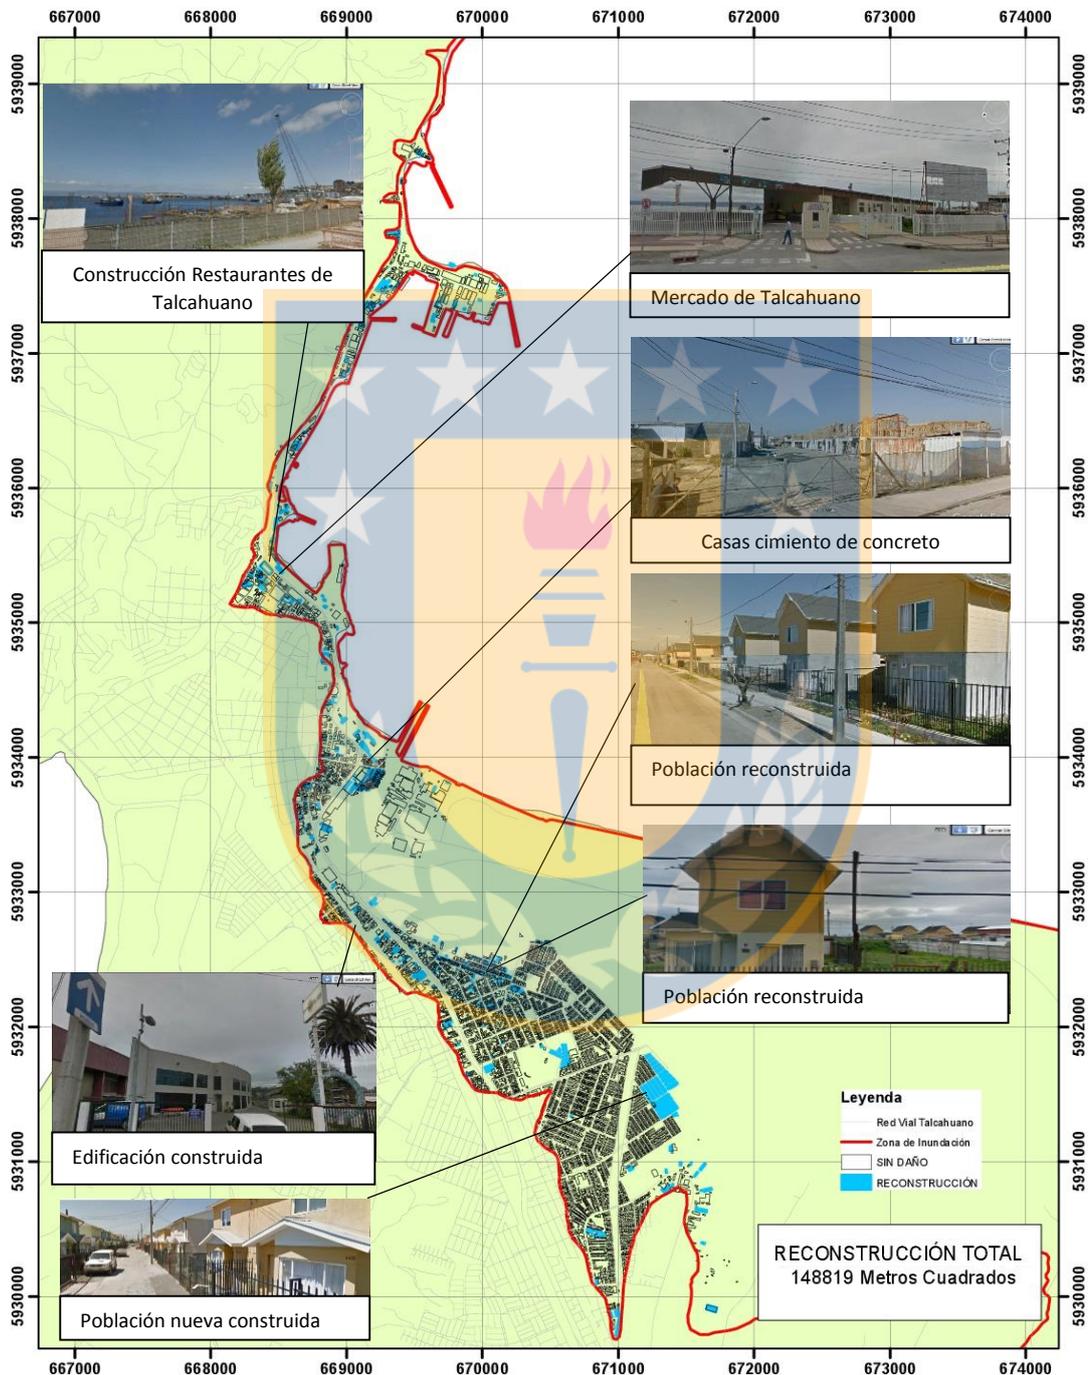
Figura 23: Análisis con Street View de la Reconstrucción.

El análisis de los catastros temporales nos indica cuánto daño y demolición ha ocurrido en esta zona y además de cuanto se ha reconstruido, con la herramienta de Street View se podrá verificar, sin la necesidad de ir a terreno, y analizar de qué forma ha sido la reconstrucción.

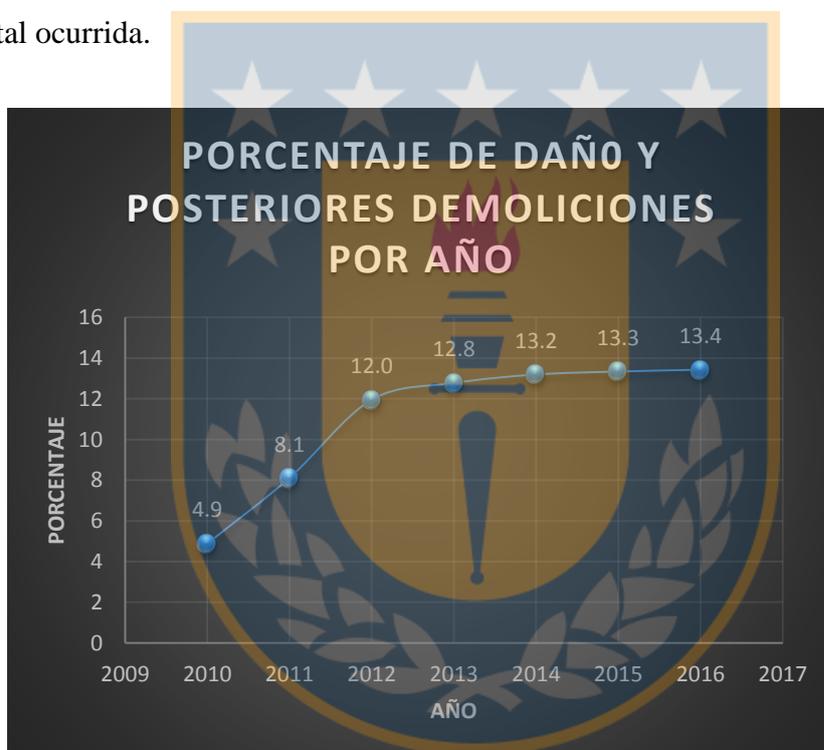
Los resultados indican que el año donde se produjo la mayor destrucción es el año 2010 debido al Tsunami ocurrido Figura 24, luego el porcentaje de destrucción sube en el año 2012, esto debido a que para reconstruir en la misma parte se necesita demoler lo que ha quedado dañado. Se observa además que en la destrucción a medida que pasan los años desde el 2012 ha ido bajando llegando en el año 2016 a tener un 0.67 % de la destrucción total ocurrida.

Figura 24: Porcentaje de destrucción por año en Talcahuano.

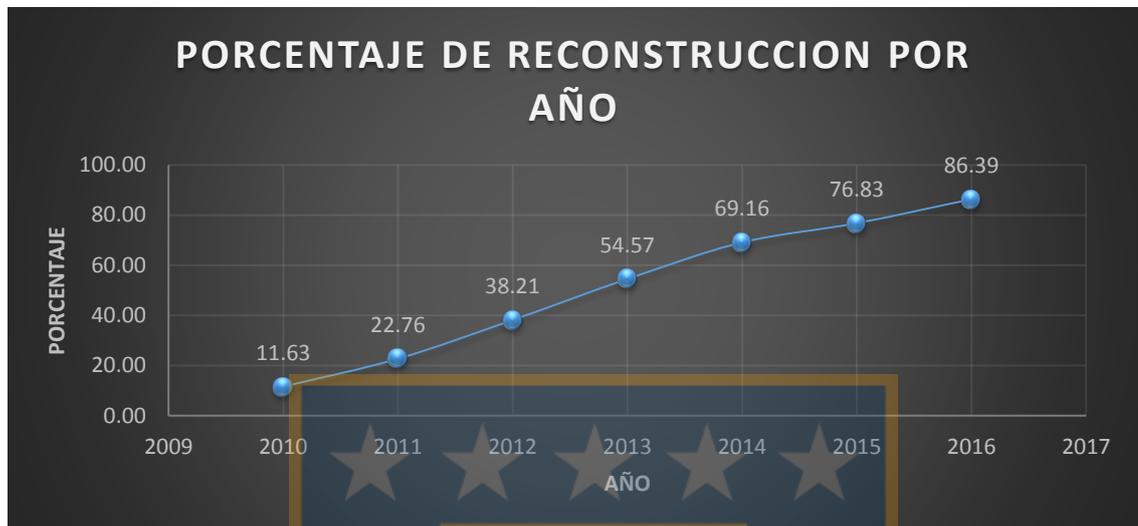
El proceso de reconstrucción es largo y duradero eso queda demostrado en la Figura 25 donde se aprecia que la reconstrucción nunca ha decaído siempre hay reconstrucción.

Figura 25: Porcentaje de Recuperación

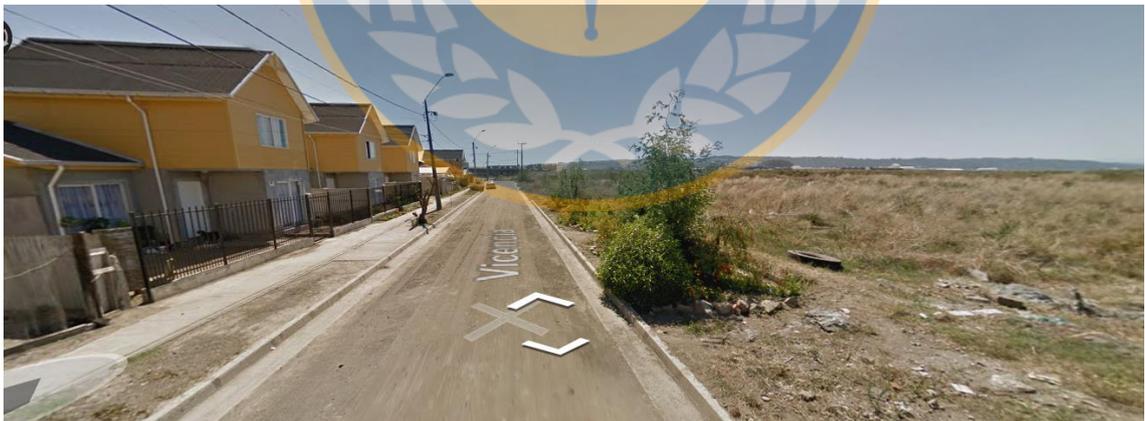
La forma de reconstrucción es otro aspecto importante debido a que en algunas zonas se detectó, que se volvió a construir donde mismo el desastre los había dejado sin viviendas y el poder destructivo allí fue alto Figura 26.

Figura 26: Reconstrucción en zona de Riesgo y sin Mitigación.

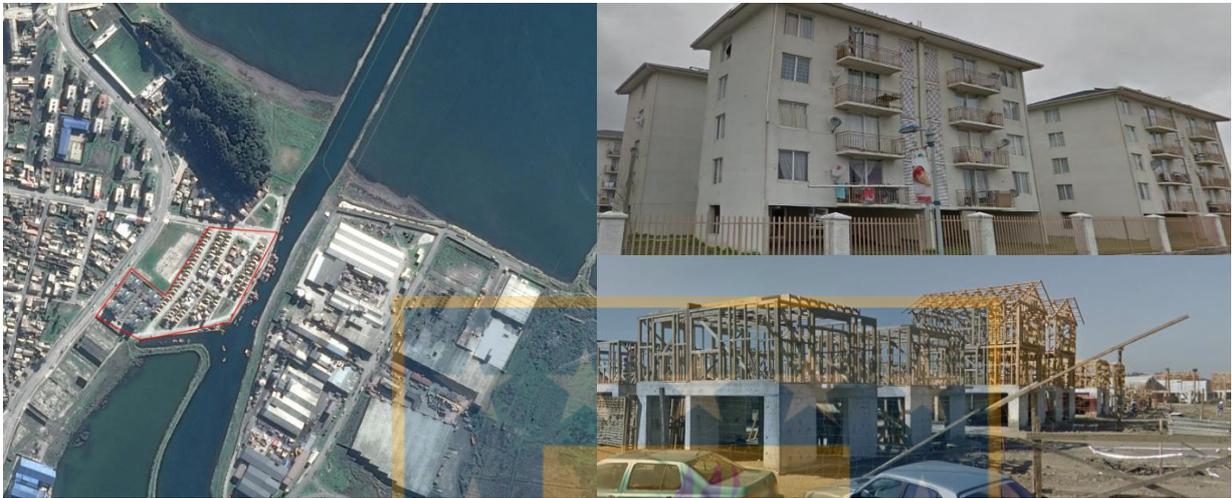
Por otro lado se construyó edificios y casas en zonas de riesgo, pero con técnicas de mitigación de Tsunamis, los edificios se pueden utilizar como zona segura ya que algunos de sus pisos están sobre el nivel de inundación.

Figura 27: Análisis en donde existe Reconstrucción

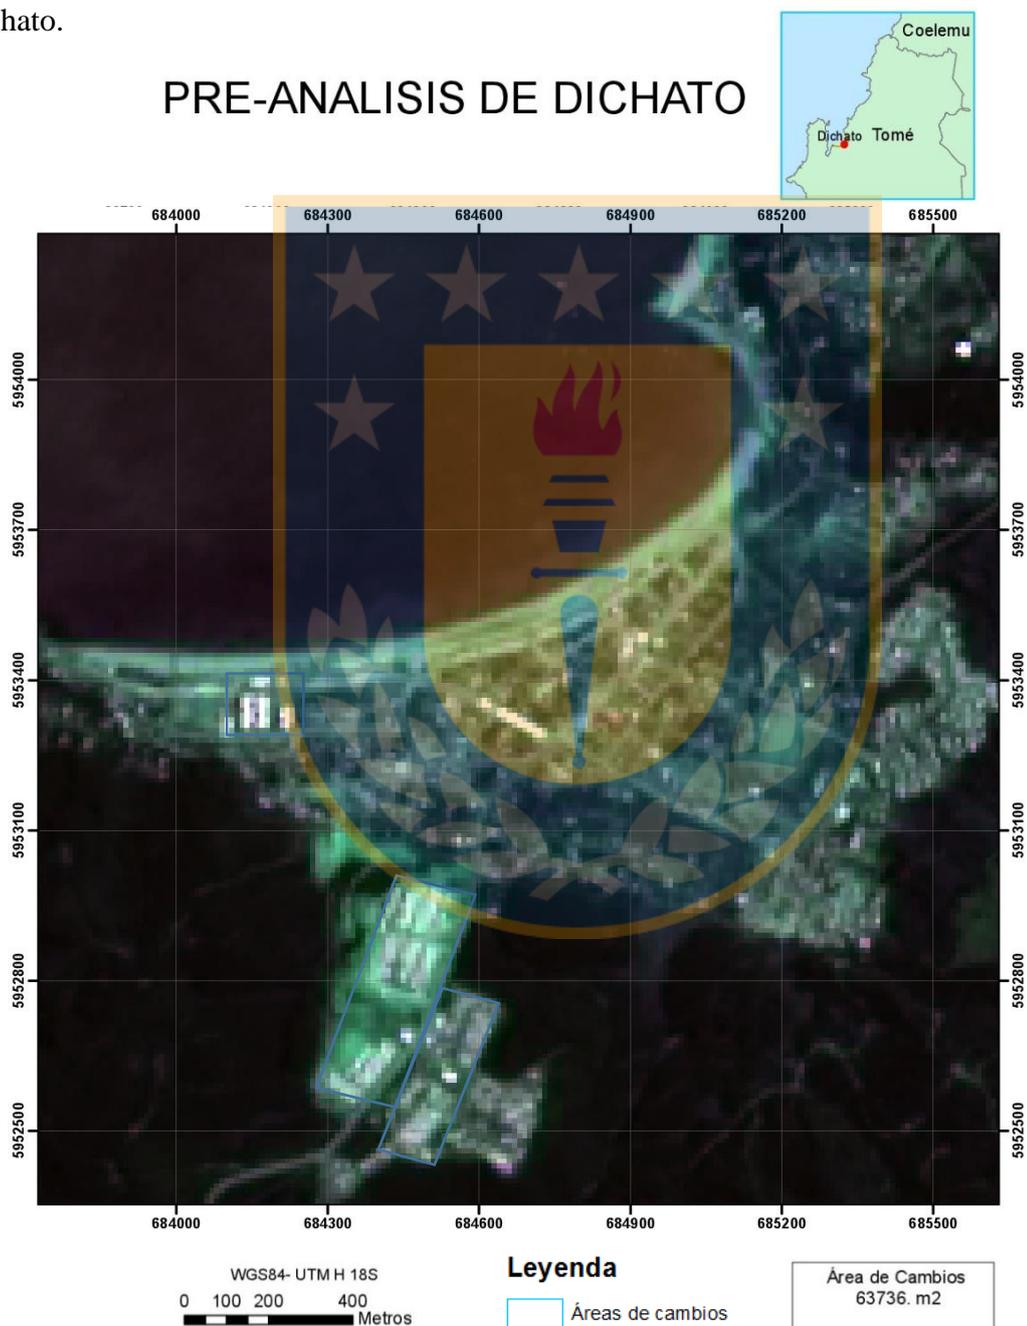
Figura 29: Pre-análisis de Dichato

Se aprecian dos grandes áreas de cambios, una es donde se reconstruyó en la costanera, estos son edificios de más de dos plantas los cuales fueron construidos de la misma forma que los palafitos, esta es una medida de mitigación pensando en un eventual desastre en años próximos. La otra área es la que está a la salida por el sur de Dichato, esto se reconstruyó en cotas seguras en donde el tsunami no dejó daños, para así evitar exposiciones a amenazas como puede ser un tsunami.

En el pre-análisis se van identificando todos los cambios producidos tanto por los daños y la reconstrucción. Se presenta en (figura 29) el mapa de análisis a media escala de Dichato.

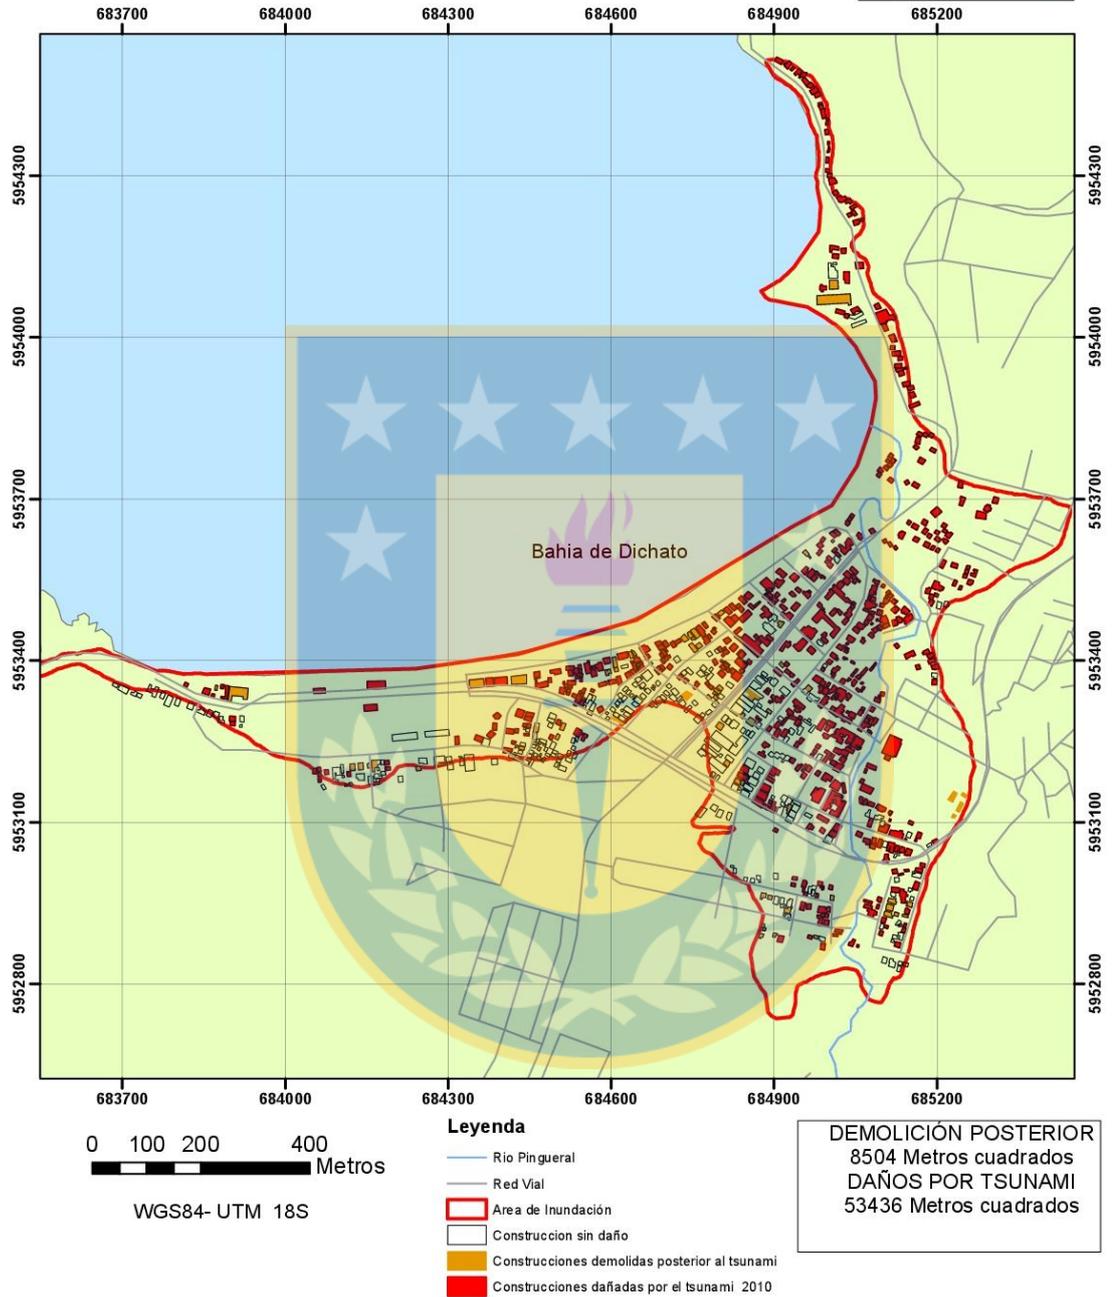
Figura 30: Catastro de daño y demolición provocados por el tsunami 2010 27 F en Dichato

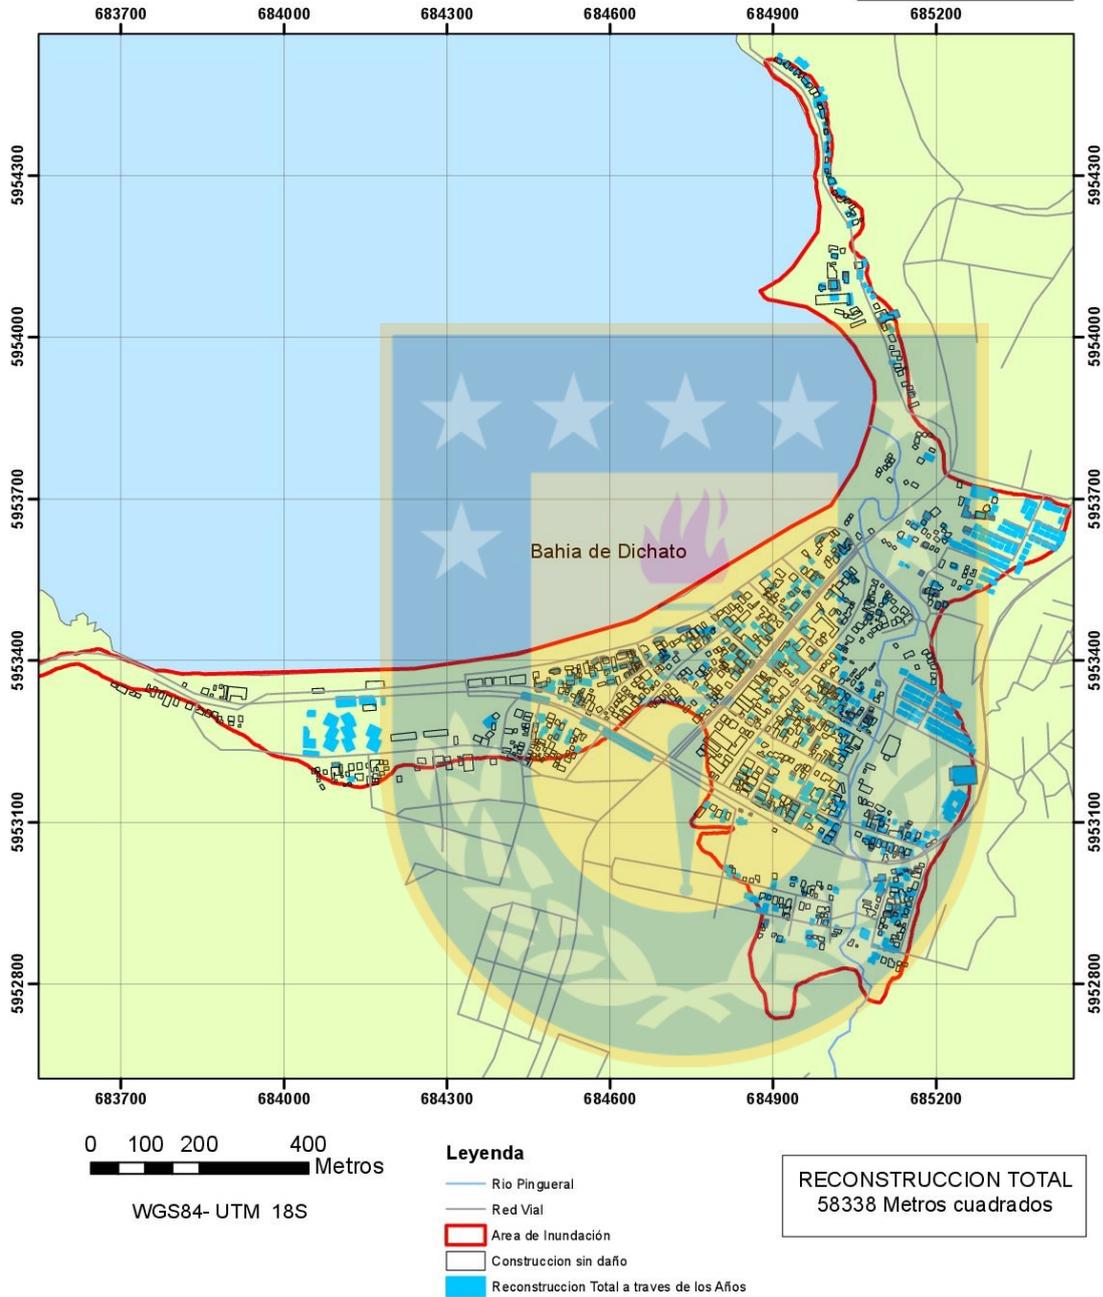
Figura 31: Catastro de reconstrucción desde año 2012 a 2016 Dichato

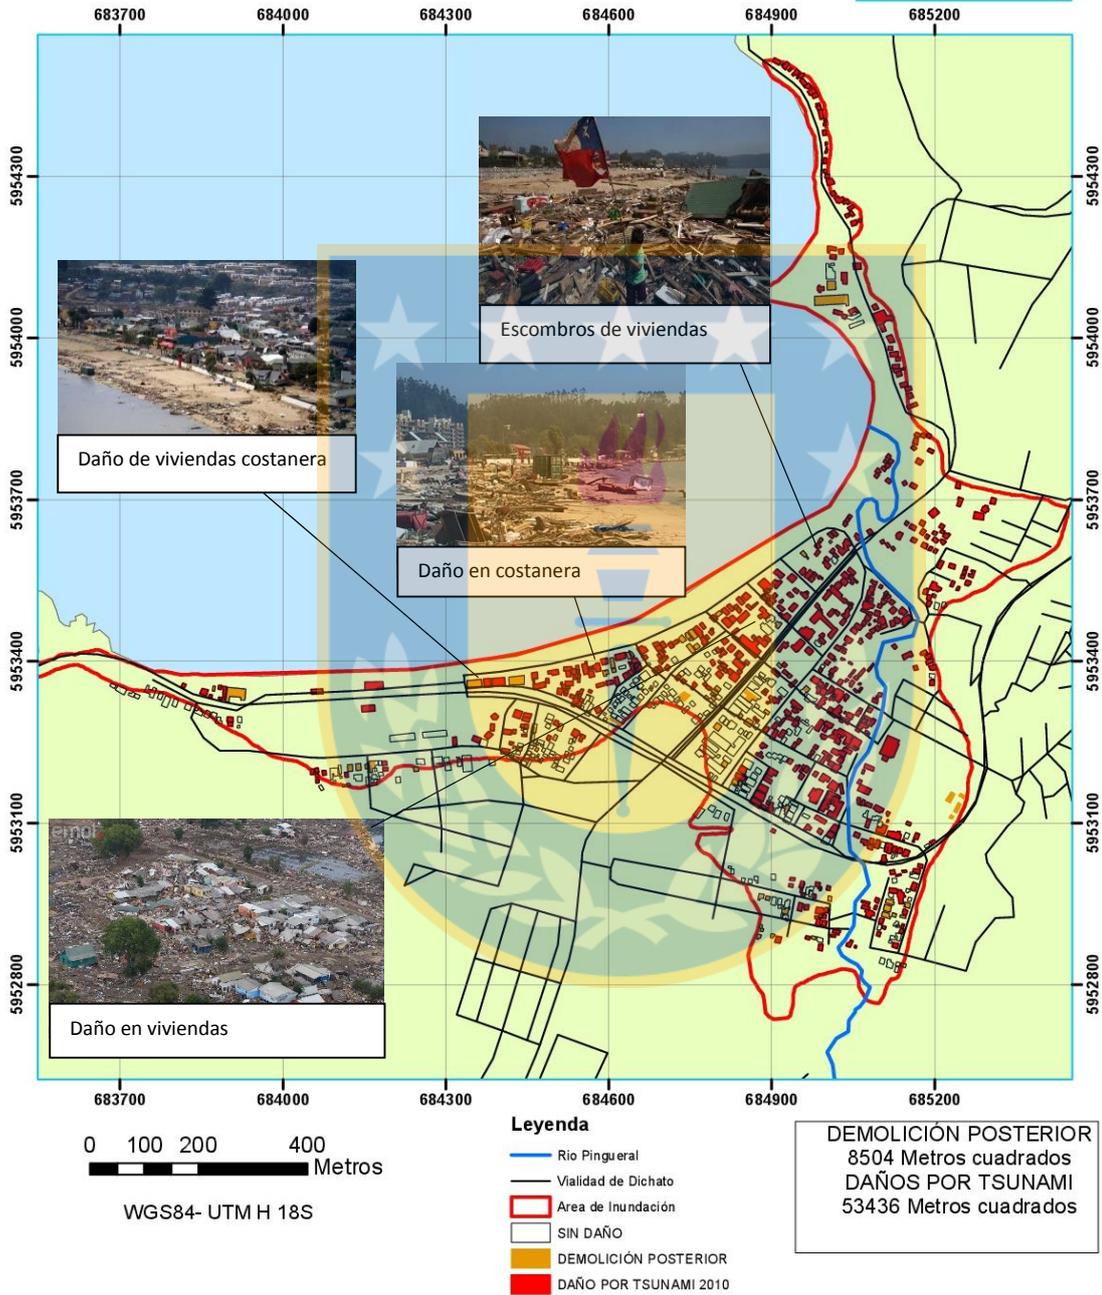
Figura 32: Daños que se observaron en Dichato
