**EVALUACIÓN DEL PROCESO DE RECONSTRUCCIÓN EN LAS ZONAS  
AFECTADAS POR EL TSUNAMI 27F EN TALCAHUANO Y DICHATO**

Proyecto de Título presentado al

Departamento de Ciencias Geodésicas y Geomática

**Ingeniero Geomático**

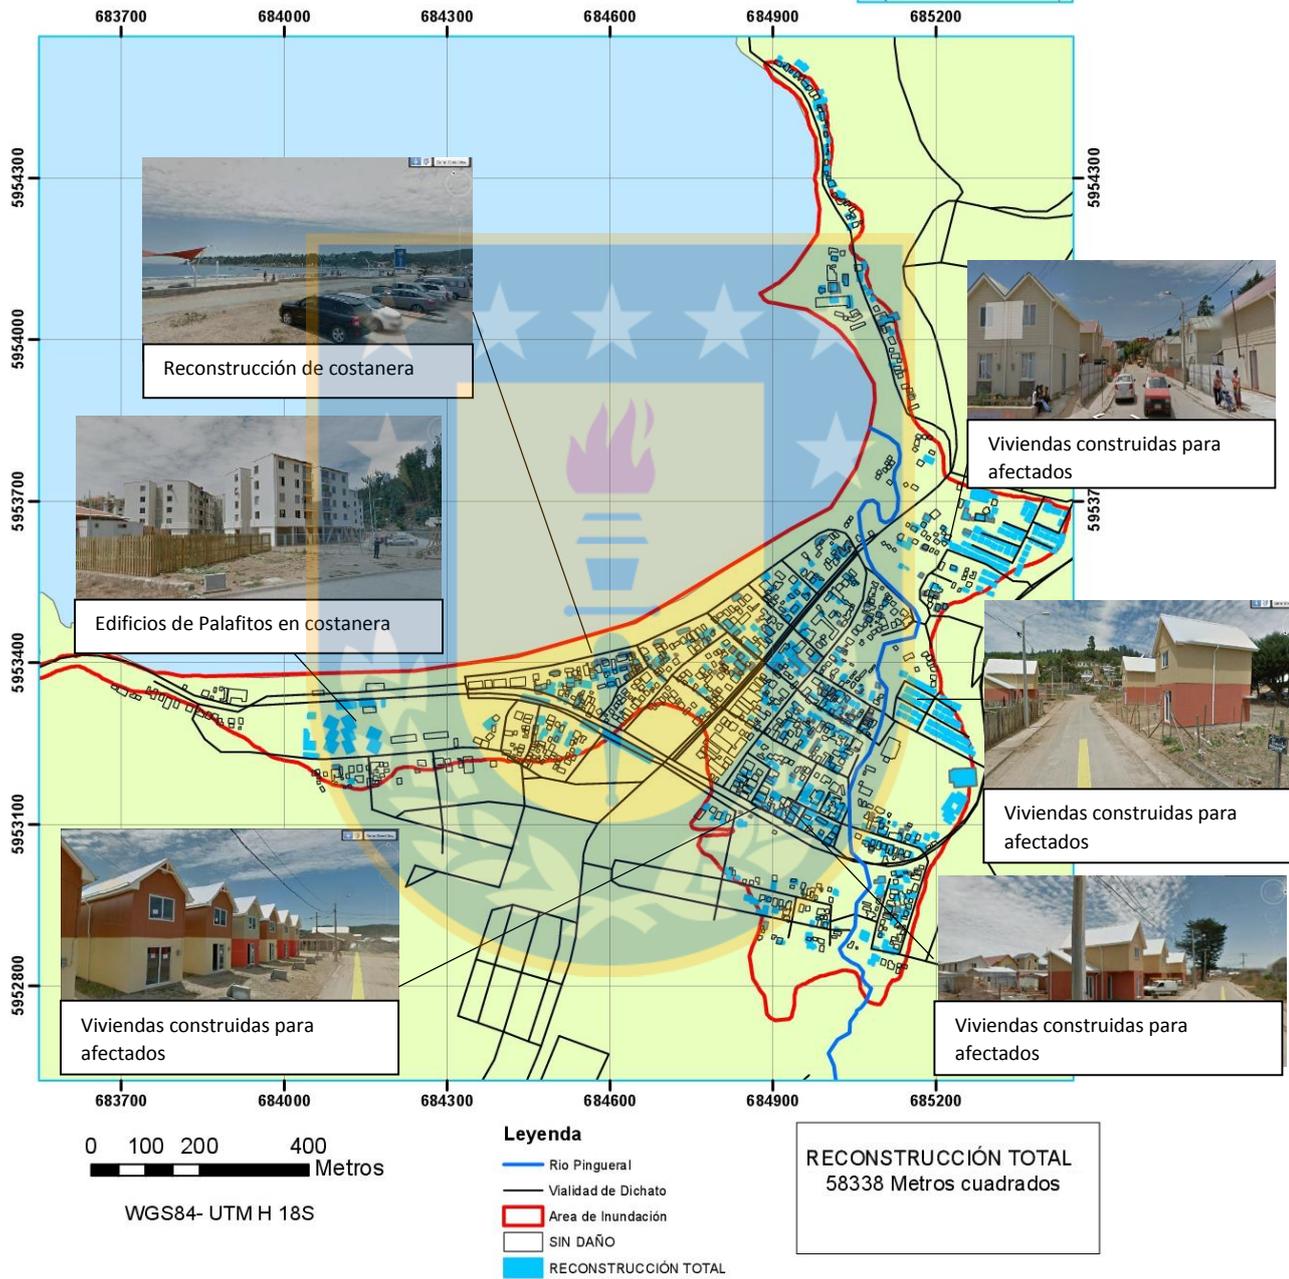
Figura 33: Análisis de Reconstrucción con Street View en Dichato.

El análisis de los catastros temporales de Dichato nos indica cuánto daño y demolición ha ocurrido en esta zona y además de cuánto se ha reconstruido, con la herramienta de Street View se podrá verificar sin la necesidad de ir a terreno si esta reconstrucción ha sido así y de qué forma se ha reconstruido.

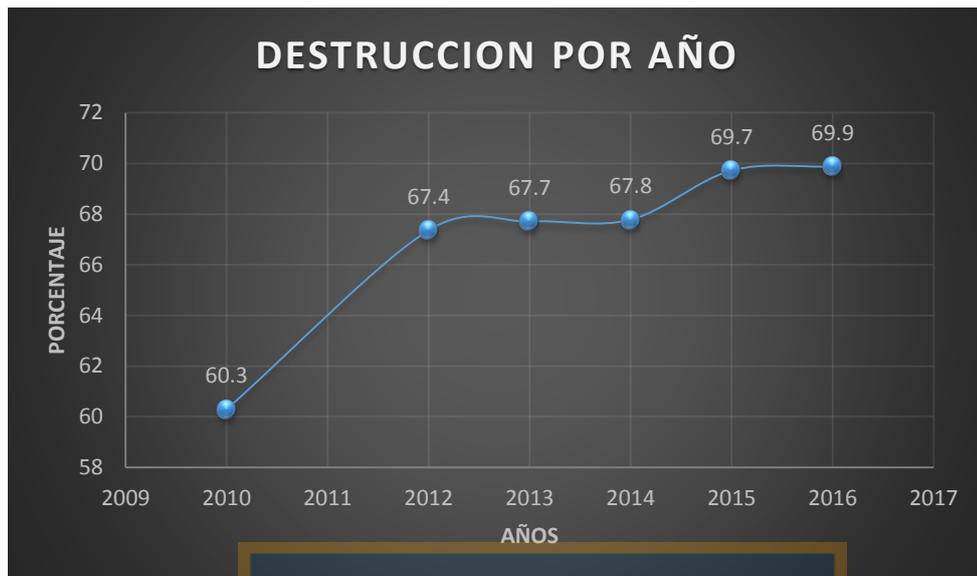
Figura 34: Porcentaje de Destrucción

Los resultados indican que al año 2012 ya se tiene un 96,4% del daño total sufrido, esto quiere decir que el tsunami tuvo gran poder devastador.

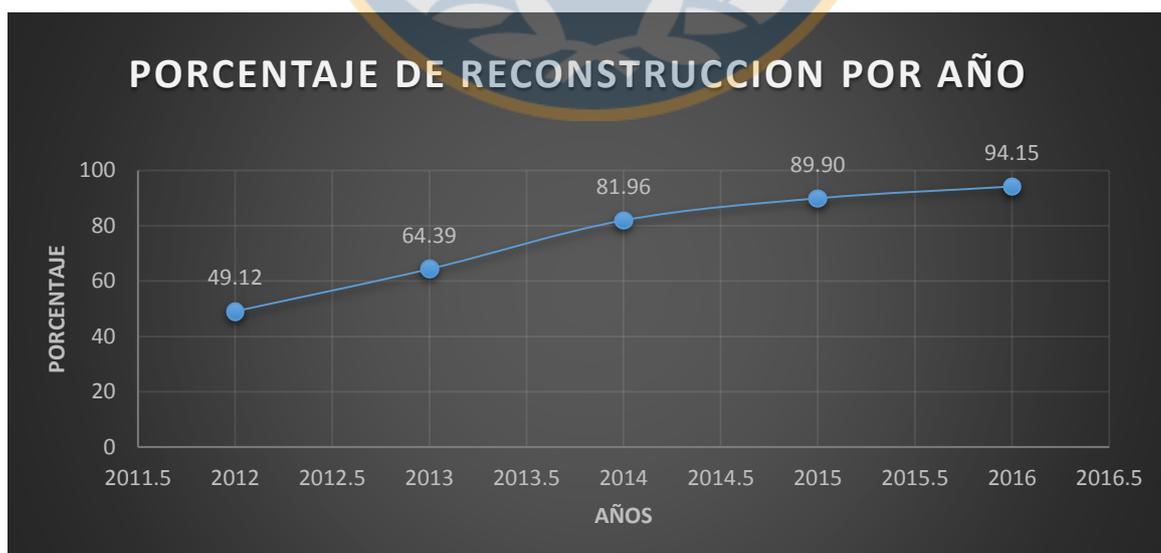
Por otro lado en la reconstrucción se tiene que el año 2012 ya se había reconstruido un 49 % lo que indica la preocupación en su población y el gobierno. Además se aprecia que la reconstrucción es de manera duradera en el tiempo. La reconstrucción está latente en la actualidad, esto quiere decir que aún se sigue reconstruyendo al pasar de los años.

Figura 35: Porcentaje de Reconstrucción

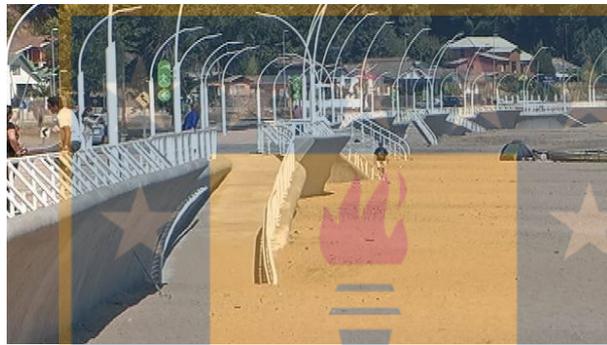
Figura 36: Costanera de Dichato Anti-Tsunami, Fuente: 24 horas tvn.

La forma de reconstrucción en Dichato es sin duda importante, desde ocurrido el evento se ha detectado que se empezó a reconstruir en zonas de cota segura, se reconstruyeron viviendas en la zona de riesgo con medidas de mitigación (Figura 37), además se construyen dos barreras de mitigación importantes para esta localidad, una es una costanera con barrera de contención Anti-Tsunami (Figura 36) que detiene la fuerza con la que se proyecta la ola, otro medio de mitigación es el revestimiento en el borde del Rio Pingueral (Figura 38), que es donde se detectó mayor concentración de destrucción.

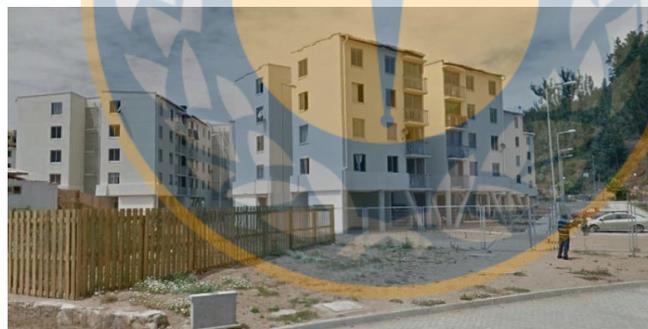
Figura 37: Edificios a Base de Palafitos en zona de Riesgo

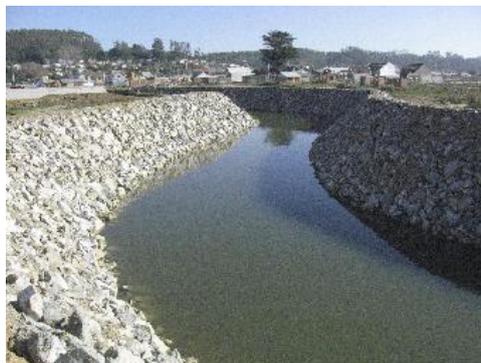
Figura 38: Revestimiento Rio Dichato

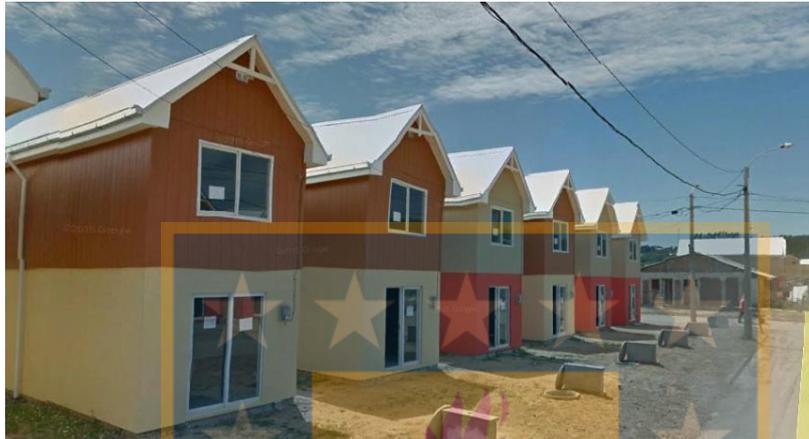
*Figura 39: Casas Entregadas por el Estado.*

Al igual que en Talcahuano el gobierno se preocupó por Dichato apoyando a las personas que perdieron sus casas u otros bienes. En esta reconstrucción el gobierno ha jugado un papel importante y queda demostrado, ya que en la casa que se reconstruyeron se visualiza logo del Estado, lo que hace notar su aporte a este proceso.

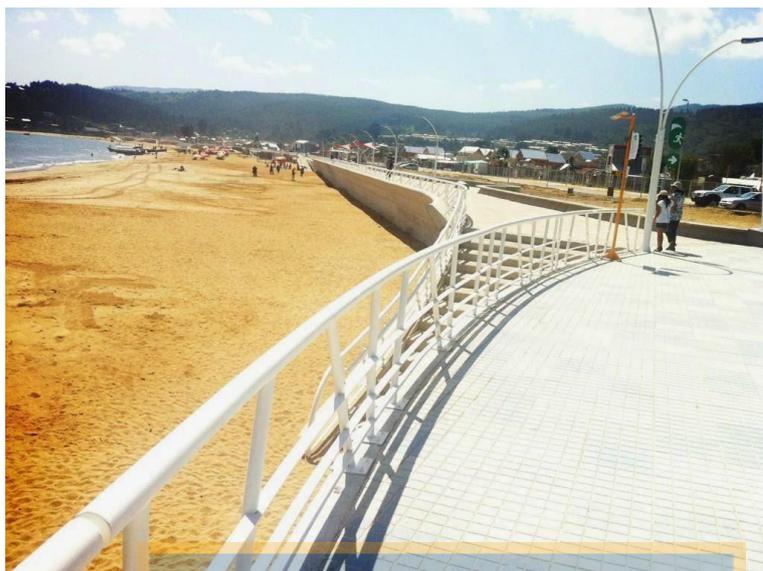
*Figura 40: Costanera reconstruida en Dichato.*

Otro acontecimiento importante en esta localidad fue la expropiación de terreno a la población ubicada cerca de la línea de costa, esto debido a que para reconstruir la costanera se necesitó un espacio mayor al que antes tenía, por el motivo de hacer una barrera anti-tsunami en este sector.
