**UNIVERSIDAD DE CONCEPCIÓN**  
**FACULTAD DE INGENIERÍA**  
**DEPARTAMENTO DE INGENIERÍA DE MATERIALES**

**Mejora de la resistencia al desgaste abrasivo de una  
fundición blanca alto cromo ASTM A532 Clase II-B**

Informe de Memoria de Título

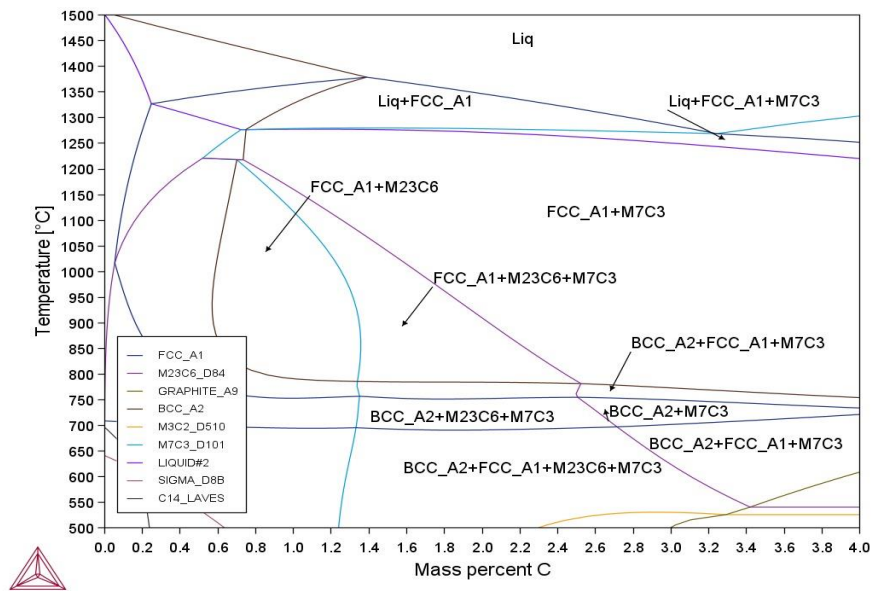
**Figura 6.** Diagrama de fases ASTM A532 IIB con tratamiento térmico.

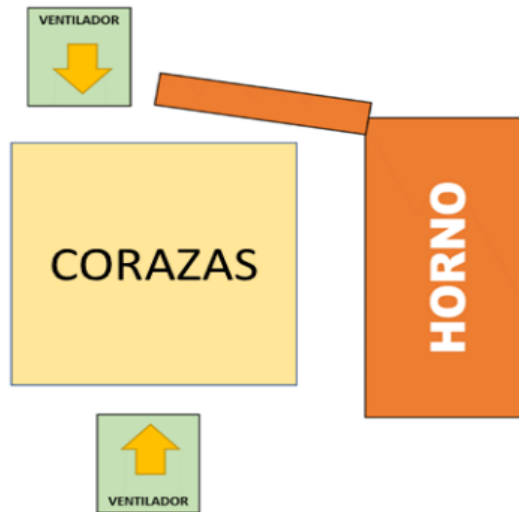
**Figura 25.** esquema de disposición de elementos en el tratamiento térmico vista superior.

Finalmente, las tres corzas fueron colocadas sobre una bandeja levantada con ladrillos refractarios y templadas con aire forzado utilizando 2 ventiladores ENVIRO CARE en una disposición axial, tal como se ilustra en la figura 25. Se aplicó una velocidad de enfriamiento general para las tres corzas, similar a las velocidades del gráfico de la figura 26, donde la temperatura disminuyó rápidamente por debajo de los 500°C para evitar la transformación perlítica, luego las corzas se enfriaron hasta que alcanzaron la temperatura ambiente.

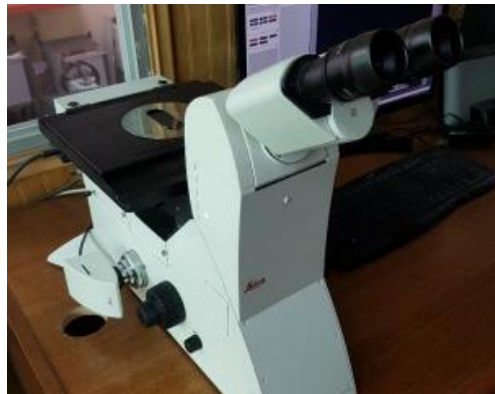
*Figura 30. Microscopio óptico Leica DMi8 M.*

Se realizó un estudio metalográfico de la coraza mediante microscopía óptica con el objetivo de analizar y comparar la microestructura presente en cada una de las muestras y las zonas seleccionadas previamente. Las muestras fueron cortadas para el análisis como indica la figura 27, luego se realizó un desbaste mediante lijas SiC de granulometría 240, 300, 400, 600 y 1200 rotando la superficie de la muestra en 90° en cada cambio de lija. Luego fueron pulidas en mediante un paño fino y alúmina hasta obtener una superficie espejo. Para revelar la microestructura se realizó un ataque químico con una solución de nital 2%. Se aplicó la solución con algodón sobre la superficie hasta observar por completo las fases presentes de la aleación. La inspección fue realizada por un microscopio óptico Leica DMi8 M que se indica en la figura 30 y las imágenes fueron obtenidas por el software Leica Aplicación Suite (LAS) 4.9. Se examinó específicamente las zonas de la superficie, el centro y el inferior de la coraza.
