UNIVERSIDAD DE CONCEPCIÓN
FACULTAD DE ARQUITECTURA, URBANISMO Y GEOGRAFÍA
DEPARTAMENTO DE GEOGRAFÍA

**EXPANSIÓN URBANA, VULNERABILIDAD SOCIAL Y FÍSICA
EN EL CAMPAMENTO “CAMINO AGUA POTABLE”
COMUNA DE ANCUD.**

MEMORIA PARA OPTAR AL TÍTULO DE GEÓGRAFO

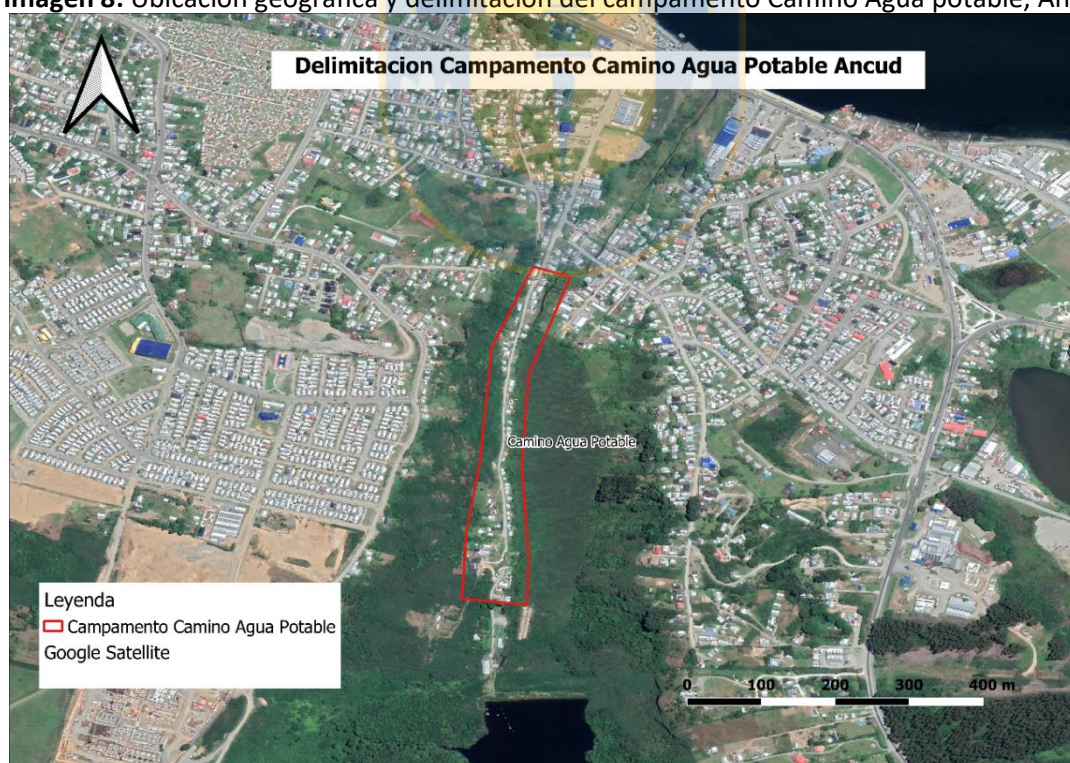
Imagen 8: Ubicación geográfica y delimitación del campamento Camino Agua potable, Ancud.

El re-levantamiento de asentamientos informales existentes en Chile para el año 2018, nos presenta que el campamento Camino Agua Potable se encuentra vigente desde el año 1990 considerado entre los años 1981 y 1990 como un campamento pequeño en ese entonces, siendo el más antiguo que se encuentra vigente hasta la actualidad (Techo Chile, 2019).

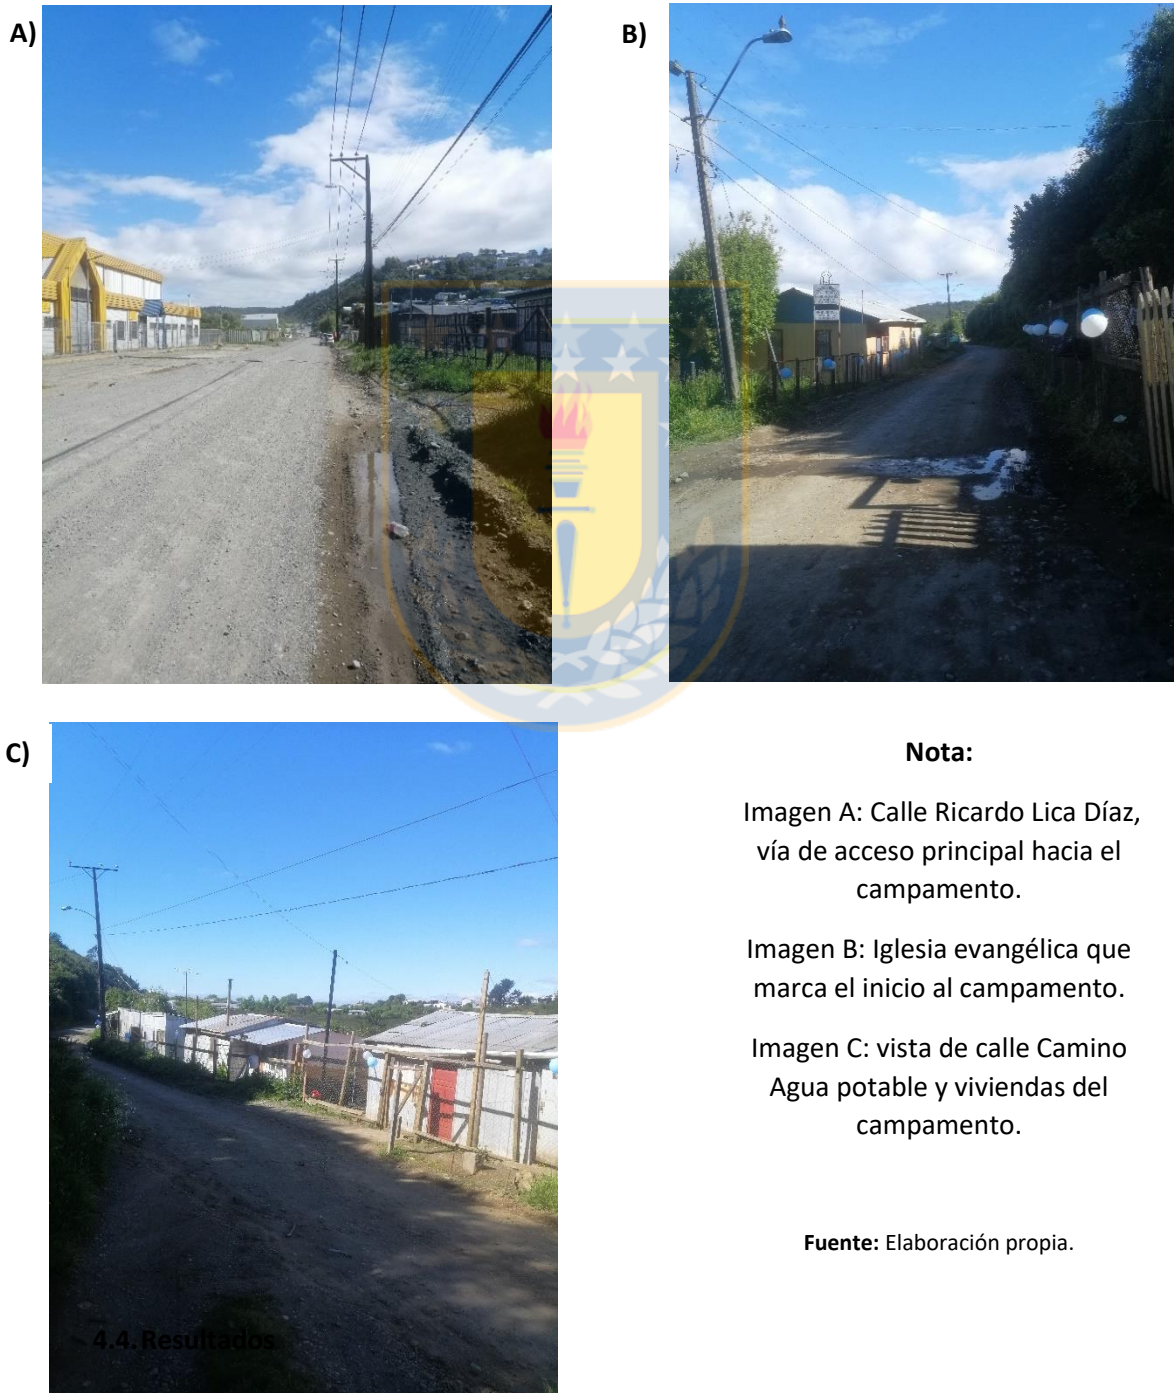
Imagen 9: Trabajo de Campo y reconocimiento del campamento Camino Agua potable, Ancud

Imagen A: Calle Ricardo Lica Díaz, vía de acceso principal hacia el campamento.

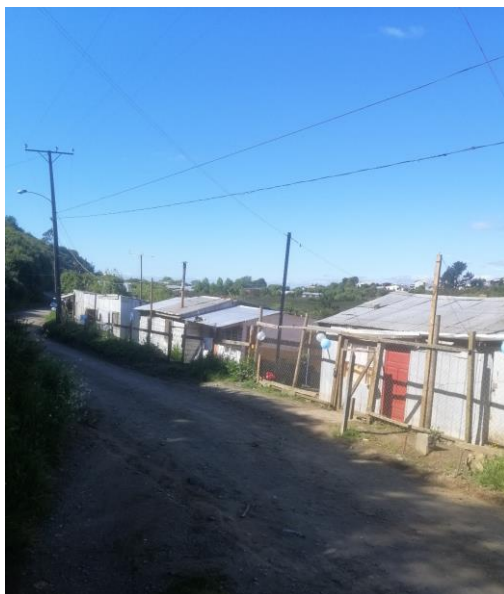
Infraestructura de las viviendas del campamento, también se observa la presencia de alumbrado público.
