**UNIVERSIDAD DE CONCEPCIÓN
FACULTAD DE INGENIERÍA
DEPARTAMENTO DE INGENIERÍA CIVIL**

Metodología de análisis forense de puentes colapsados por causas hidráulicas

Memoria de Título presentada a la Facultad de Ingeniería de la Universidad de Concepción para optar al título de Ingeniero Civil

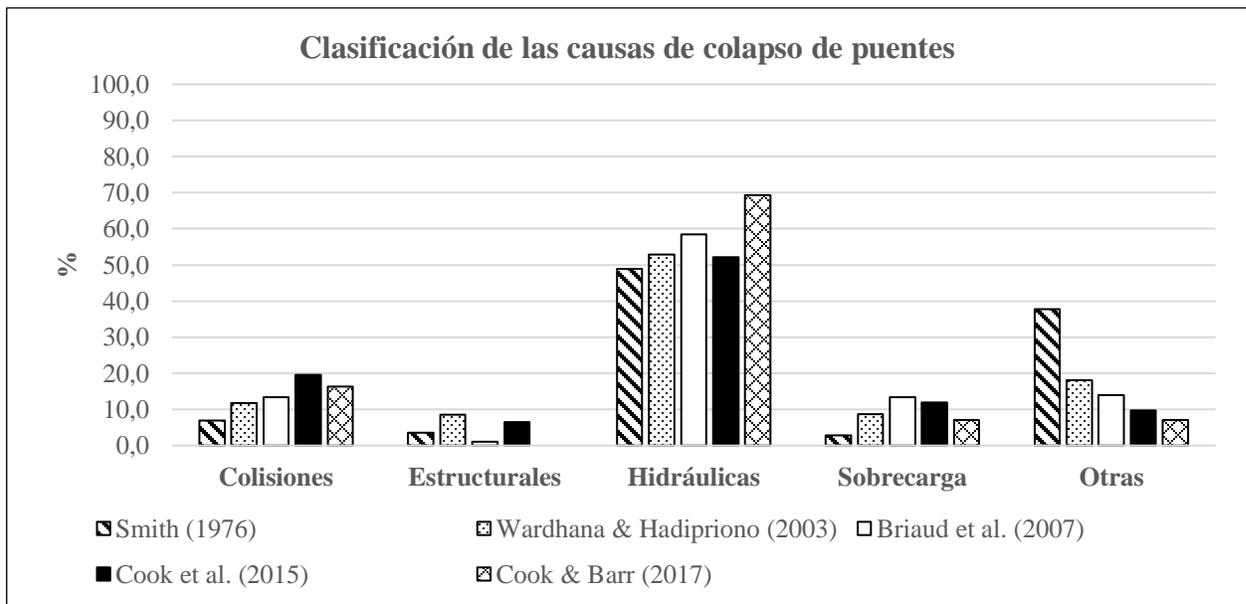
Figura 2.1. Clasificación causas de colapso de puentes.

La Figura 2.1 presenta la clasificación de las causas de colapso de puentes estudiadas por Smith (1976), Wardhana y Hadipriono (2003), Briaud et al. (2007), Cook et al. (2015) y Cook y Barr (2017).

De la Figura 2.1, las causas hidráulicas en el colapso de puentes predominan por sobre las demás. Particularmente, la socavación corresponde a la principal causa de colapso de puentes en todo el mundo (Smith, 1976; Kattell & Eriksson, 1998; Wardhana & Hadipriono, 2003; Briaud et al., 2007; Benn, 2013; Cook et al., 2014; Wirkijowski & Moon, 2020), implicando una importante cantidad de colapsos de puentes emplazados en cauces naturales, dirigiendo el enfoque del presente documento. En adelante, se refiere únicamente al concepto técnico de puente para referir a los puentes emplazados en cauces naturales. Cabe señalar, las causas hidráulicas de colapso de puentes implican haber excedido la condición de diseño hidráulica. Entonces, a continuación se revisa la condición de diseño hidráulica de puentes.

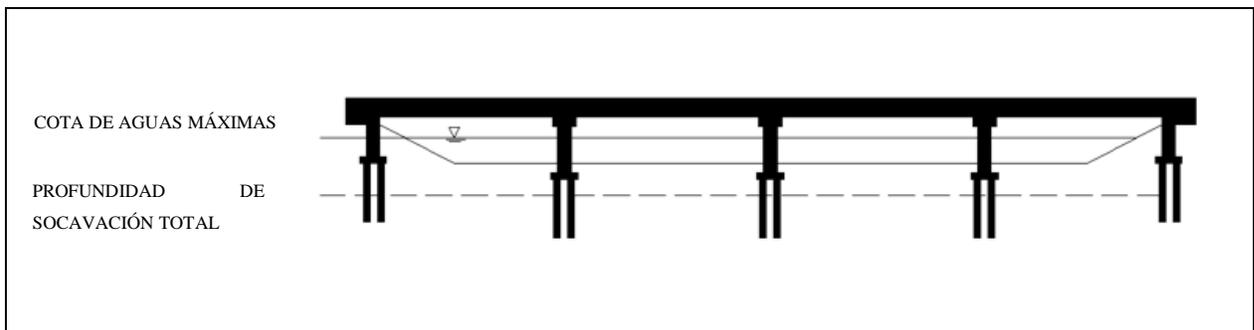
Figura 2.2. Esquema: Condición de diseño hidráulica de un puente.

La condición de diseño hidráulica de puentes consiste fundamentalmente en la determinación de la cota de aguas máximas y la profundidad de socavación total, en función de un caudal peak de crecida asociado a un período de retorno determinado (AASHTO, 2020). La Figura 2.2 presenta un esquema tipo de la condición de diseño hidráulica de un puente.

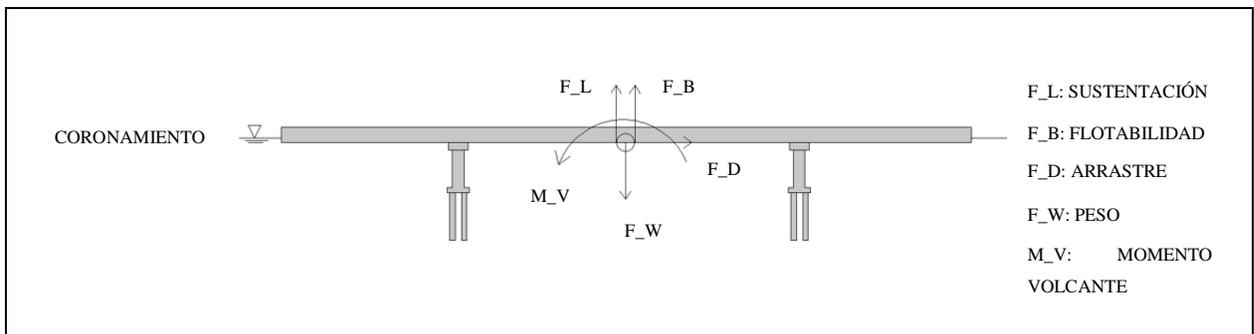
Figura 2.3. Esquema: Coronamiento de un puente.

La condición de diseño hidráulica para la cota de aguas incluye una distancia vertical hasta la cota inferior de la superestructura, conocida como revancha. Cuando la revancha es excedida, el puente colapsa por coronamiento. El coronamiento de puentes está estudiado principalmente mediante modelación física para superestructuras parcial y completamente sumergidas (Cigada et al., 2001; Malasavi et al., 2001; Robertson et al., 2007; Kerényi et al., 2009; Oudenbroek et al., 2018). La Figura 2.3 presenta un esquema tipo del coronamiento de un puente.

De la Figura 2.3, la flotabilidad corresponde a la fuerza de empuje ascendente ejercida sobre la estructura en función de su peso, el arrastre y la sustentación corresponden a las fuerzas hidrodinámicas ejercidas sobre la estructura en función de la profundidad, velocidad del flujo y un coeficiente de resistencia variable según la geometría de la estructura y número de Reynolds. El desequilibrio de fuerzas entre el peso de la superestructura y la combinación simultánea de flotabilidad, sustentación y arrastre resulta en el momento volcante y colapso de la estructura.

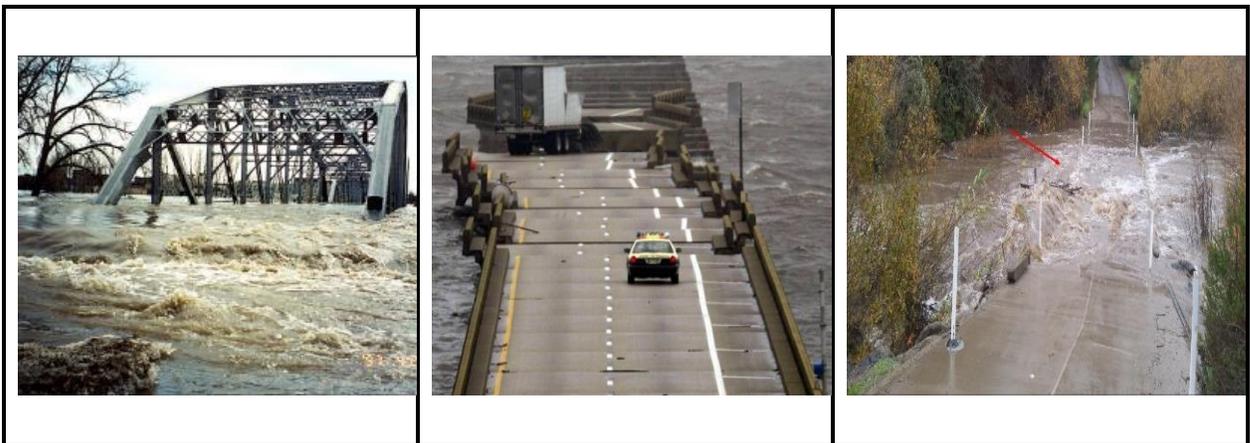
Figura 2.4. Fotografías de puentes colapsados por coronamiento.

La Figura 2.4 presenta fotografías de puentes colapsados por coronamiento. Las fotografías fueron extraídas de USGS (1997), Getty Images (2004), Morro Bay National Estuary Program (2019).

De la Figura 2.4, el colapso de un puente por coronamiento se presenta ante caudales peak de crecida asociados a períodos de retorno por sobre la condición de diseño. En efecto, el coronamiento de puentes se presenta ante eventos de precipitación extraordinarios, derivando en crecidas importantes y eventualmente, en desbordamientos del cauce. De este modo, determinar la causa de colapso de un puente por coronamiento no requiere análisis forense.

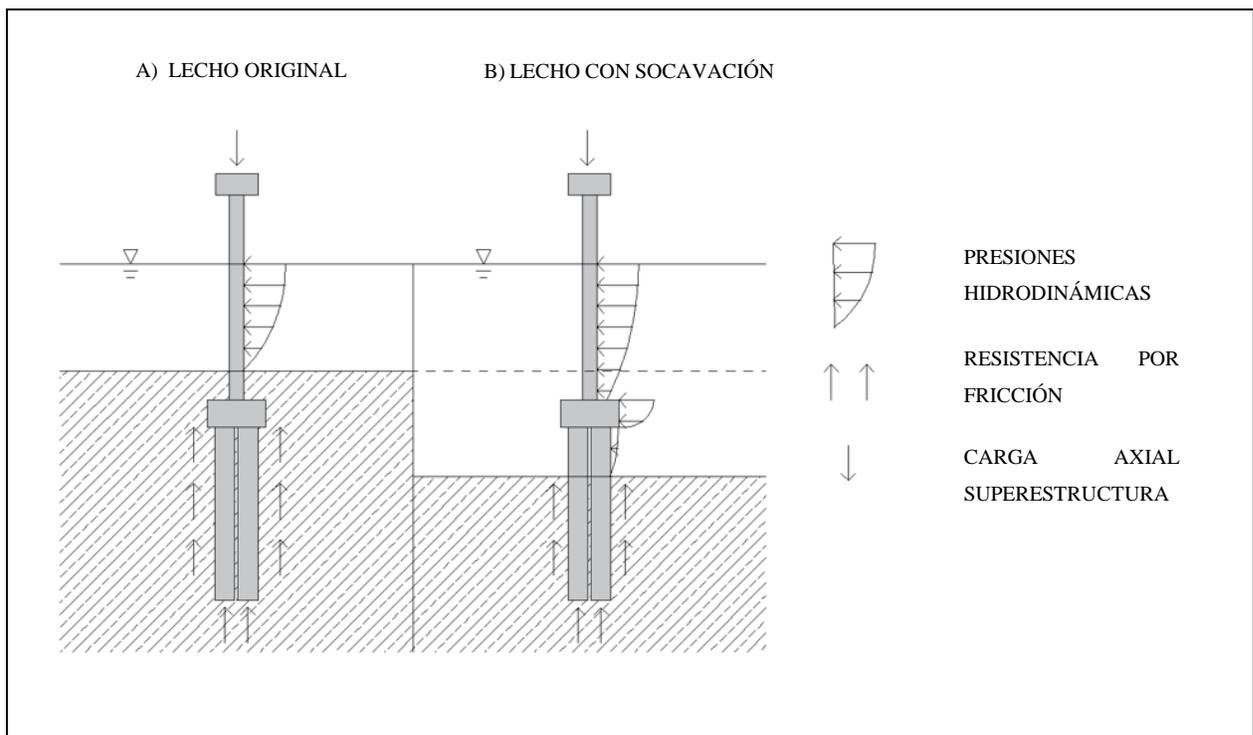
Figura 2.5. Esquema: Socavación en la cepa de un puente.

La condición de diseño hidráulica para la profundidad de socavación total incluye la superposición de socavación general, por contracción y local; socavación general, descenso del lecho independiente de la presencia del puente; socavación por contracción, descenso del lecho por la aceleración del flujo inducida con el angostamiento del cauce desde aguas arriba; socavación local, descenso del lecho circundante de las cepas y de los estribos, por los vórtices de herradura generados con la interceptación del flujo y la estructura. La socavación de puentes está estudiada principalmente mediante mediciones *in situ* y modelación física, derivando una gran cantidad de fórmulas de origen semi-empírico (Richardson & Davis, 2001), adoptando un criterio conservador para la estimación de la profundidad de socavación total, i.e. considerando una condición de transporte incipiente (o crítico) de los sedimentos. La Figura 2.5 presenta un esquema tipo de socavación en la cepa de un puente.

De la Figura 2.5, el descenso del lecho circundante de las fundaciones disminuye la resistencia por fricción, resultando comúnmente en el asentamiento, o bien, en el pandeo de los pilotes, por el peso propio ejercido de la superestructura.

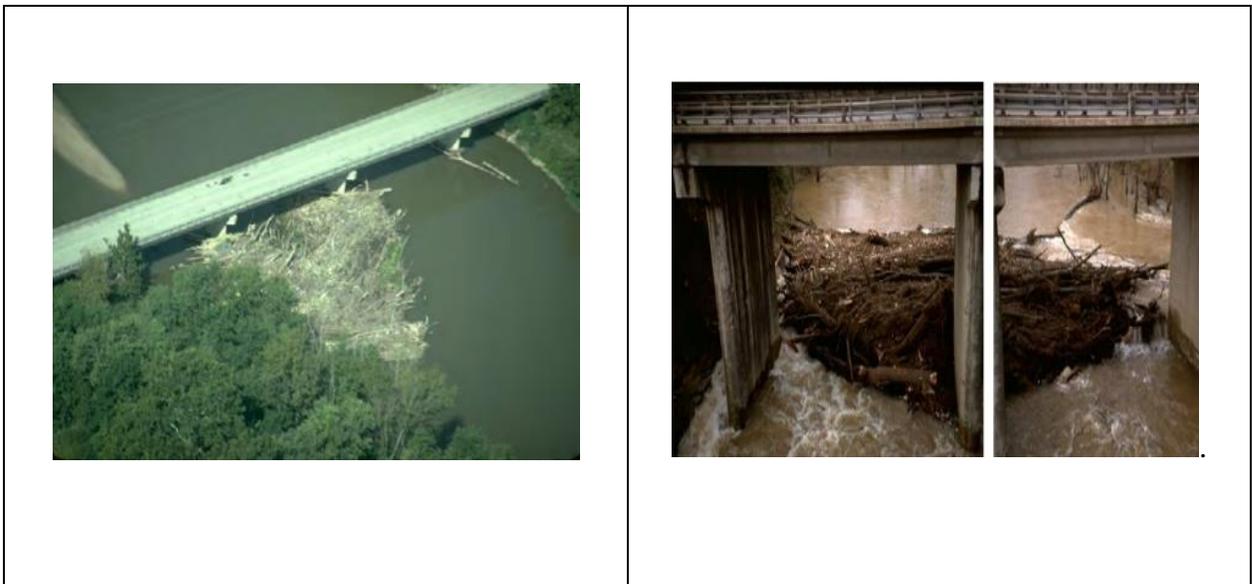
Figura 2.6. Fotografías de puentes en presencia de escombros flotantes acumulados en las cepas.

En escalas de tiempo del orden de un hidrograma de crecida, la socavación se desarrolla por el incremento del caudal, prácticamente hasta el peak de crecida. Eventualmente, las crecidas incluyen el arrastre de escombros flotantes desde aguas arriba, i.e., restos de vegetación provenientes desde las planicies de inundación por la erosión lateral del cauce principal, susceptibles a interceptar las cepas de los puentes, induciendo la contracción de la sección transversal de escurrimiento y la socavación local alrededor de las cepas por el incremento del diámetro equivalente. La Figura 2.6 presenta fotografías *in situ* de escombros flotantes acumulados en las cepas de puentes. Las fotografías fueron extraídas de Diehl (1990).

De la Figura 2.6, el efecto de la acumulación de escombros flotantes en la socavación local está estudiado mediante modelación física, derivando en la obtención de un factor adicional a la superposición del diámetro equivalente de las cepas (Laursen & Toch, 1956; Melville & Dongol, 1992; Lagasse et al., 2010; Ebrahimi et al., 2020).

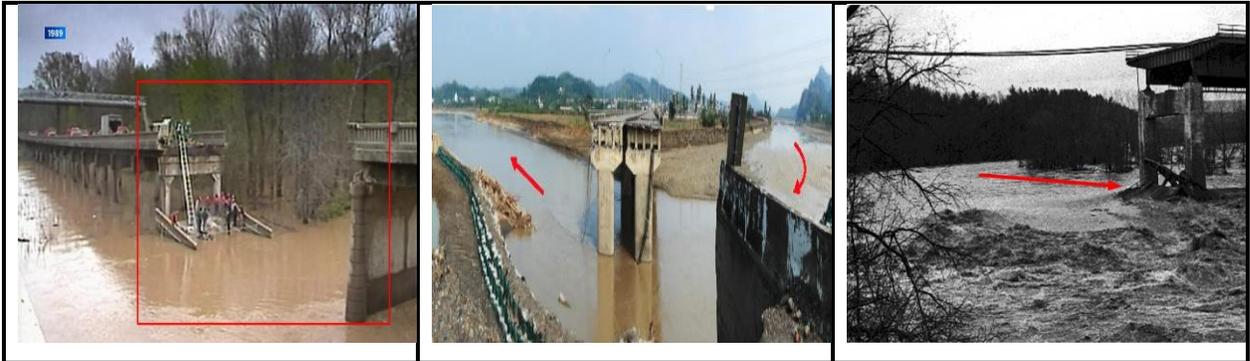
Figura 2.7. Fotografías de puentes colapsados por socavación.

La Figura 2.7 presenta fotografías de puentes colapsados por socavación. Las fotografías fueron extraídas de WMC Action News 5 (1989), Wang y Wang (2012) y Deng et al. (2015).

De la Figura 2.7, el colapso de un puente por socavación está implícito. A diferencia del colapso por coronamiento, debido únicamente ante un caudal peak de crecida asociado a un período de retorno por sobre la condición de diseño, la socavación incluye el desarrollo progresivo durante la etapa en servicio, pudiendo derivar en el colapso de un puente simultáneamente ante un caudal peak de crecida asociado a un período de retorno inferior a la condición de diseño, o incluso, ante caudales ordinarios. El desarrollo progresivo de socavación está relacionado principalmente a la sucesión de crecidas menores, migración (en planta) del cauce, presencia de embalses aguas arriba, extracciones de áridos y efectos contraproducentes de obras de defensas fluviales, pudiendo contribuir gradualmente en la acumulación de socavación progresiva durante la etapa en servicio. En este caso, determinar la causa de colapso de un puente requiere análisis forense. En este caso, determinar la causa de colapso de un puente requiere análisis forense.

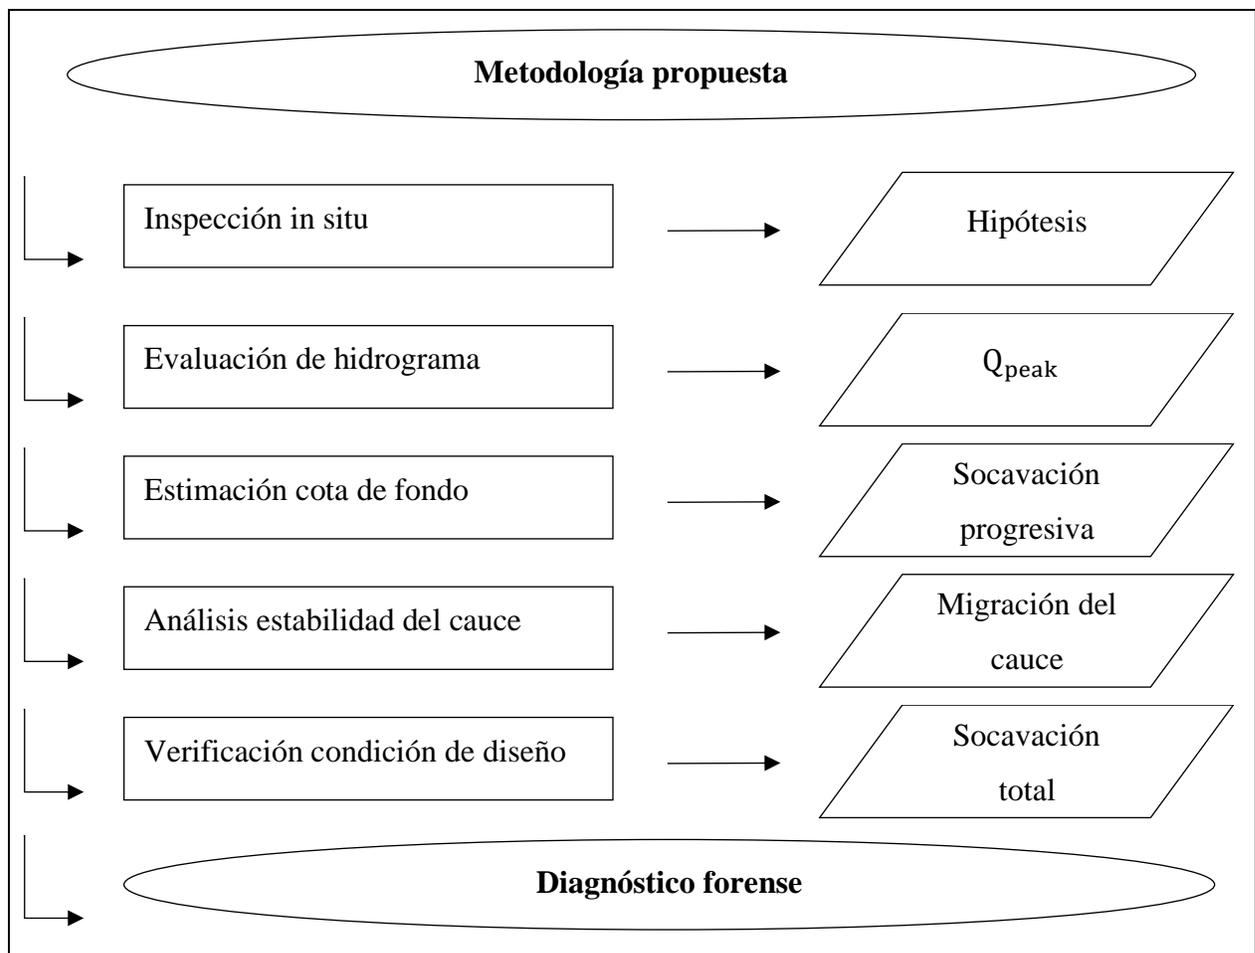
Figura 3.1. Metodología propuesta.

La Figura 3.1 presenta el esquema inicial de la metodología propuesta.

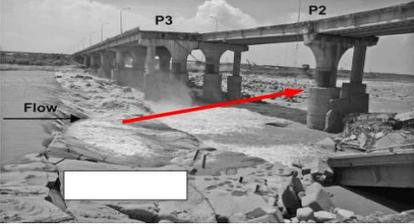
Figura 3.2. Inspección in situ.

Evidencia in situ	Fotografías (representativa) in situ	Hipótesis de colapso	
Inspección in situ	Cota de fondo por debajo del sello de excavación de las fundaciones (no está necesariamente en la condición de diseño, pero sugiere la socavación como la causa de colapso).

La metodología propuesta sugiere preliminarmente la inspección *in situ* para reconocer evidencia de socavación ante el colapso del puente y plantear la hipótesis para conducir el análisis forense. La evidencia de socavación para plantear la hipótesis como causa de colapso se fundamenta con la cota de fondo observada (o medida) a partir de las cepas aledañas a las cepas colapsadas. La cota de fondo por debajo del sello de excavación de las fundaciones, i.e. con pilotes expuestos, no corresponde a la cota de fondo de proyecto y supone el colapso debido a socavación.

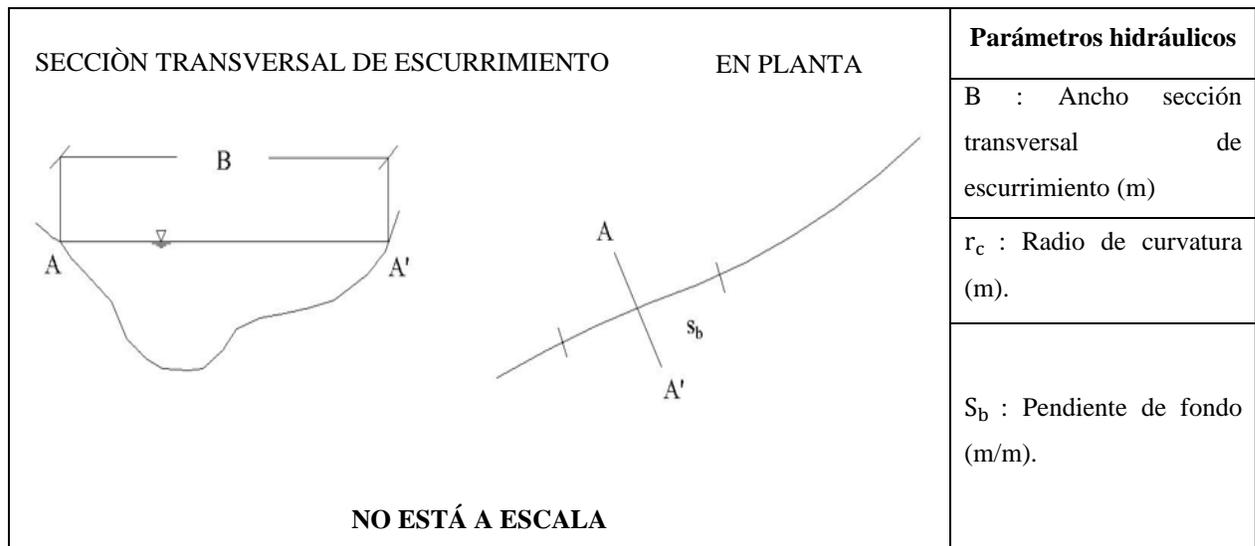
Figura 3.3. Esquema: Batimetría.

metodología propuesta sugiere emplear batimetría en la sección transversal de escurrimiento, aguas arriba y aguas abajo, y muestreo de suelo en las planicies de inundación aledañas al sitio de emplazamiento del puente. La Figura 3.3 y Figura 3.4 presentan esquemas tipo de batimetría y muestreo de suelo, respectivamente.

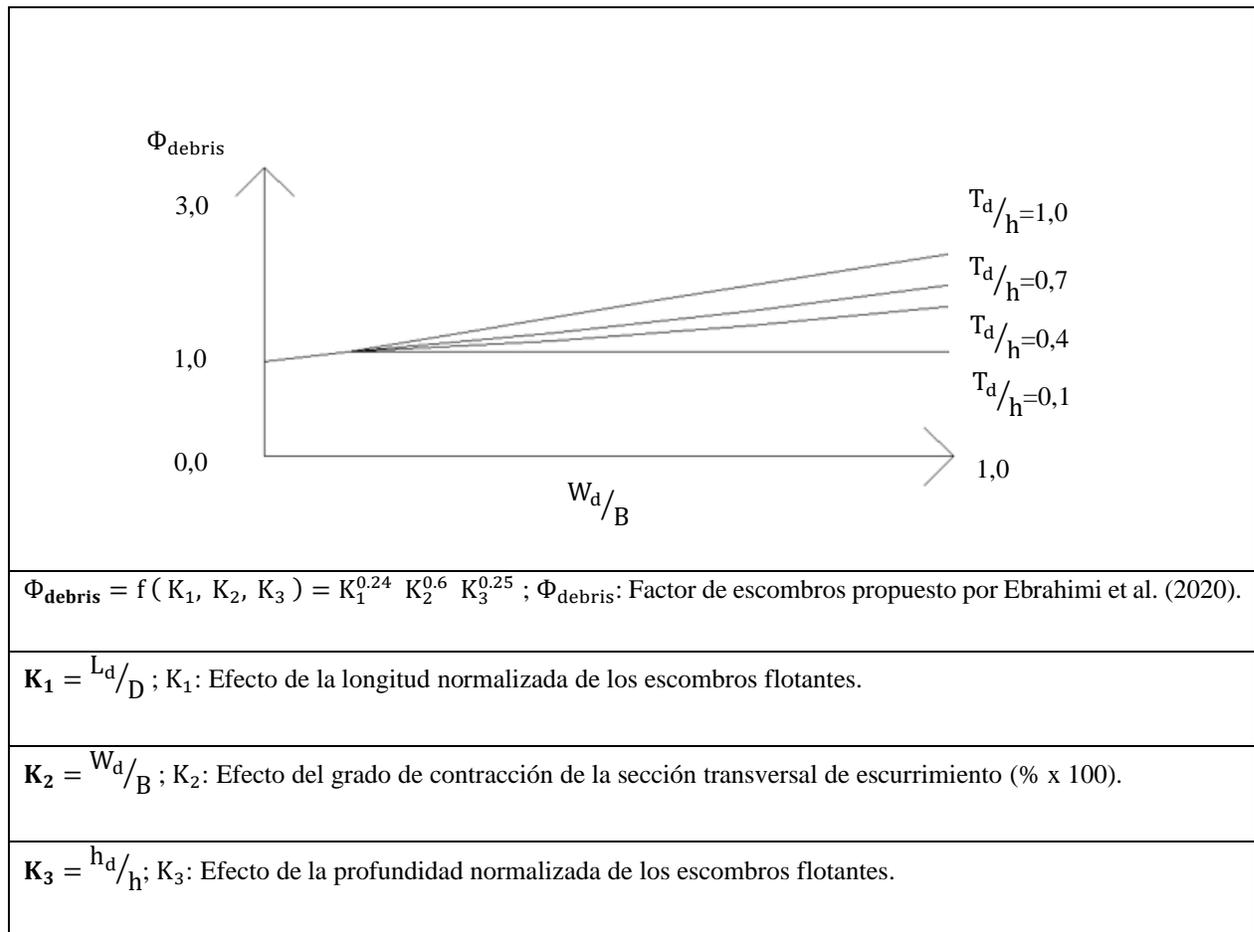
Figura 3.5. Esquema: Gráfico para la obtención del factor de escombros propuesto por Ebrahimi et al. (2020).

Adicionalmente, ante evidencia de escombros flotantes acumulados en las cepas, la metodología propuesta sugiere la obtención del factor de escombros mediante el método propuesto por Ebrahimi et al. (2020). El método propuesto por Ebrahimi et al. (2020) para cuantificar la socavación local en función de los escombros flotantes acumulados en las cepas, a diferencia de los métodos propuestos por Laursen y Toch (1956), Melville y Dongol (1992) y Lagasse et al. (2010), está validado para las 3 muestras de datos experimentales disponibles de literatura, es empleable prácticamente a todas las ecuaciones de socavación local sugeridas por los códigos de diseño, dispone de la aplicación a un caso de estudio particular y facilita los gráficos para la obtención del factor de escombros mediante las mediciones obtenidas *in situ* (o con fotografías). La Figura 3.5 presenta un esquema tipo de los gráficos propuestos por Ebrahimi et al. (2020).

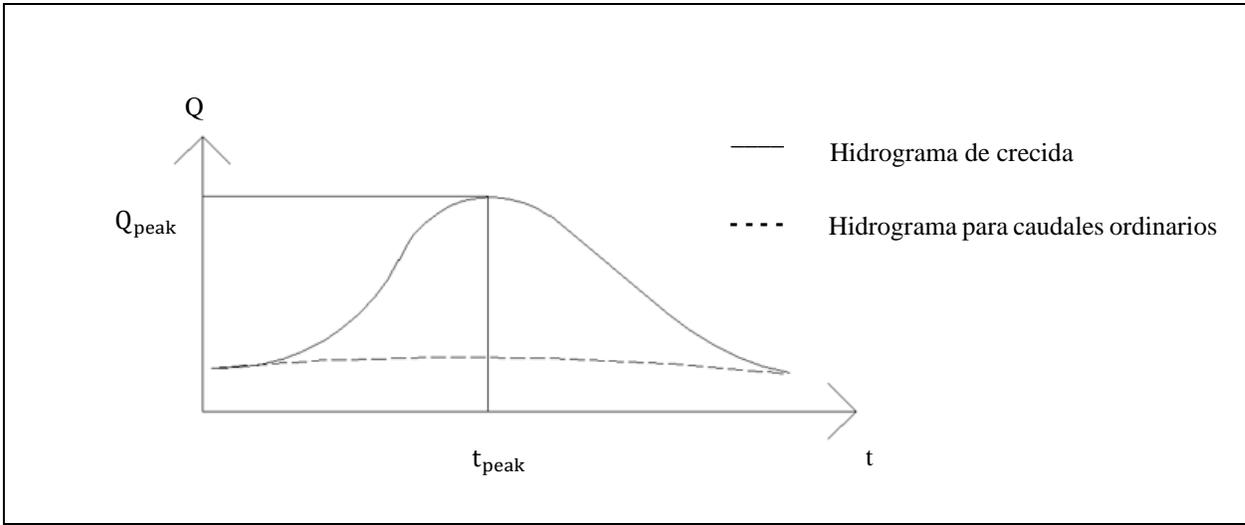
Figura 3.6. Esquema: Hidrograma.

La metodología propuesta sugiere la obtención del hidrograma transcurrido durante el colapso, para determinar si aconteció un caudal peak de crecida inferior o por sobre la condición de diseño. La Figura 3.6 presenta un esquema tipo de hidrograma.

La obtención del hidrograma depende de la disponibilidad de las estaciones fluviométricas. Para una estación fluviométrica ubicada en el sitio de emplazamiento del puente, la obtención del hidrograma es inmediata. Para estaciones fluviométricas ubicadas aguas arriba o aguas abajo del sitio de emplazamiento del puente, la obtención del hidrograma requiere de la trasposición de caudales desde la estación seleccionada. Sin embargo, en ausencia de estaciones fluviométricas, la obtención del hidrograma requiere de modelos de precipitación-escorrentía mediante hietograma, método del hidrograma unitario y delimitación del área de drenaje.

Entonces, el caudal peak asociado al hidrograma transcurrido durante el colapso se compara con el caudal peak en condición de diseño, i.e. caudal peak de proyecto. Si no se dispone de la documentación de proyecto, la metodología propuesta sugiere estimar el caudal peak de proyecto mediante un estudio hidrológico, en función de un período de retorno correspondiente a la especificaciones técnicas del puente en particular.

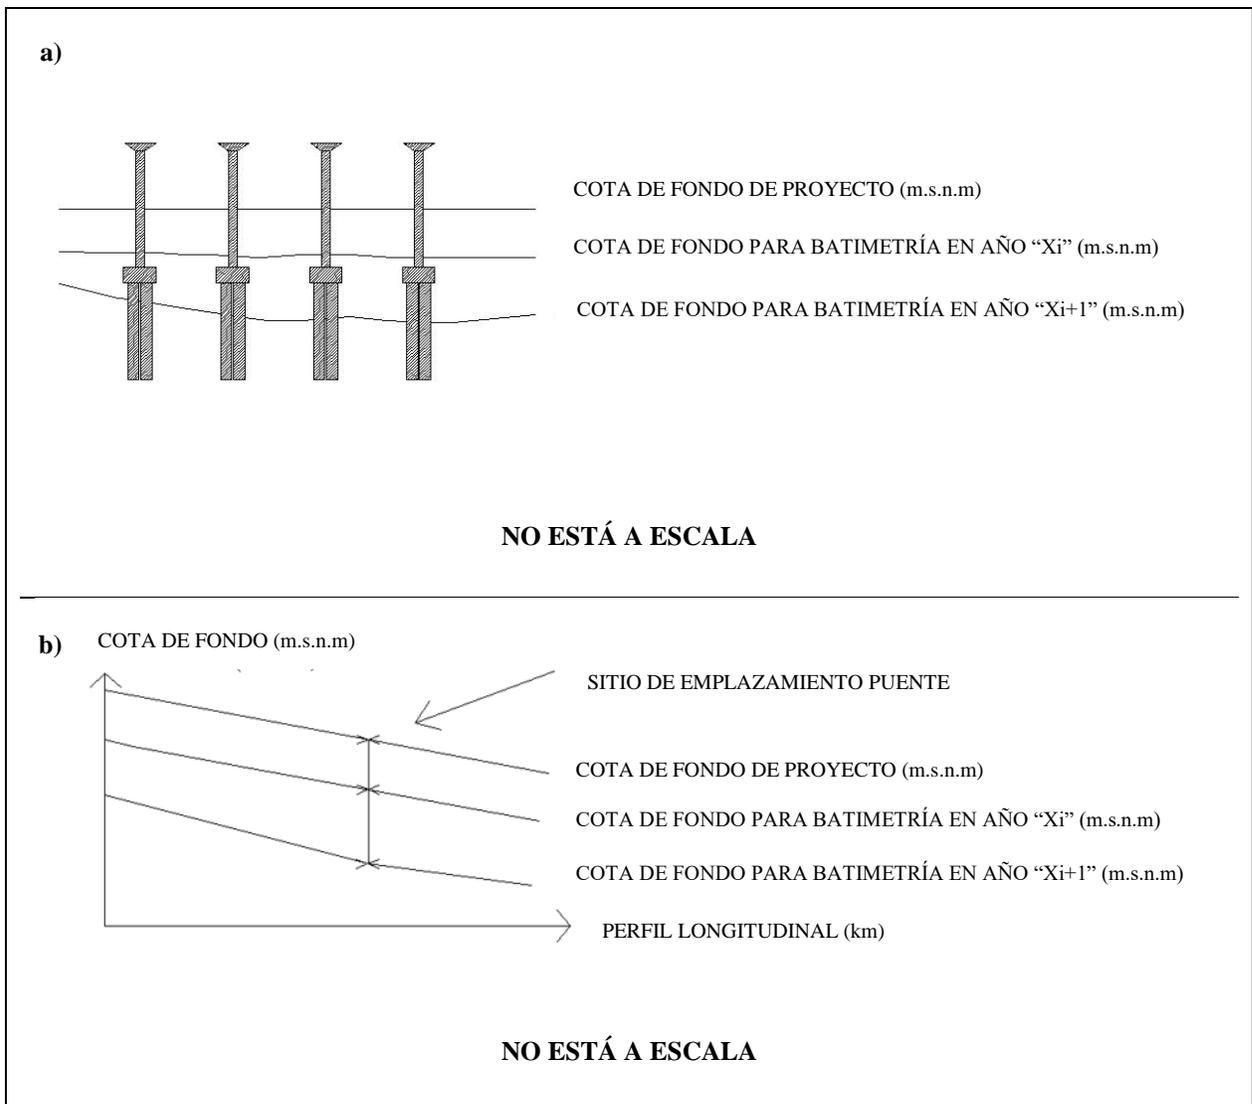
Figura 3.7. Esquema: a) Batimetrías históricas en la sección transversal de escurrimiento; b) Batimetrías históricas en planta.

En primer lugar, la metodología propuesta sugiere la solicitud de batimetrías históricas a la entidad concesionaria del puente. La Figura 3.7 presenta un esquema tipo de batimetrías históricas.

De la Figura 3.7, el sitio de emplazamiento de un puente debiera disponer de batimetrías históricas actualizadas, puesto que el programa de mantenimiento establecido por los códigos de diseño de puentes incluye inspecciones periódicas para intervalos de no más de 5 años e inspecciones eventuales ante caudales peak de crecida con períodos de retorno superiores a 5 años. En este caso, las batimetrías históricas permiten relacionar, eventualmente, la acumulación socavación progresiva a los eventos ocurridos durante la etapa en servicio, destacando la sucesión de crecidas menores y las actividades antrópicas desarrolladas en el cauce.

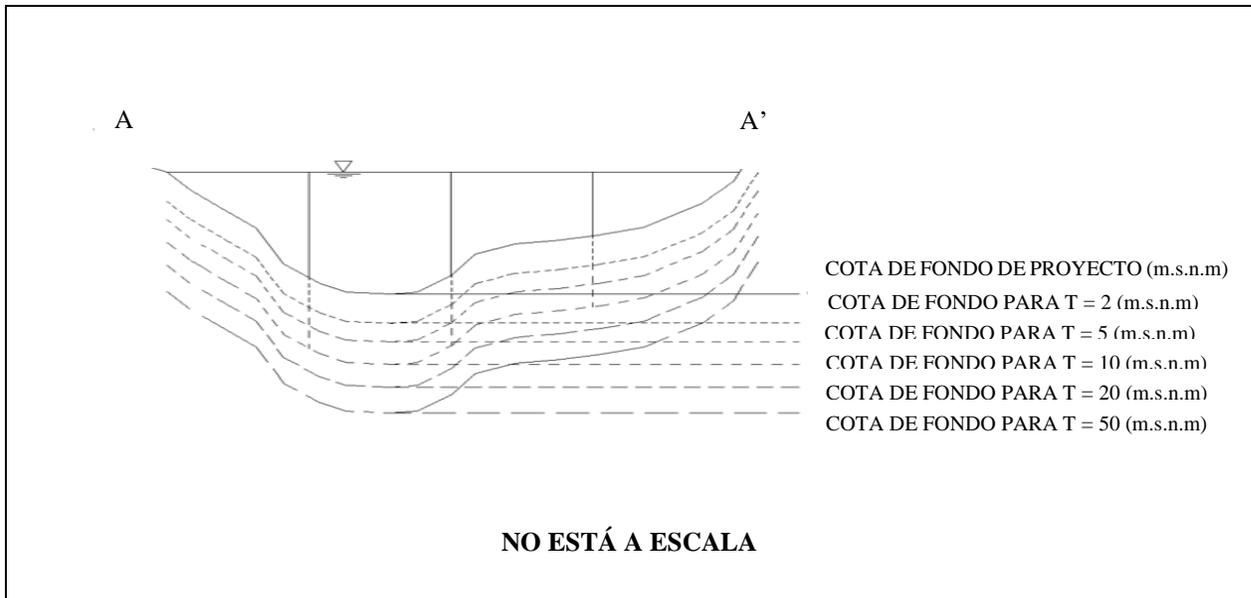
Figura 3.8. Esquema: Cota de fondo para períodos de retorno típicos.

De la Tabla 3.2, la metodología propuesta sugiere calcular la acumulación de la socavación progresiva en la sección transversal de escurrimiento mediante las fórmulas establecidas por los códigos de diseño y estimar la cota de fondo previamente al hidrograma transcurrido durante el colapso. La Figura 3.8 presenta un esquema tipo para las cotas de fondo estimadas en función de los caudales peak para los períodos de retorno típicos de crecidas menores.

De la Figura 3.8, la cota de fondo para los períodos de retorno típicos de crecidas menores está estimada únicamente en función de los caudales. Sin embargo, la intervención de actividades antrópicas como las extracciones de áridos y la presencia de embalses aguas arriba del sitio de emplazamiento del puente, pueden también haber inducido progresivamente la socavación general durante la etapa en servicio y no están consideradas dentro de la simulación de caudales. Particularmente, para las extracciones de áridos, Álvarez (2019) determinó una correlación significativa entre la socavación de puentes y los grandes volúmenes de extracción, sobre todo, para pequeñas distancias entre el sitio de emplazamiento de los puentes y las fosas de excavación. Entonces, la metodología propuesta sugiere estudiar la presencia de eventuales faenas de extracción aguas arriba y aguas abajo, destacando la escala de tiempo de operación (mayor escala de tiempo, mayor volumen extraído) y la distancia entre las faenas de extracción de áridos y el sitio de emplazamiento del puente. Análogamente, para la presencia de embalses y obras de defensas fluviales aguas arriba, se supone el mismo el criterio de evaluación.

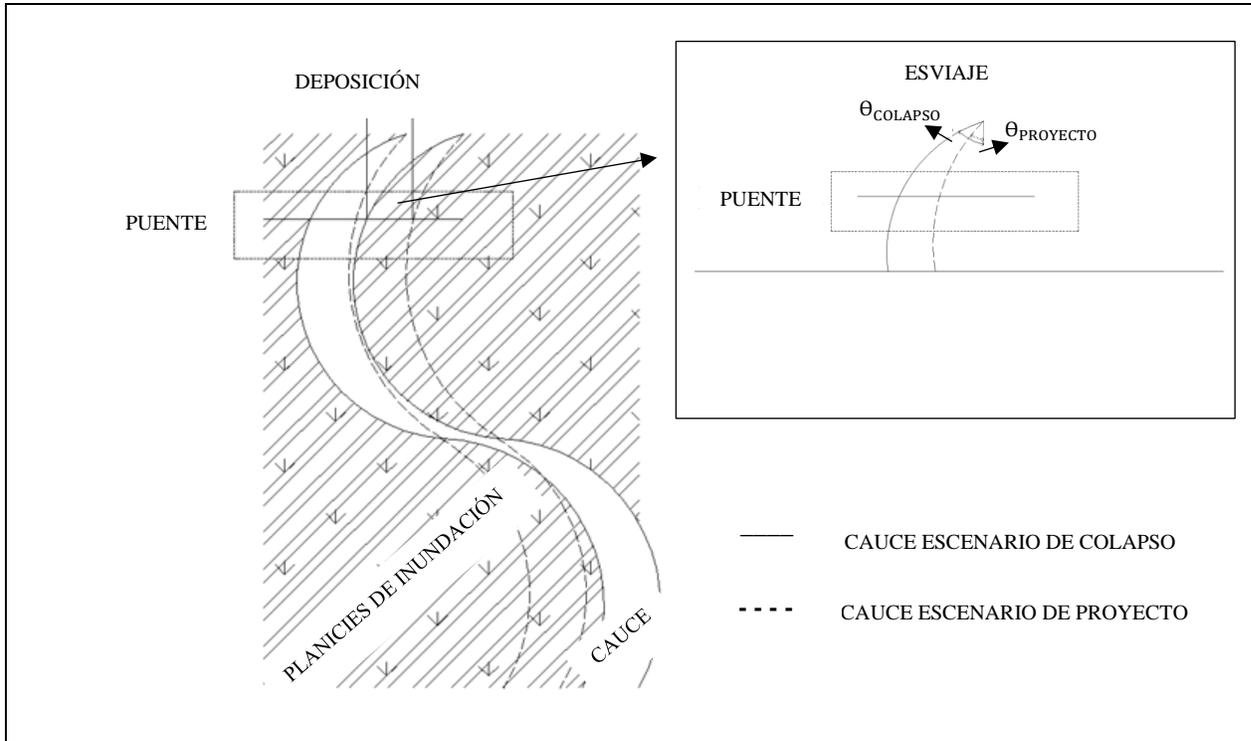
Figura 3.9. Esquema: Migración (en planta) del cauce.

La metodología propuesta sugiere el análisis de la estabilidad del cauce para identificar, eventualmente, la interceptación de la migración (en planta) del cauce en el sitio de emplazamiento del puente. La Figura 3.9 presenta un esquema tipo de migración (en planta) del cauce.

De la Figura 3.9, la metodología propuesta sugiere la examinación de imágenes aéreas para las fechas correspondientes al escenario de colapso y al escenario de proyecto. Las imágenes aéreas pueden descargarse directamente desde el software Google Earth, o bien, desde el sitio web de la USGS (United States Geological Survey). Cabe señalar, las imágenes aéreas más remotas presentan bajas resoluciones espaciales, sin embargo, puede complementarse con softwares GIS (Geographic Information System) mediante combinaciones de banda para resaltar la visualización en el sitio de emplazamiento del puente. Adicionalmente, para vincular la migración del cauce a un desarrollo progresivo de manera natural, o bien, por la intervención de actividades antrópicas, la metodología propuesta sugiere la descarga de imágenes aéreas históricas durante la etapa en servicio, recopilando imágenes con intervalos de tiempo relativamente espaciados.

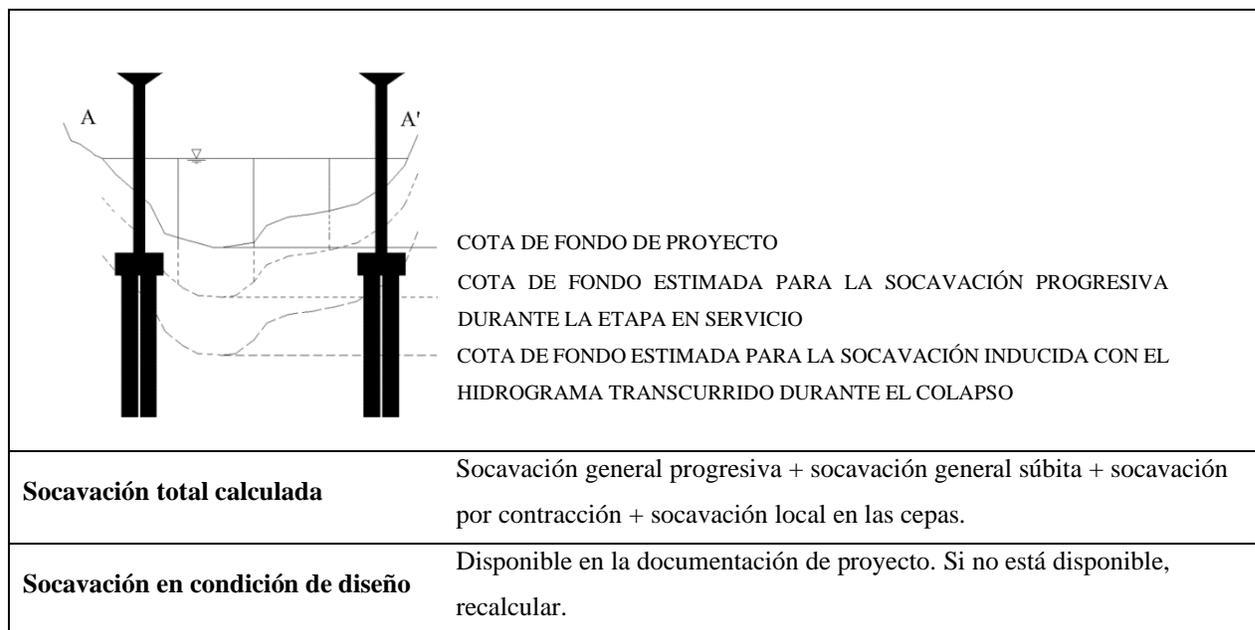
Figura 3.10. Esquema: Socavación total.

La Figura 3.10 presenta un esquema para la profundidad de socavación total considerando el descenso de la acumulación de socavación progresiva durante la etapa en servicio y de la socavación para el hidrograma transcurrido durante el colapso.

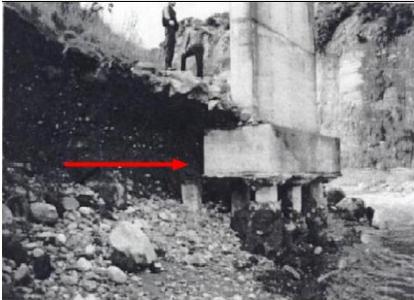
Metodología	Puente	Evidencia in situ	Fotografía in situ	Hipótesis
Melville y Coleman	Blackmount	Cota de fondo bajo sello excavación de las fundaciones.

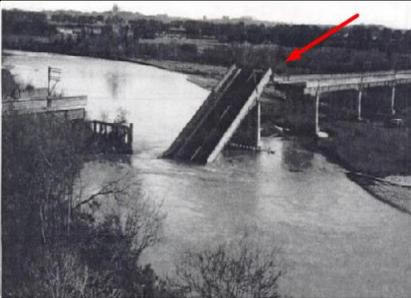
Metodología	Puente	Evidencia in situ	Fotografía in situ	Hipótesis
Melville y Coleman	Bulls	Cota de fondo bajo sello excavación de las fundaciones.

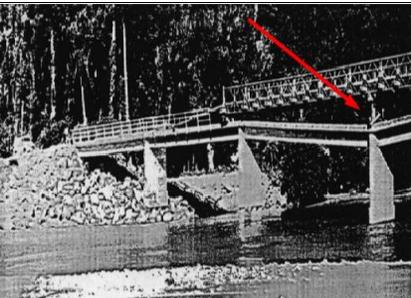
<p data-bbox="824 751 1203 779"><i>Fuente: Melville y Coleman (2001)</i></p>	Socavación
	Mahitahi	Cota de fondo bajo sello excavación de las fundaciones.

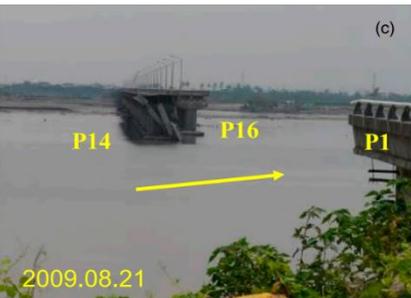
<p data-bbox="824 1192 1203 1220"><i>Fuente: Melville y Coleman (2001)</i></p>	Socavación
Wang et al.	Shuang-Yuan	Cota de fondo bajo sello excavación de las fundaciones.

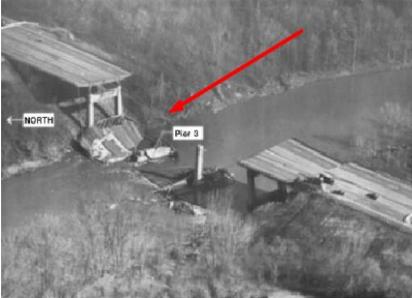
Puente	Evidencia in situ	Fotografía in situ	Hipótesis
Lin et al.	Schoharie

Socavación
