**DESARROLLO DE UN INVENTARIO DE PROCESOS DE REMOCIÓN EN MASA
PARA LA CIUDAD DE PENCO. APORTES PARA CONSTRUIR MAPAS DE
SUSCEPTIBILIDAD FRENTE A FENÓMENOS GEODINÁMICOS.**

Memoria para optar al título de Geógrafa

Roxana Valeska Arévalo Domínguez

Concepción, 2023.

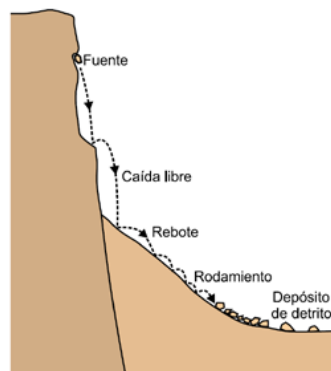
Figura 3. Caída o Desprendimiento

También es definido como una masa generalmente de rocas que se desprende de un talud abrupto, mediante una superficie de corte normalmente pequeña (Ayala-Carcedo et al., 1987), en el que el movimiento puede ocurrir por caída libre, rebote o rodamiento, siendo influenciados por la gravedad, meteorización y por la presencia de las intensas precipitaciones.

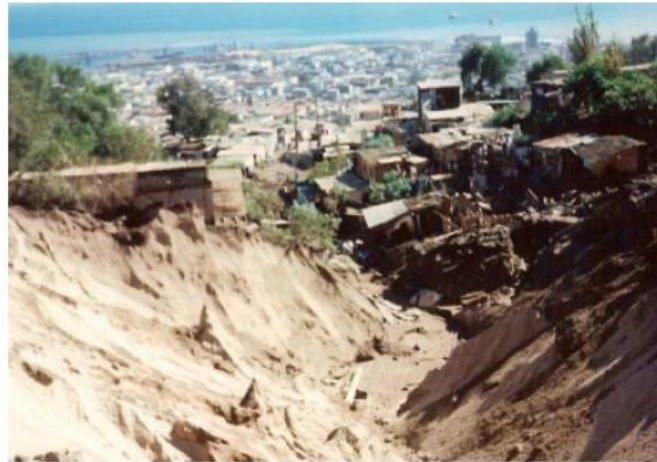
Figura 9. Flujo de detrito y barro en la Región de Antofagasta

Uno de los desastres naturales más violentos que ha experimentado el país, es el que tuvo lugar en la Región de Antofagasta el 18 de Junio de 1991, producto de una serie de intensas precipitaciones entre 17 y 42 mm en un periodo de tres horas, provocando flujos de detritos y de barro voluminoso, con gran poder destructivo de hasta 15 km/hora, en torno a varios sectores de la ciudad de Antofagasta, ocasionando 91 víctimas fatales, 19 cuerpos desaparecidos, 700 viviendas con destrucción total, 4.000 viviendas con daños severos y 20.000 personas damnificadas, con daños materiales totales estimados en US\$ 71.000.000 (SERNAGEOMIN, 2017).

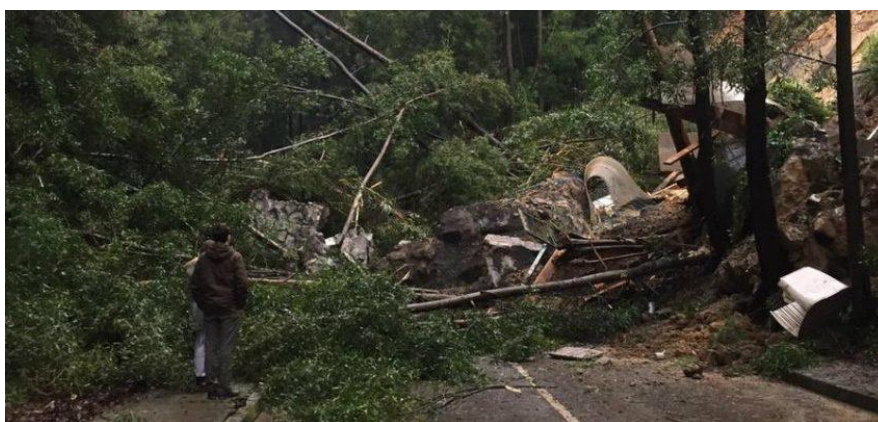
Figura 10. Deslizamiento de tierra en Chiguayante

deslizamientos, flujo de detritos y de barro en toda la Provincia de Concepción, producto de las altas precipitaciones, superiores a 140 mm en tres días, resultando 10 víctimas fatales y cuantiosos daños en viviendas, caminos y vías férreas (SERNAGEOMIN, 2017), donde todos estos eventos de remoción en masa han generado grandes impactos en la población, debido a que los buenos sitios de fundación han sido tempranamente saturados, por lo que la expansión de la población de la clase social más baja, se ha ido estableciendo en sectores poco aptos para ser habitados, siendo expuestos a fuertes índices de equipamientos e infraestructura, de esta forma, todas estas variables contribuyen al aumento de la vulnerabilidad de la población frente a este tipo de amenaza natural (Mardones et al 2004).

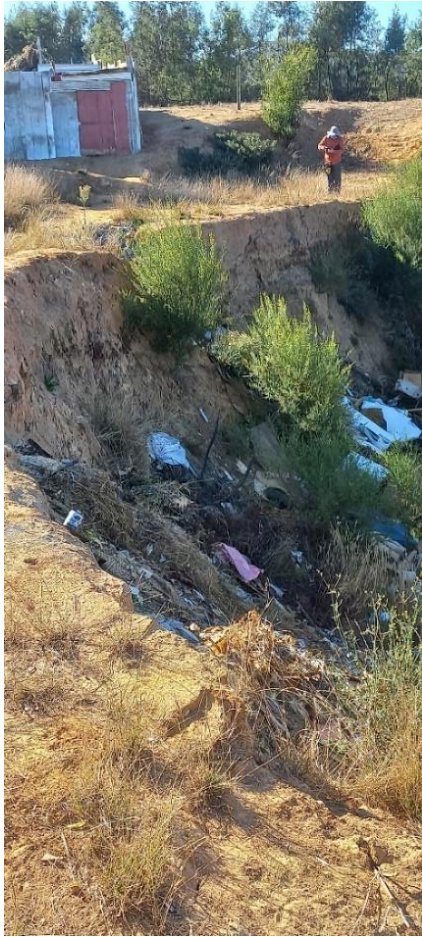
N° de Evento	Lugar	Coordenadas		Tipo de Movimiento	Estado de Actividad
		Latitud	Longitud		
1	Los Avellanos #393	36°45'11.03"S	73° 0'25.03"O	Deslizamiento Rotacional	Activo

Cabe señalar que las pendientes presentes en el territorio son mayores a 25°, presentando elevaciones de 102 metros, por lo que está dentro de los parámetros de presentar a futuro un gran evento de remoción en masa, repercutiendo en la vida de las personas que habitan todo este sector.

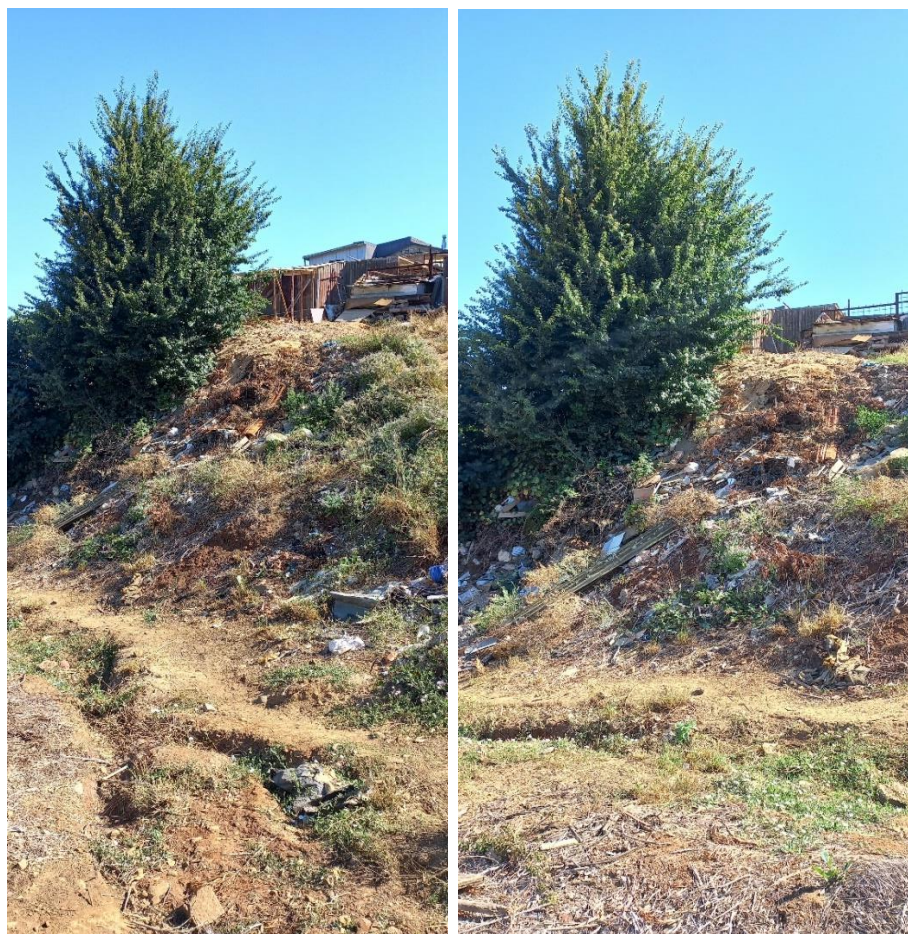
N° de Evento	Lugar	Coordenadas		Tipo de Movimiento	Estado de Actividad
		Latitud	Longitud		
2	Benjamín Vicuña Mackena #51	36°44'35.71"S	73° 0'23.25"O	Deslizamiento Rotacional	Reactivo

Actualmente se encuentra aledaño a patios de viviendas de la población Forjadores de Chile, cabe señalar que cerca de este evento se encuentra un desagüe de gran envergadura, para drenar las precipitaciones que se forman en las calles de este sector en periodos de lluvia.

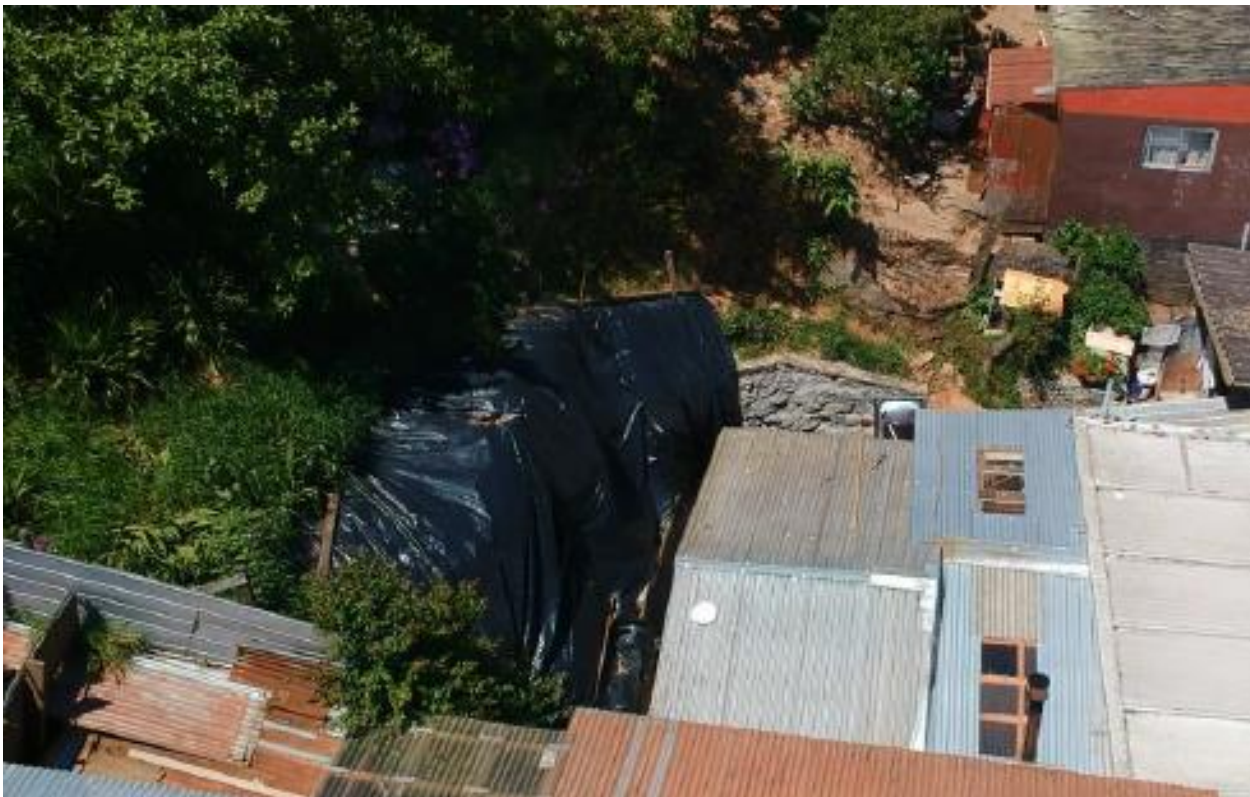
N° de Evento	Lugar	Coordenadas		Tipo de Movimiento	Estado de Actividad
		Latitud	Longitud		
6	Los Guindos #21	36°45'6.40"S	72°59'40.33"O	Deslizamiento Rotacional	Reactivo

El evento ocurrió el mes de junio del año 2019, donde se produjeron lluvias intensas en ese periodo de 251,2 mm, provocando el deslizamiento de una ladera de aproximadamente 4.5 metros de altura, que tenía un ángulo de elevación de 45°, este derribo un muro de hormigón de 1.5 metros, afortunadamente no hubo mayores consecuencias ni grandes daños a la propiedad.

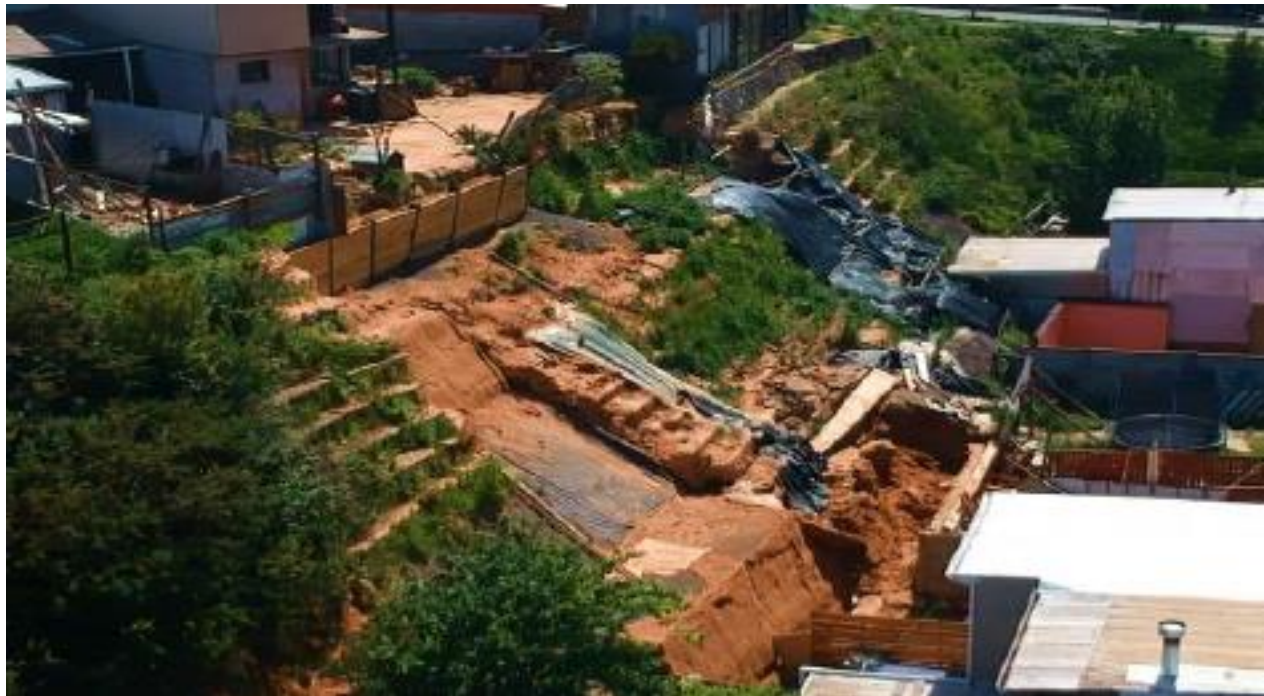
N° de Evento	Lugar	Coordenadas		Tipo de Movimiento	Estado de Actividad
		Latitud	Longitud		
7	La Concepción #102	36°44'34.63"S	72°59'36.95"O	Deslizamiento Rotacional y Flujos de barro	Reactivo

Las familias afectadas fueron evacuadas, producto del barro ingresado a sus viviendas.

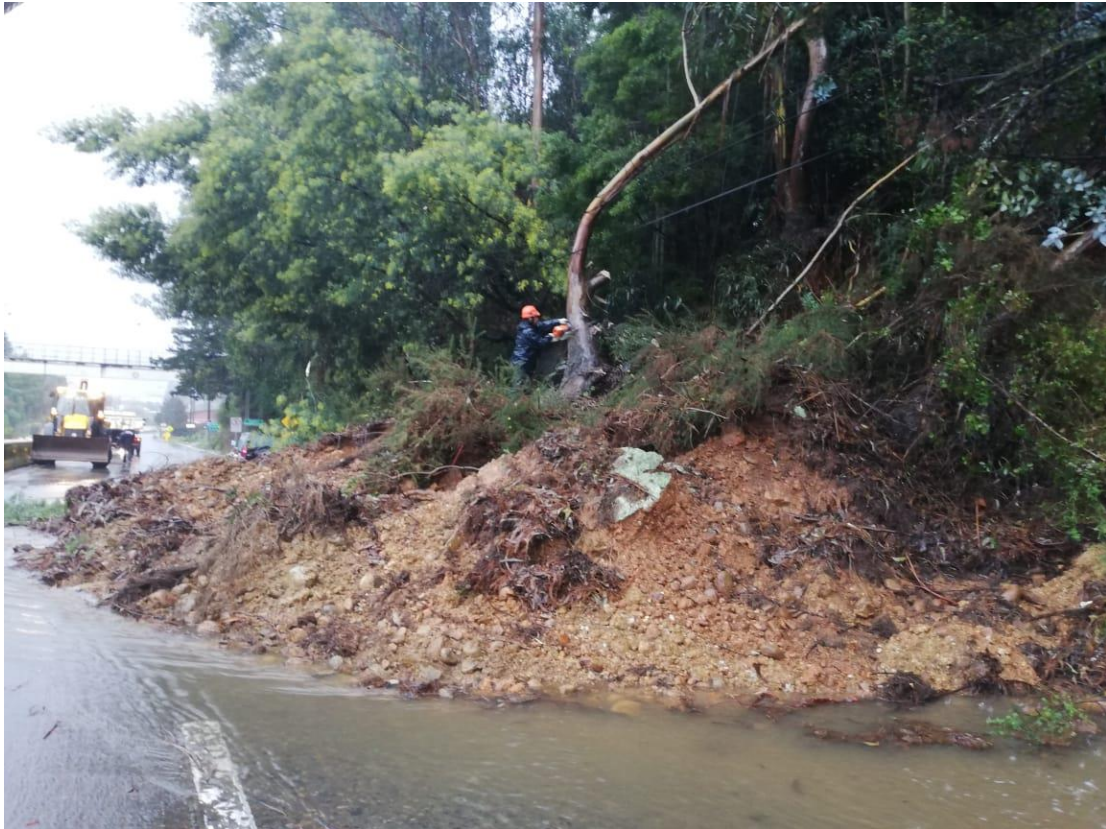
N° de Evento	Lugar	Coordenadas		Tipo de Movimiento	Estado de Actividad
		Latitud	Longitud		
10	Km 8, Ruta 150 Acceso a Penco	36°44'38.77"S	73° 0'8.89"O	Derrumbe	Reactivo

Al día de hoy aun no presenta soluciones o medidas de contención de gran envergadura en la ruta.

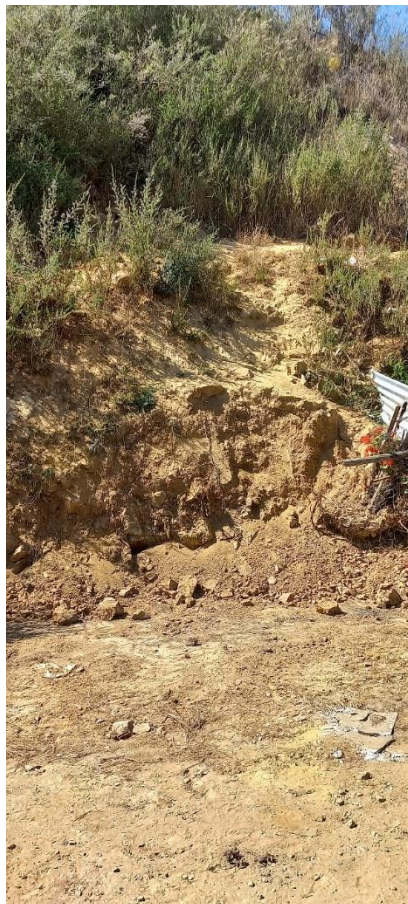
N° de Evento	Lugar	Coordenadas		Tipo de Movimiento	Estado de Actividad
		Latitud	Longitud		
14	La Tosca #50	36°42'42.28"S	72°57'59.78"O	Deslizamiento Rotacional	Reactivo

No se registraron mayores daños.
