# INUNDACIONES HISTÓRICAS Y MEDIDAS DE MITIGACIÓN ESTRUCTURAL EN CUENCAS ANDINAS DE CHILE CENTRO-SUR: RÍO MAULE & RÍO CAUTÍN

Habilitación presentada para optar al título de:

**Ingeniero Ambiental**

TESIS FINANCIADA MEDIANTE PROYECTO FONDECYT N° 1212032  
“ESCENARIOS DE INUNDACIONES FLUVIALES EN UN CONTEXTO DE CAMBIO  
CLIMÁTICO Y DE USO DE SUELO EN CUENCAS HIDROGRÁFICAS DEL  
CENTRO-SUR DE CHILE: APORTES PARA UNA PLANIFICACIÓN URBANA  
SOSTENIBLE”

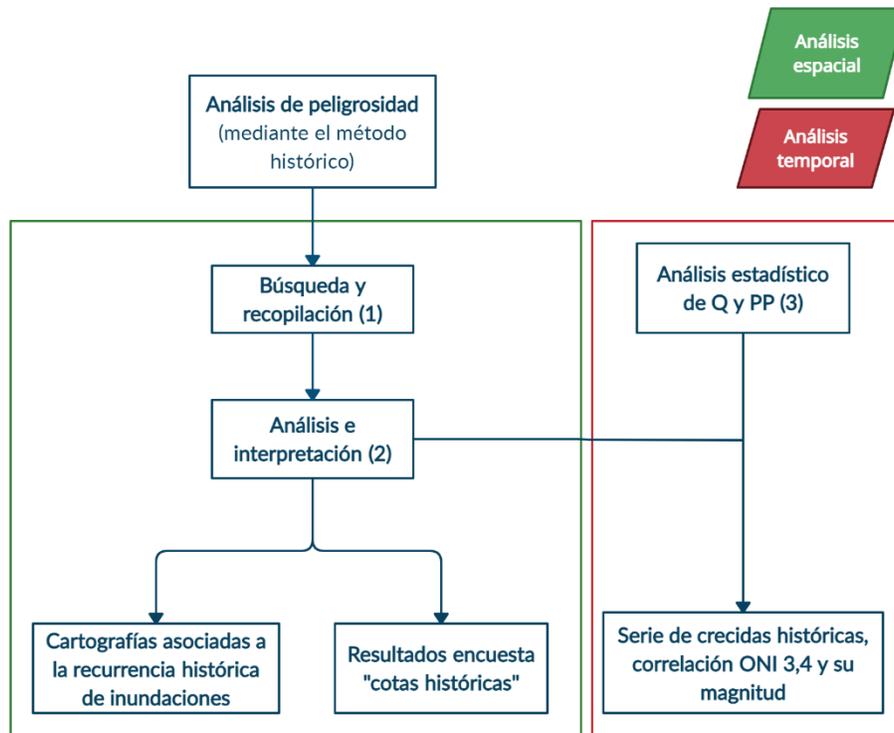
**Figura N°9:** Resumen Metodología Objetivo 1.

Nota: (Q) caudal, (PP) precipitación, (ONI 3.4) medida de condición del ENOS para la región 3.4.  
Fuente: Elaboración propia.

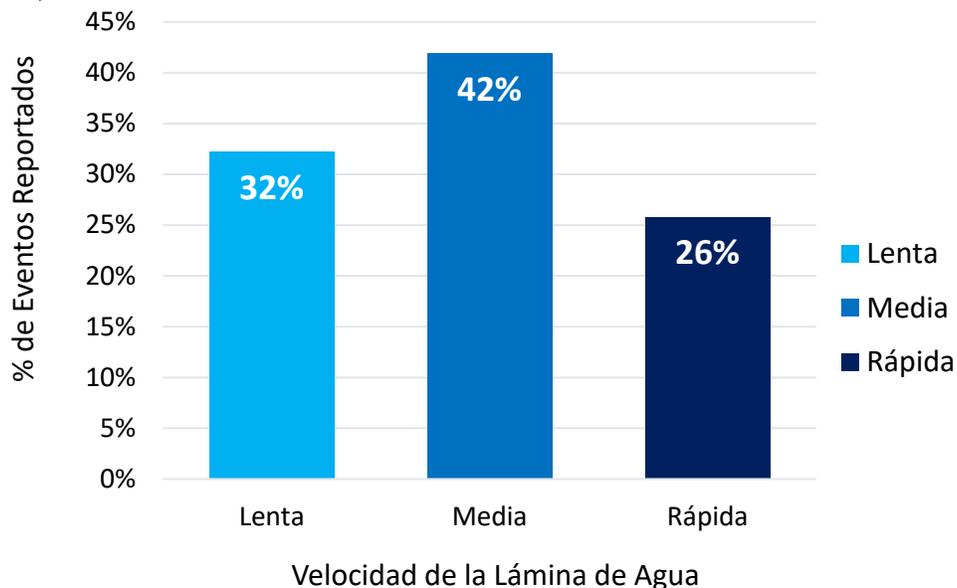
**Figura N°18:** Lámina de agua de los eventos reportados en las encuestas de cotas históricas, cuenca media del río Maule.

Nota: Lenta: daños en cultivos, viviendas inundadas, pero sin daños estructurales; Media: destrucción de viviendas de madera, algunos animales son arrastrados por el agua, Rápida: destrucción de puentes, viviendas de albañilería y maquinaria pesada arrastrada por el agua.  
Fuente: elaboración propia.

Los eventos reportados tuvieron una duración promedio de 5 días con una lámina de agua predominante media (Figuras N°18) y una profundidad de mayor a 2 metros en la ribera norte, mientras que en la ribera sur la profundidad predominante fue entre 1-2 metros (Figuras N°19 y 20). Por otro lado, el 61% de los encuestados afirmó que tuvo que evacuar durante el evento que indicaron (Figura N°21). Finalmente, el evento con mayor frecuencia fue la crecida del año 1991 la cual presentó 6 de los 7 tipos de daños distintos que se contemplaron en la encuesta. (Figura N°22 y N°23).

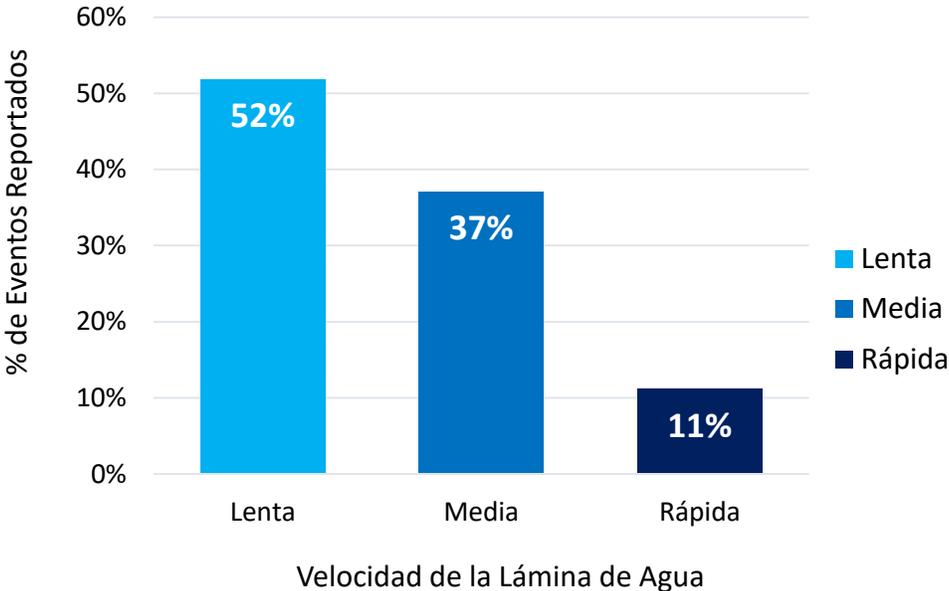
**Figura N°29:** Lámina de agua de los eventos reportados en las encuestas de cotas históricas, cuenca media del río Cautín.

Nota: Lenta: daños en cultivos, viviendas inundadas, pero sin daños estructurales; Media: destrucción de viviendas de madera, algunos animales son arrastrados por el agua, Rápida: destrucción de puentes, viviendas de albañilería y maquinaria pesada arrastrada por el agua. Fuente: elaboración propia.

Los eventos reportados, tuvieron una duración promedio de 7 días con una lámina de agua predominante lenta (Figura N°29) y una profundidad entre 0 y 0,5 metros en la ribera norte, mientras que en la ribera sur la profundidad predominante fue entre 1-2 metros (Figuras N°30 y N°31). Por otro lado, el 48% de los encuestados afirmó que tuvieron que evacuar durante el evento que indicaron (Figura N°32). Finalmente, los eventos con mayor frecuencia fueron las crecidas del año 2014 y 2018, la primera presentó 2 de los 7 tipos de daños distintos que se contemplaron en la encuesta, mientras que la última presentó 4 de 7 tipos de daños y también esta última crecida se encuentra asociada con la caída del puente ferroviario que conecta Temuco y Padre Las Casas. (Figura N°33 y N°34).

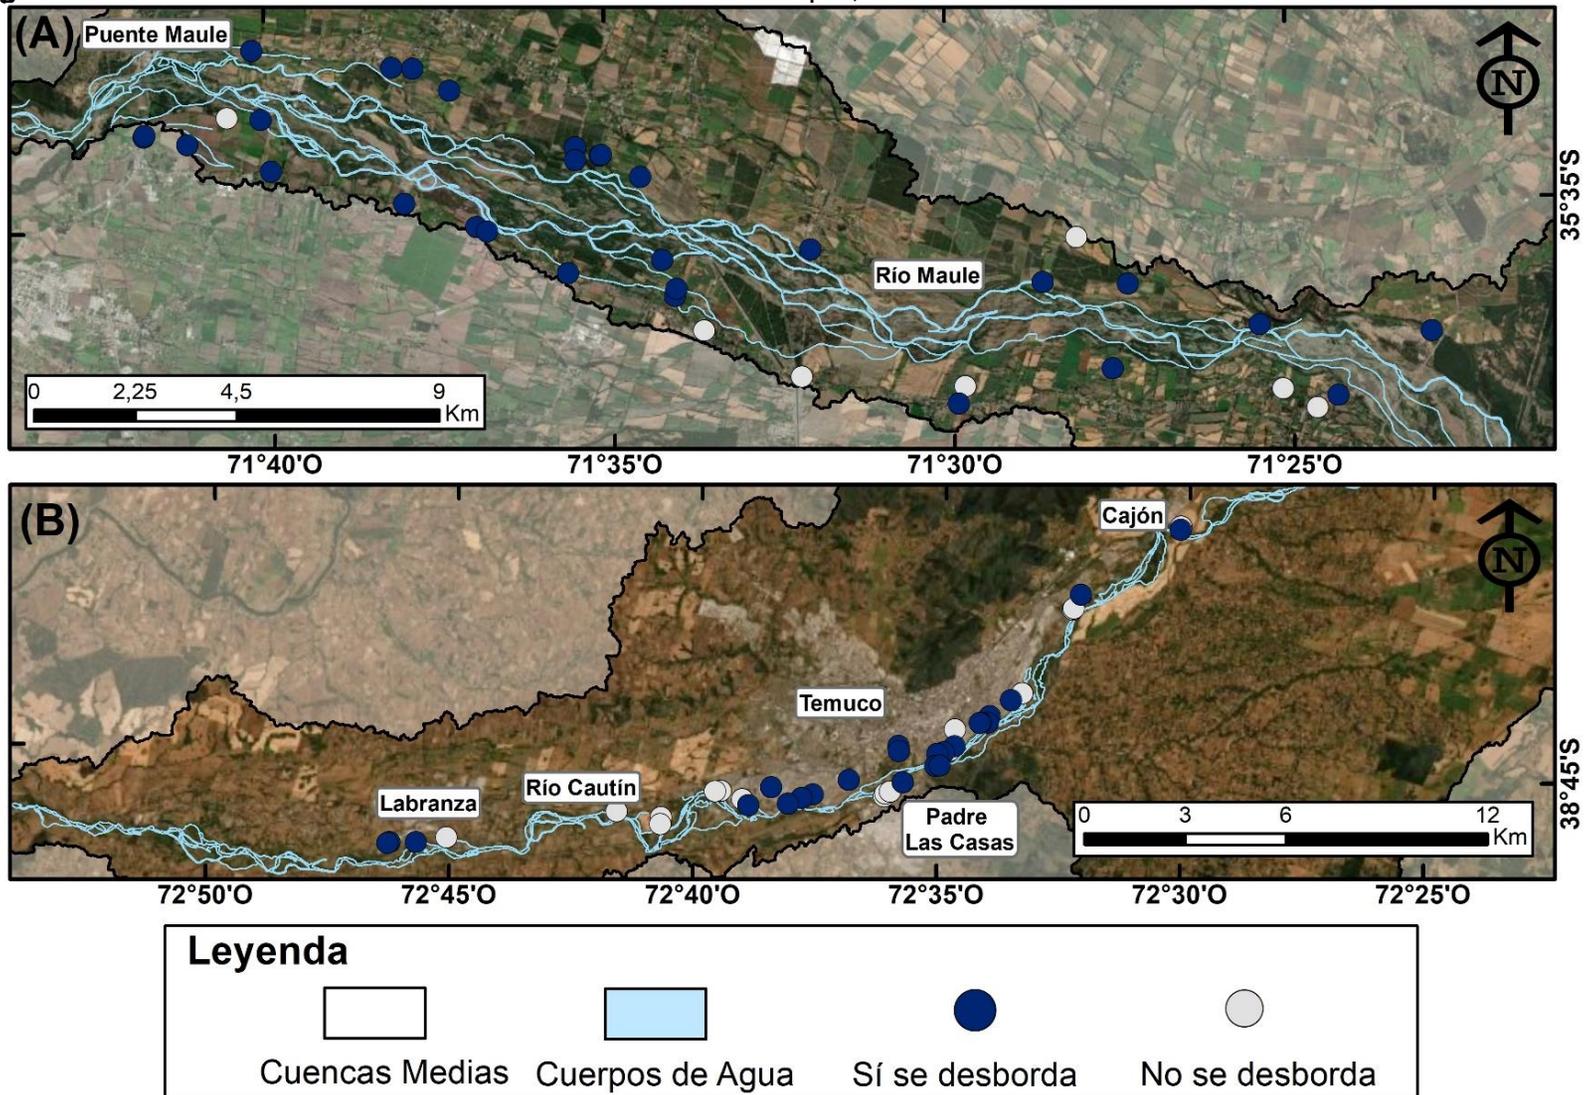
Figura N°37: Recurrencia Histórica en función de eventos que, sí determinan cotas.

Nota:(A) Cuenca media del río Maule; (B) Cuenca media del río Cautín. Fuente: Elaboración propia.

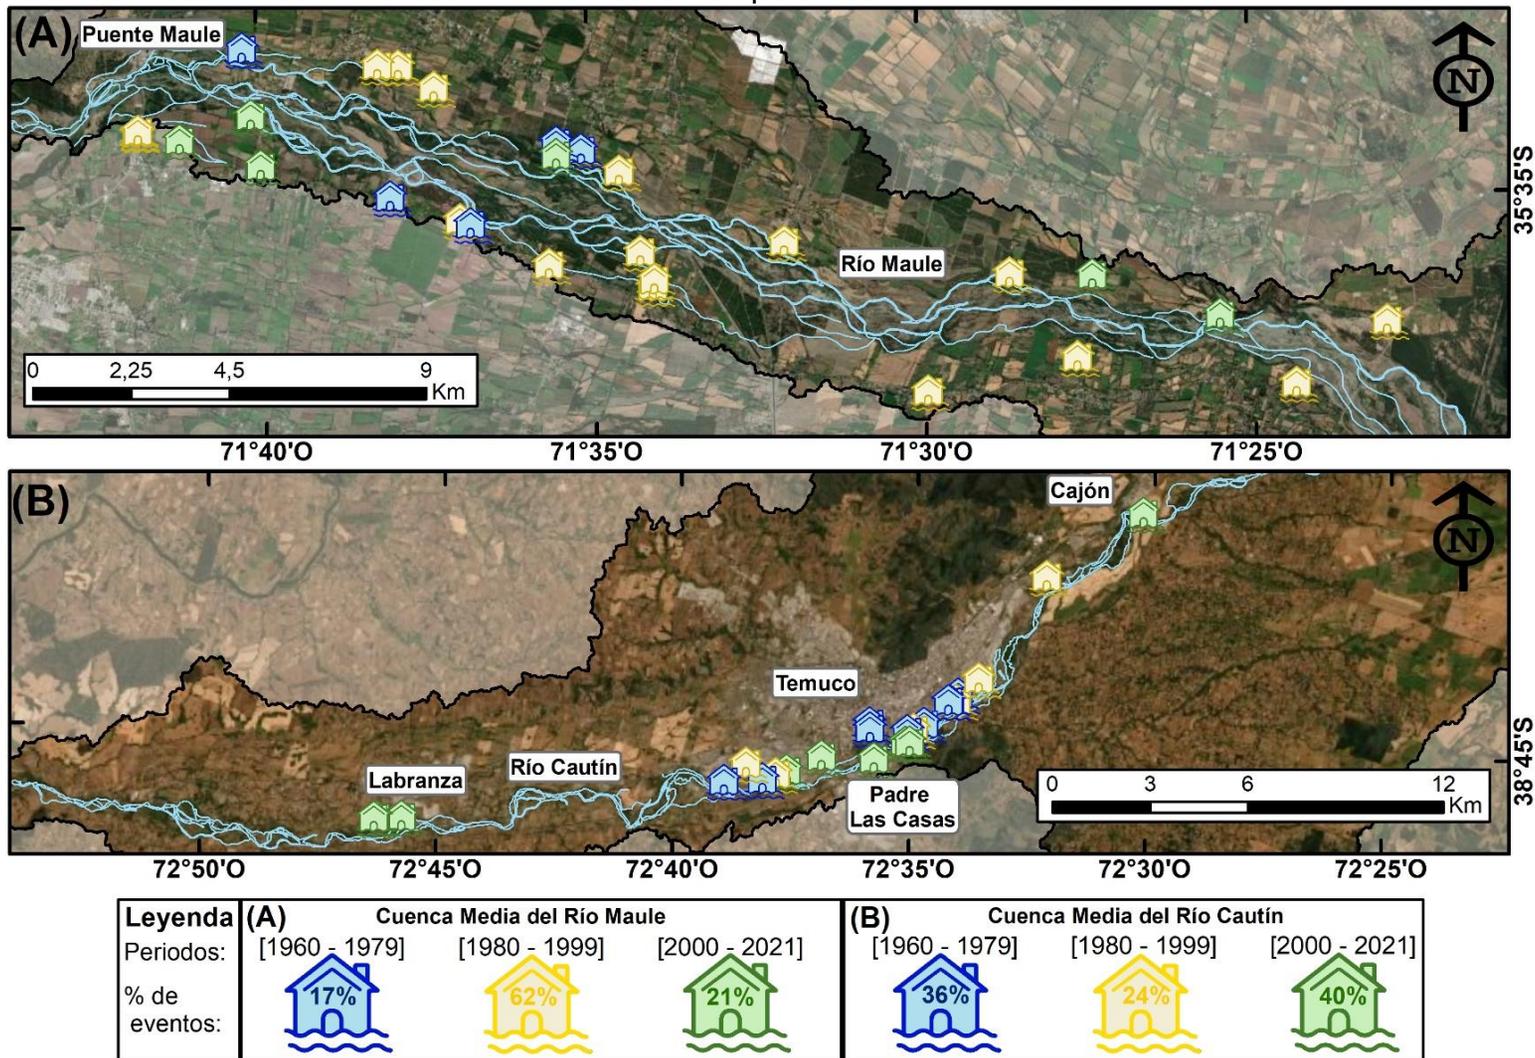
Figura N°38: Recurrencia Histórica en función de la Temporalidad.

Nota: (A) Cuenca media del río Maule; (B) Cuenca media del río Cautín. Fuente: Elaboración propia.

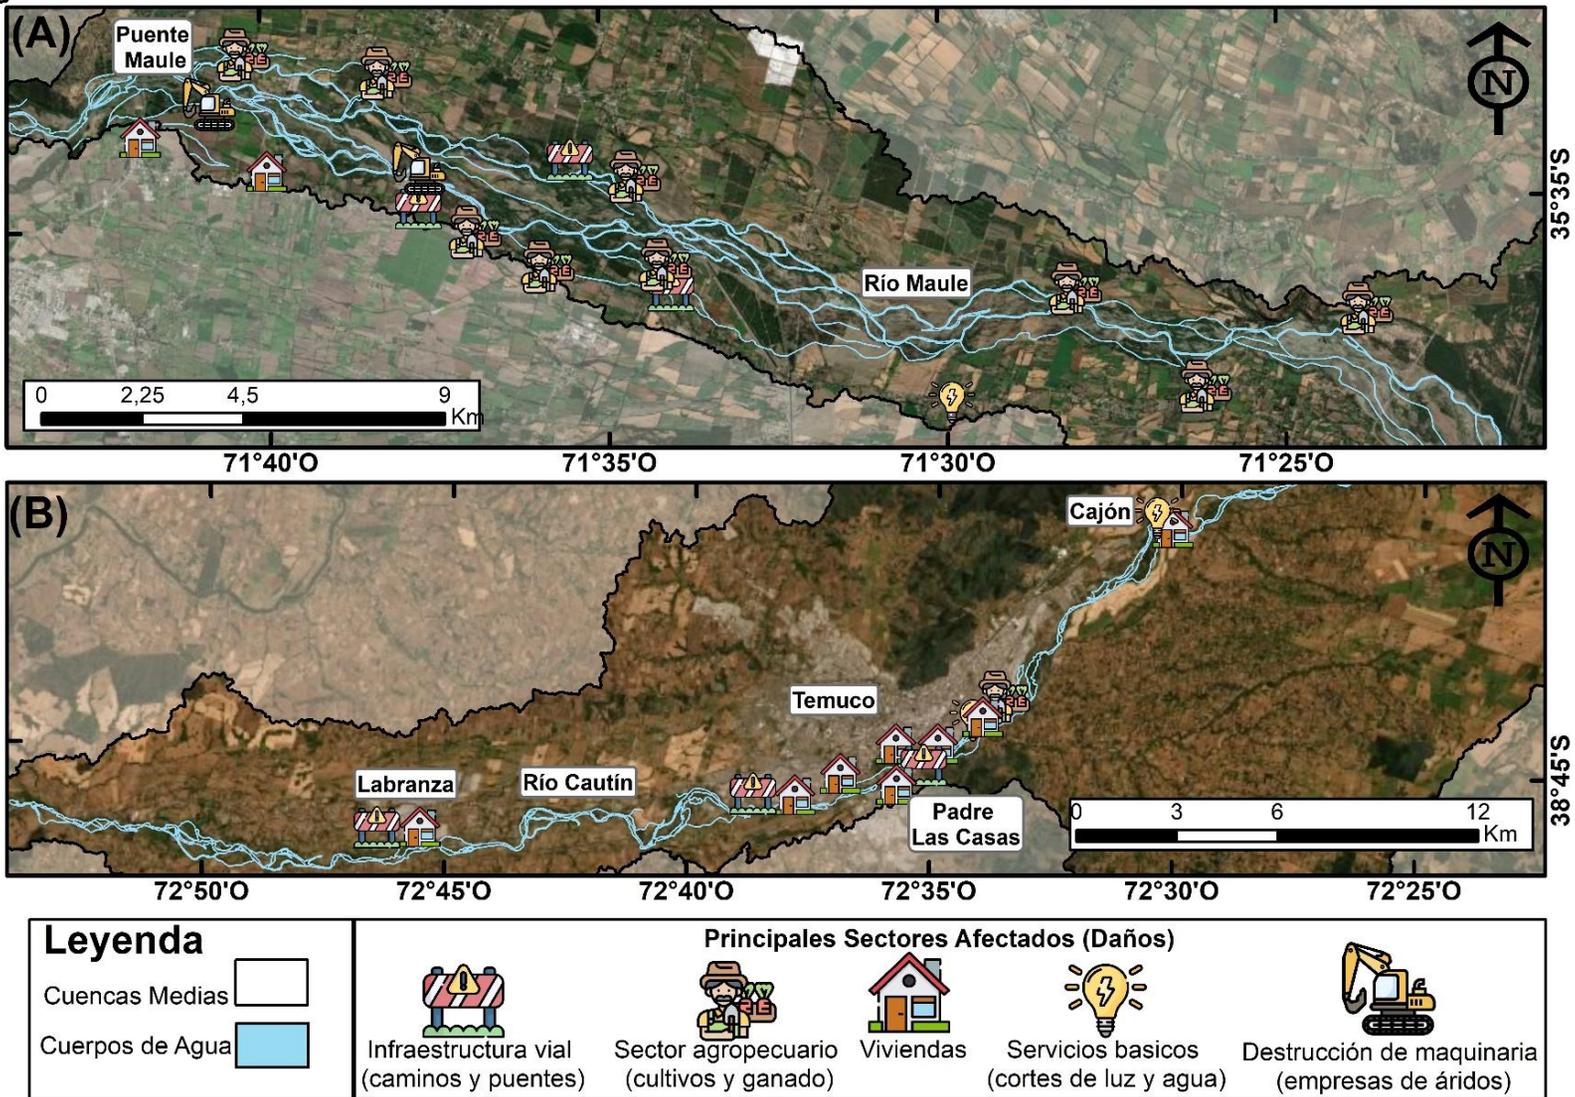
Figura N°39: Recurrencia Histórica en Función del Daño.

Nota: (A) Cuenca media del río Maule; (B) Cuenca media del río Cautín. Fuente: Elaboración propia.

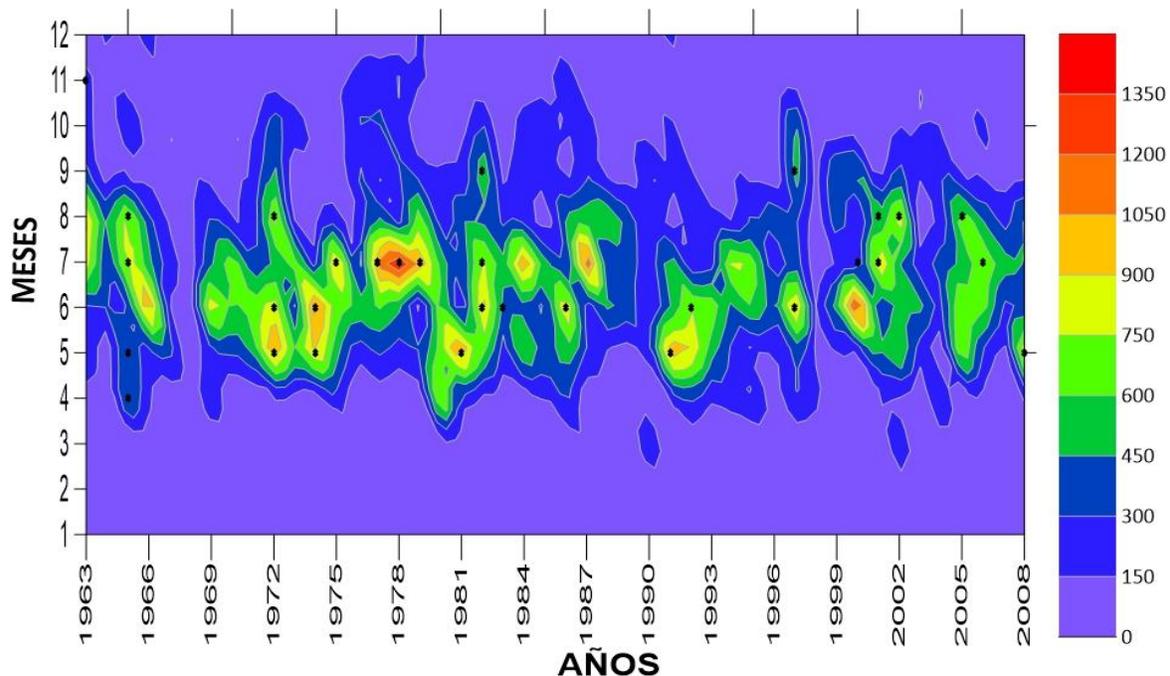
**Figura N°40:** Precipitación mensual (1963 – 2008), cuenca media del río Maule.

Nota: los puntos negros representan los eventos identificados. Fuente: Elaboración propia.

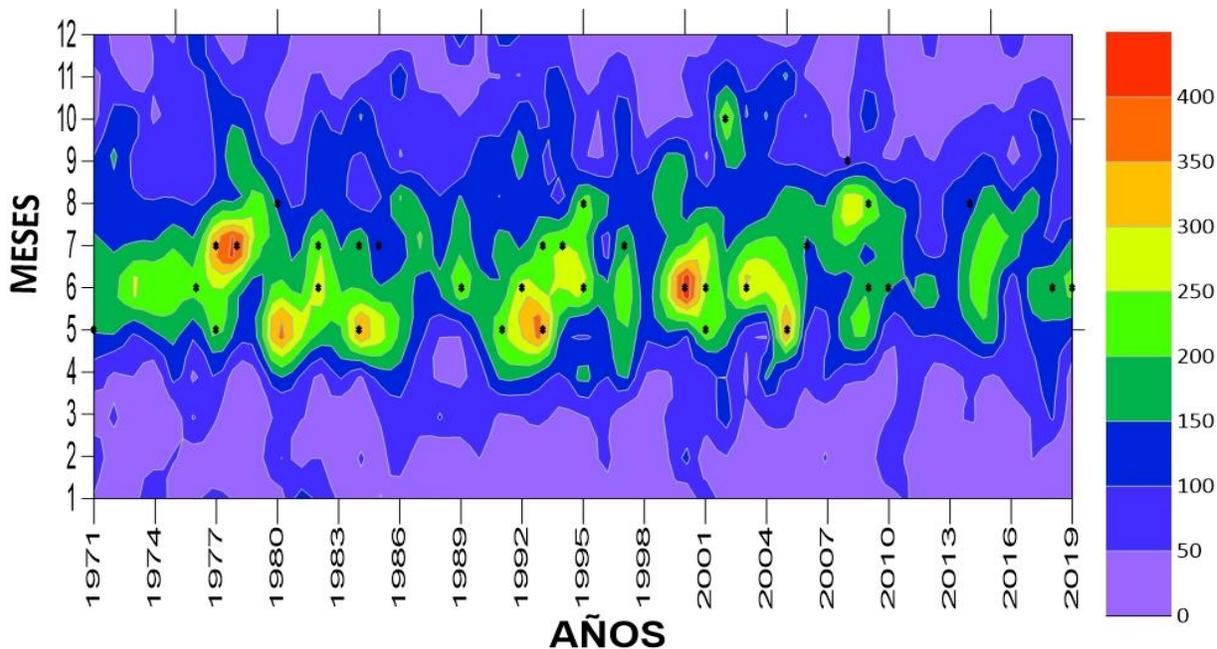
**Figura N°41:** Precipitación mensual (1971-2019), cuenca media del río Cautín.

Nota: los puntos negros representan los eventos identificados. Fuente: Elaboración propia.

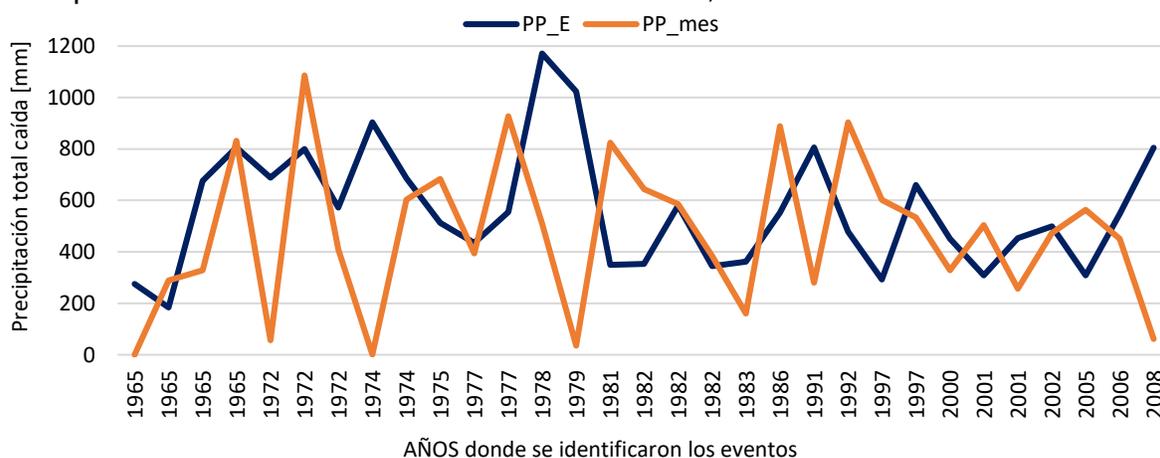
**Figura N°42:** Comparativa Precipitación Total de los eventos identificados contra Precipitación Total caída el mes anterior al evento, cuenca media del río Maule.

Nota: precipitación caída durante el evento (PP\_E), precipitación caída el mes anterior al evento (PP\_mes). Fuente: Elaboración propia.

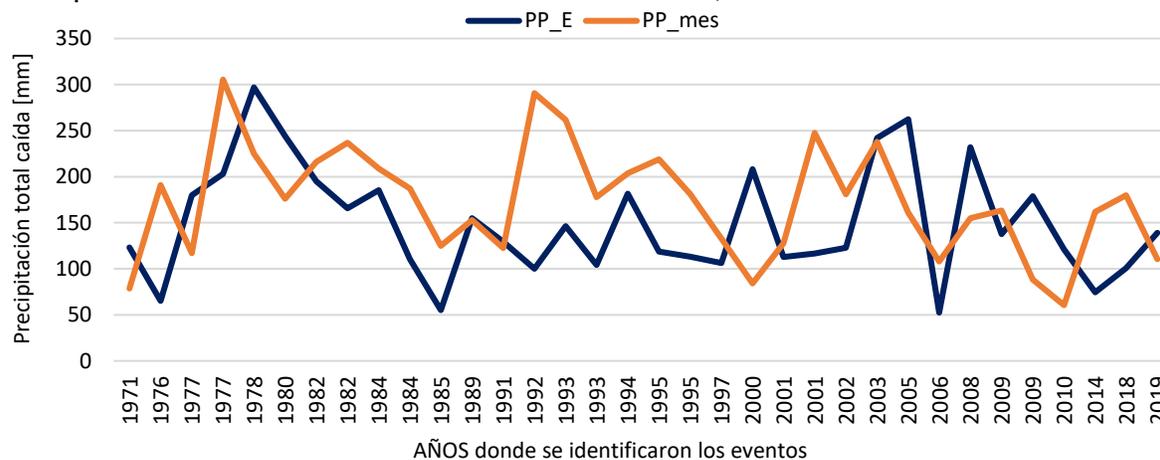
**Figura N°43:** Comparativa Precipitación Total de los Eventos Identificados contra Precipitación Total caída el mes Anterior al Evento, Cuenca Media del Río Cautín.

Nota: precipitación caída durante el evento (PP\_E), precipitación caída el mes anterior al evento (PP\_mes). Fuente: Elaboración propia.

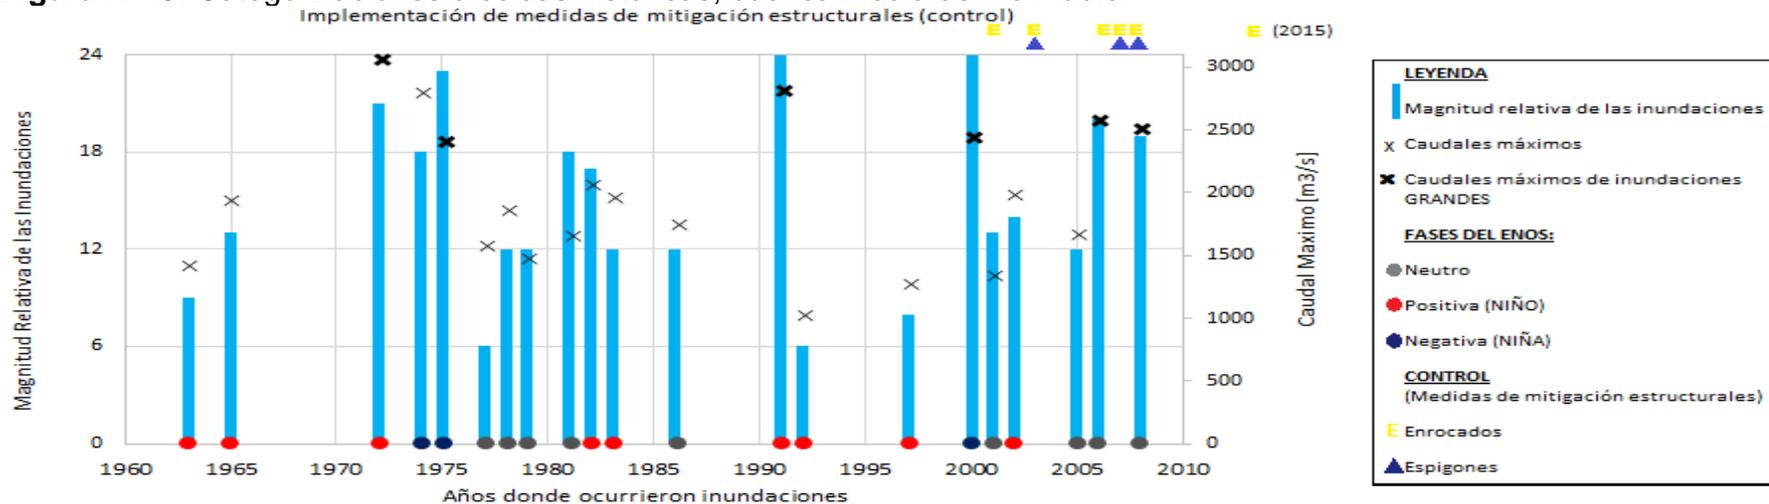
**Figura N°48: Categorizaciones crecidas históricas, cuenca media del río Maule.**

Nota: El Caudal representado en el grafico corresponde a la crecida más grande de cada año. Fuente: elaboración propia.

Es importante mencionar, que la categorización de las crecidas se hizo en función de cada cuenca, definiendo los intervalos dependiendo de sus registros de caudal, precipitación y tipos de daños reportados por los encuestados. Finalmente, se consideraron “*pequeñas*” las crecidas que se encontraron en el intervalo de [6 - 12], “*moderadas*” las crecidas entre [13 - 18] y “*grandes*” las crecidas entre [19 – 24].

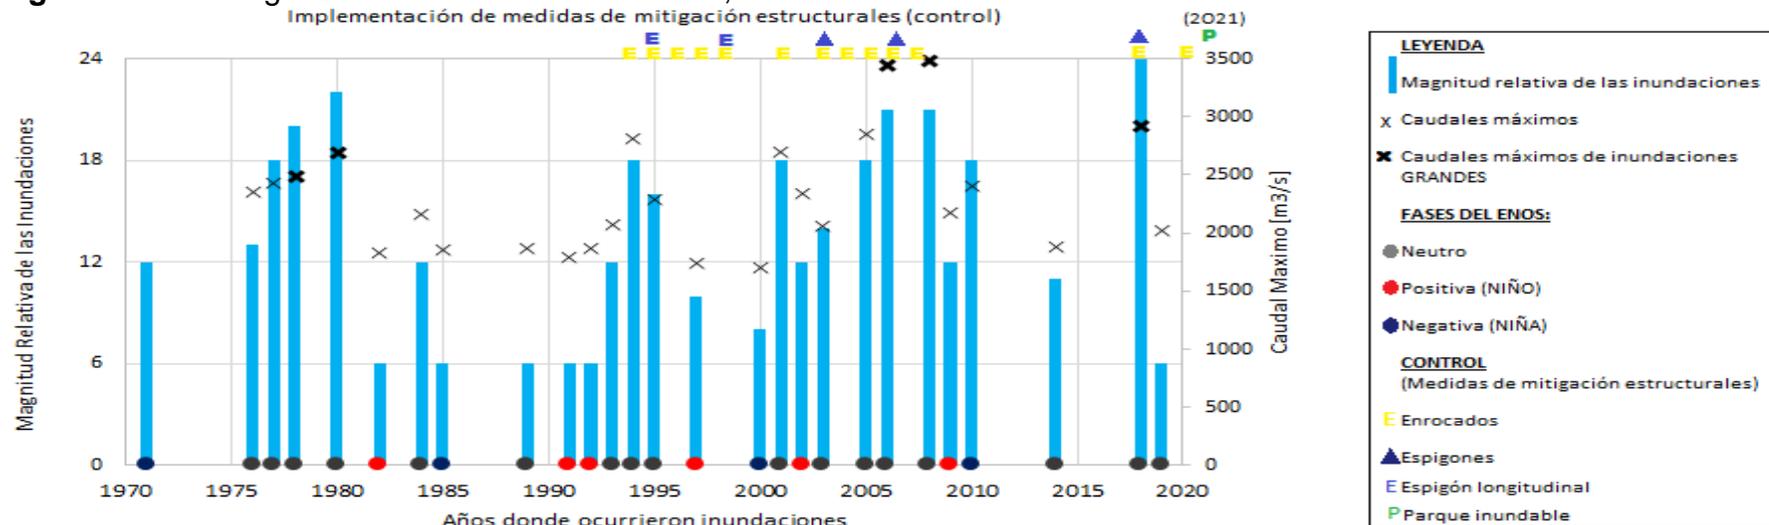
**Figura N°49: Categorización de crecidas históricas, cuenca media del río Cautín.**

Nota: El Caudal representado en el grafico corresponde a la crecida más grande de cada año. Fuente: elaboración propia.

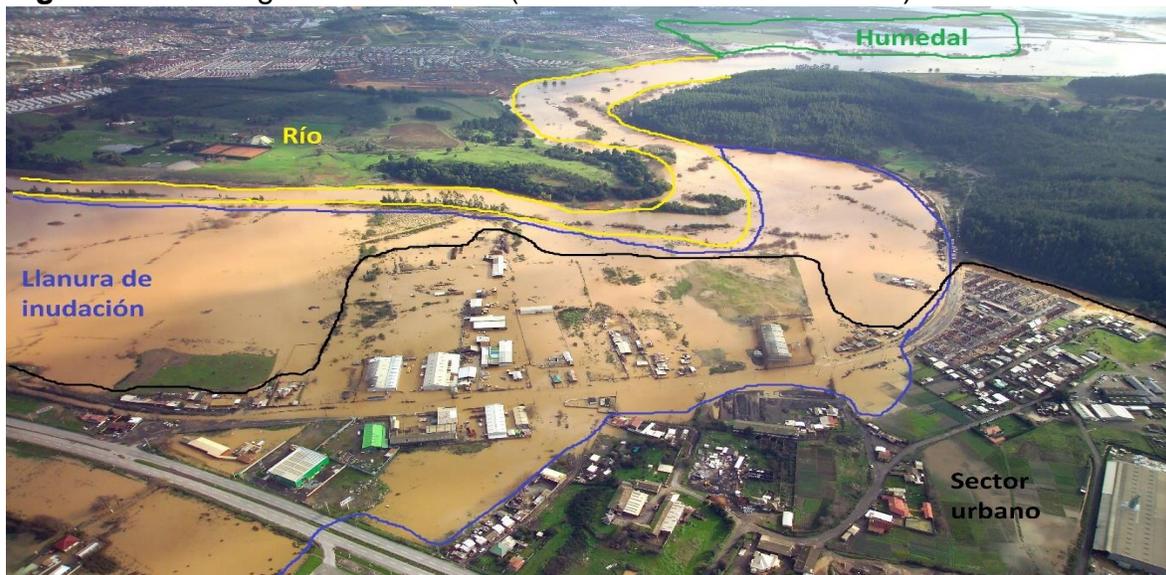
**Figura N°54:** Imagen del caso N°2 (inundación de zona urbana).

Respecto a la inundación en zona urbana, la llanura de inundación contaba con menos espacios y gran parte del sector urbano se encontraba dentro de esta. En este caso se obtuvo que para la cuenca media del río Maule, la alternativa con mayor porcentaje fue la “*canalización y enrocado*”, en cambio para la cuenca media del río Cautín la alternativa con mayor porcentaje fue la “*construcción de un dique alejado del margen del cauce, que genere un parque inundable conservando la llanura de inundación*”, por lo que en caso de inundación una zonas urbanas en el río Maule se prefieren medidas grises, mientras que en el río cautín se prefieren las medidas mixtas o híbridas (Figura N°55). La selección de “*canalización y enrocado*” por parte de los encuestados de la cuenca del río Maule se puede explicar debido a la alta percepción de seguridad que entregan las medidas grises (Figuras N°24 y N°35), lo cual es un factor importante a tener en cuenta en una zona urbana, no obstante, también, se observa en la Figura N°54 que dentro de la llanura de inundación hay viviendas, por lo que construir un dique alejado del margen del cauce y mantener la llanura de inundación no sería una medida eficiente.

PREGUNTA N°2: Se presentaron dos casos de inundaciones por desborde de cauces a través de dos imágenes distintas (Figuras N°52 y Figura N°54), donde se le pidió al encuestado seleccionar la obra más apropiada para mitigar sus efectos.

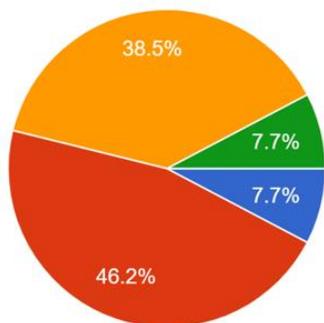
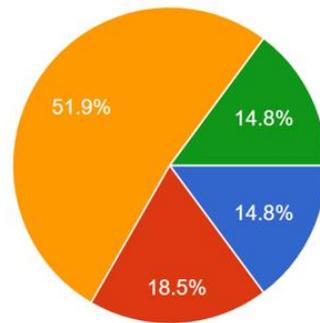
- Embalse o embalse retenedor de sedimento aguas arriba.
- Canalización, enrocado.
- Construcción de un dique alejado del margen del cauce, que genere un parque inundable conservando llanura de inundación "mantención del espacio fluvial" (obra gris + obra verde).
- Protección o construcción humedal.
