**EVALUACIÓN DE CALIDAD DE AGUAS PARA EL RÍO CHILLÁN
UTILIZANDO MACROINVERTEBRADOS BENTÓNICOS**

HABILITACIÓN PROFESIONAL
PRESENTADA A LA FACULTAD DE
INGENIERÍA AGRÍCOLA DE LA
UNIVERSIDAD DE CONCEPCIÓN,
PARA OPTAR AL TÍTULO DE
INGENIERO AMBIENTAL

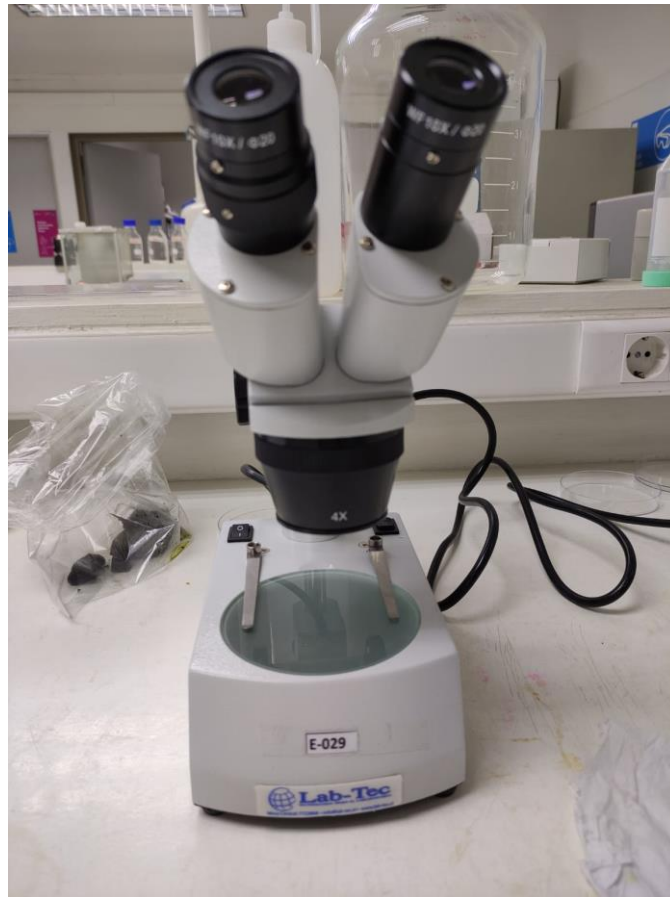
Figura 4. Lupa estereoscópica utilizada en la identificación taxonómica.

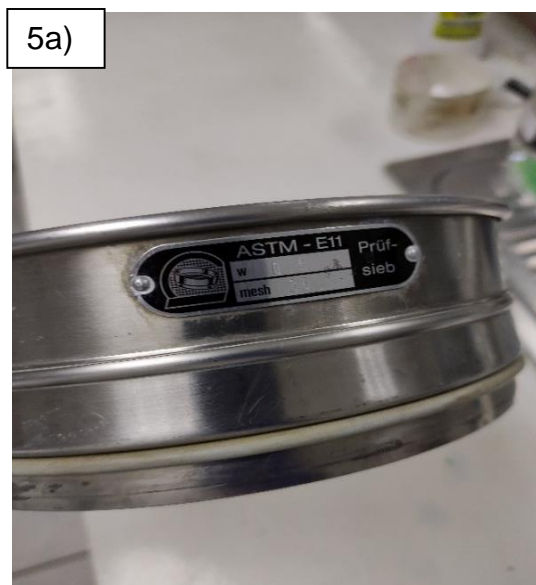
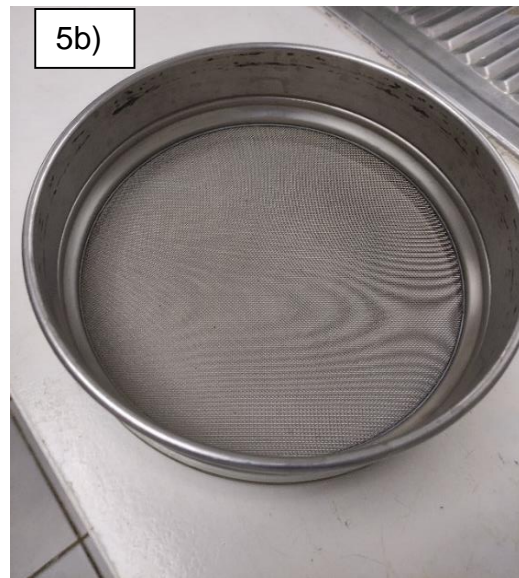
Figura 5. Tamiz de 500 μm utilizado para quitar el alcohol de la muestra en el laboratorio a) Vista lateral b) Vista superior.

La identificación de los organismos se realizó en el laboratorio bajo una lupa estereoscópica, para esto, la muestra fue dispuesta en un tamiz de 500 micrones (Figura 5) para quitar el alcohol y elementos no incluidos en el estudio (piedras, ramas, algas de gran tamaño etc.), la muestra se colocó en una placa de Petri la cual fue dispuesta bajo la lupa para ser analizada (Figura 9), se utilizó una punta y pinzas (Figura 7 y 8) para la manipulación de la muestra bajo la lupa. La identificación se realizó de acuerdo a la guía de identificación de macroinvertebrados (Palma, 2013).

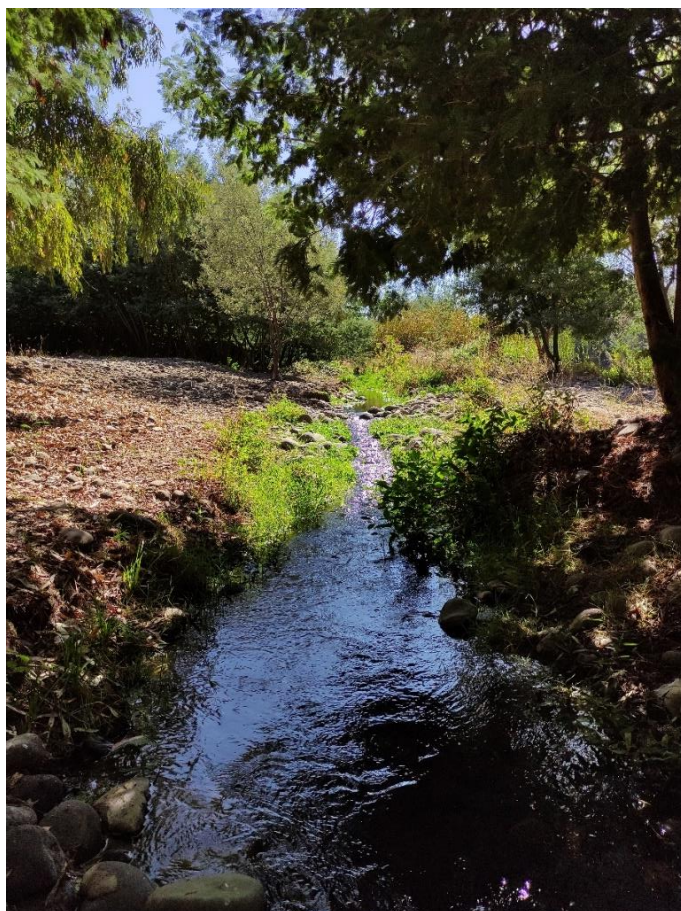
Figura 16. Cauce secundario que pasa por un costado del cauce principal del río Chillán

5.1.2. El saque (E-2): Se caracteriza por tener un caudal reducido que se separa en una corriente principal y un afluente de menor tamaño (Figura 16), piedras de tamaños variados en ambas orillas. Alta presencia algas y musgo sobre el cauce del río, vegetación adherida a las piedras que fueron objeto de lavado (Figuras 17-18 y 19).

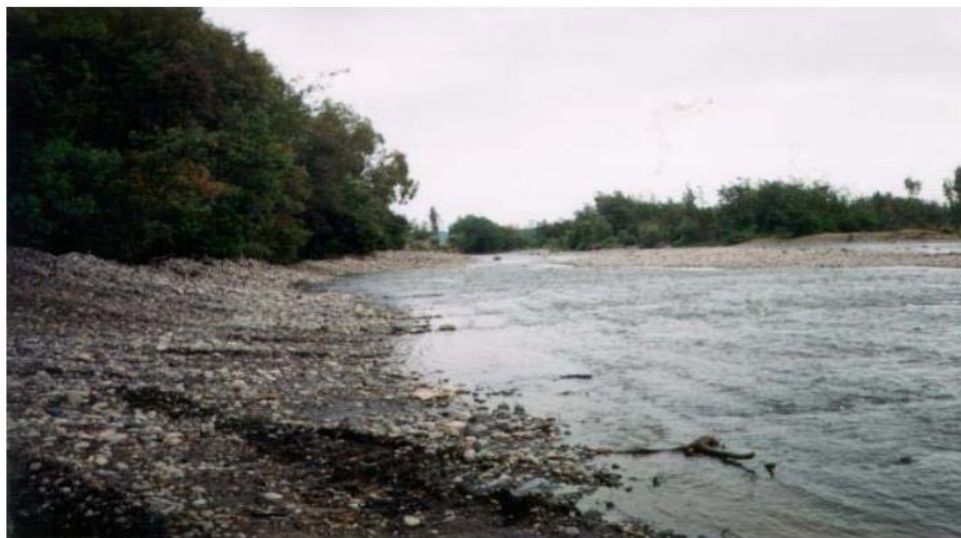
Figura 23. Imagen extraída de “Calidad ambiental de la cuenca hidrográfica del río Chillán”, Figueroa, 2004. Correspondiente a la estación El Saque.

En la estación El Saque podemos diferenciar un cambio en la distribución del cauce del río, en Figueroa (2004) se puede apreciar (figura 23) un cauce amplio, sin desviaciones o cauces secundarios y una amplia orilla, mientras que en la actualidad estas orillas desaparecen y se vuelven de una mayor pendiente, esto producto de la actividad de extracción de áridos mencionada por Figueroa (2004). También se puede apreciar claramente (Figura 20) la presencia de torres de telecomunicaciones en las cercanías del cauce del río a diferencia de lo presentado por Figueroa (Figura 23) en donde se puede apreciar un paisaje mucho más prístino, a pesar de que se distingue una ribera de pendiente homogénea, por el uso de maquinaria.

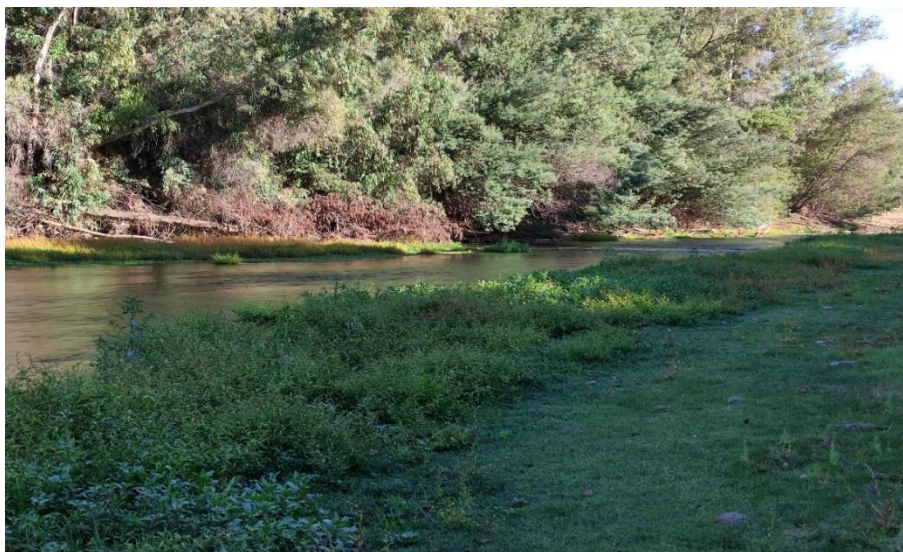
Figura 34. Vista río abajo de la estación donde se evidencia la inexistencia de orilla formada por piedras como en estaciones anteriores.

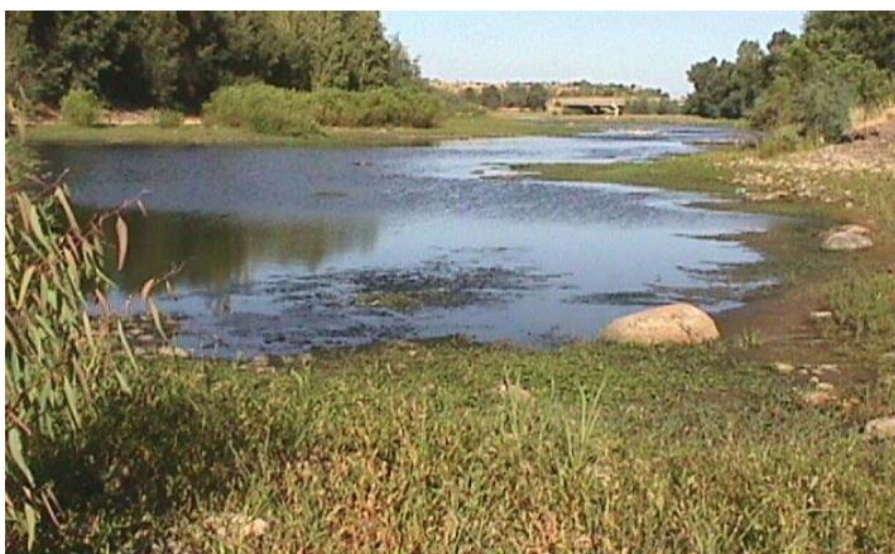
Figura 35: Imagen extraída de “Calidad ambiental de la cuenca hidrográfica del río Chillán”, Figueroa, 2004.

En Bellavista se puede destacar que el sitio de la medición en comparación con el utilizado por Figueroa (Figura 35) es bastante similar, presentando en ambos casos alta vegetación sobre las orillas y una muy baja actividad antrópica, sin embargo, se aprecia alto desarrollo de macrófitos indicando el exceso de nutrientes que llega a este sector.
