**EVALUACIÓN DE LA CALIDAD MICROBIOLÓGICA Y PARÁMETROS
FISICOQUÍMICOS DE AGUA PRESENTE EN EL “RÍO CHILLÁN”,
UBICADO EN CHILLÁN, REGIÓN DE ÑUBLE, CHILE.**

HABILITACIÓN PROFESIONAL
PRESENTADA A LA FACULTAD DE
INGENIERÍA AGRÍCOLA DE LA
UNIVERSIDAD DE CONCEPCIÓN,
PARA OPTAR AL TÍTULO DE
INGENIERO AMBIENTAL

2025

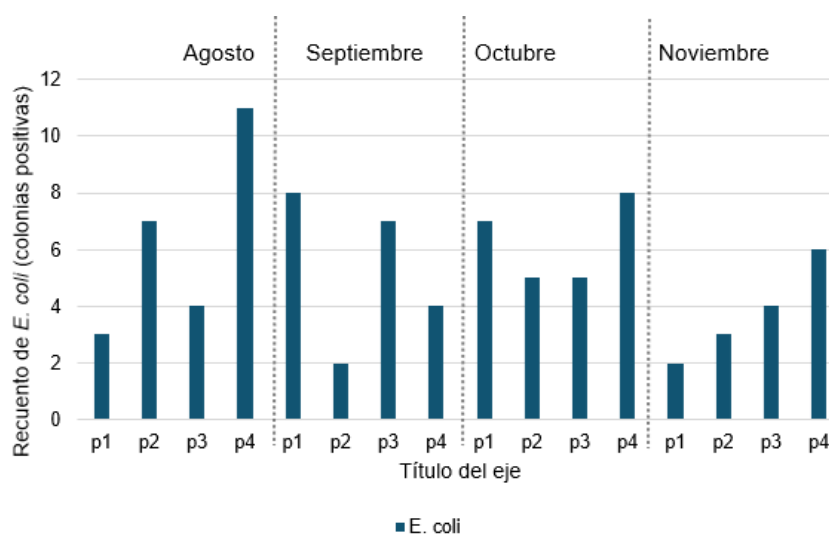
Figura 5. Recuento de *E. coli* en los meses de agosto a noviembre de 2024 en los puntos de muestreo; punto 1 (N 5941318, E 763975), punto 2 (N 5941286, E 763719), punto 3 (N 5941178, E 763484) y punto 4 (N 5941063, E 763441).

El análisis microbiológico realizado para la detección de *E. coli* en el río Chillán mostró variaciones en la concentración de este microorganismo a lo largo de los meses de muestreo y en los diferentes puntos evaluados. La presencia de *E. coli* es un indicador clave de contaminación fecal, lo que implica riesgos para la calidad del agua y salud pública.

La detección de *E. coli*, basado en el conteo de colonias positivas en placas con agar Levin, mostró diferencias entre los puntos de muestreo y los meses evaluados. En agosto, se registraron concentraciones moderadas de *E. coli*, con el mayor número de colonias en el punto 2 (Norte 5941286, Este

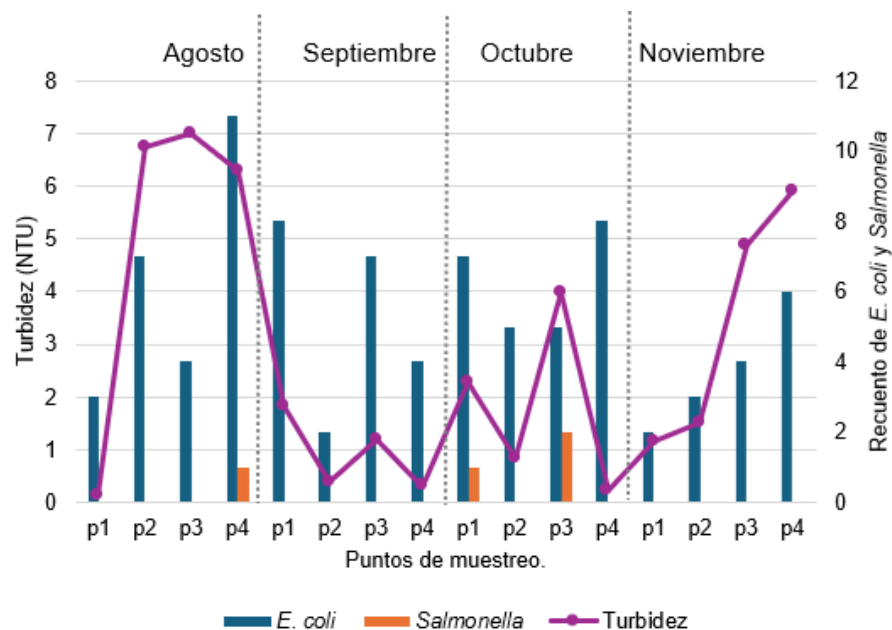
Figura 9. Relación de turbidez sobre las bacterias de *E. coli* y *Salmonella*, durante agosto a noviembre de 2024, en los puntos de muestreo; punto 1 (N 5941318, E 763975), punto 2 (N 5941286, E 763719), punto 3 (N 5941178, E 763484) y punto 4 (N 5941063, E 763441).

Los valores de turbidez mostraron una variabilidad importante entre los puntos y los meses de muestreo (Tabla 7). Se observó en la Figura 9, que en agosto se encontraron los valores más elevados de turbidez. En algunos casos, una mayor turbidez coincide con un incremento en la presencia de *E. coli* y *Salmonella*, lo que sugiere que la materia en suspensión podría estar proporcionando condiciones favorables para la supervivencia de estas bacterias o estar asociado con contaminación de origen fecal. Esto es especialmente evidente en los puntos donde la turbidez se mantiene elevada y la presencia bacteriana es más constante, como es en el caso de agosto y noviembre, lo que refuerza la relación entre la materia particulada en suspensión y la contaminación microbiológica.

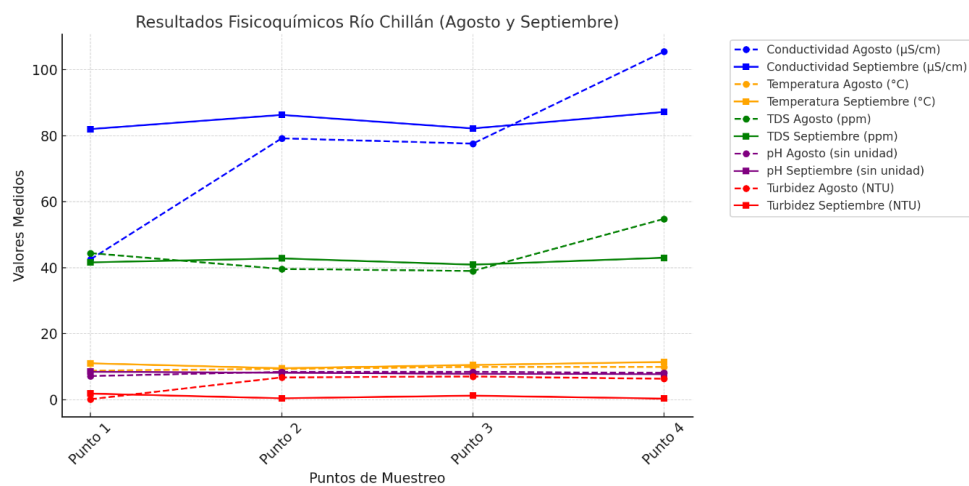
Figura 13. Parámetros físicoquímicos analizados en los meses de agosto y septiembre en el río Chillán.

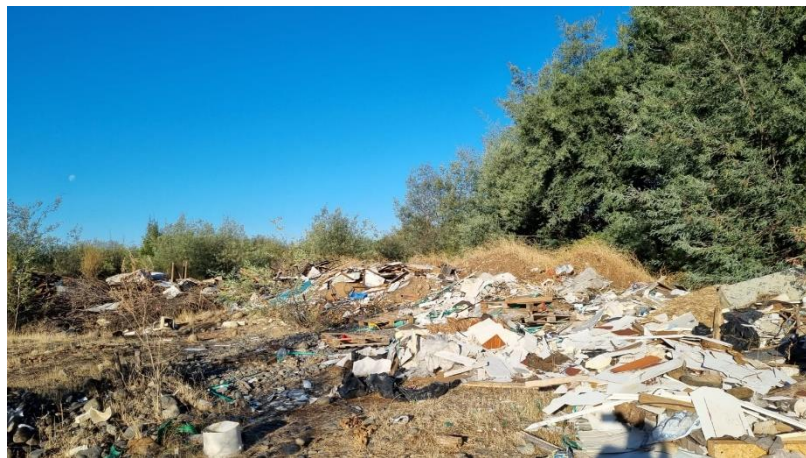
Figura 16. Microbasural ubicado en la zona de estudio.

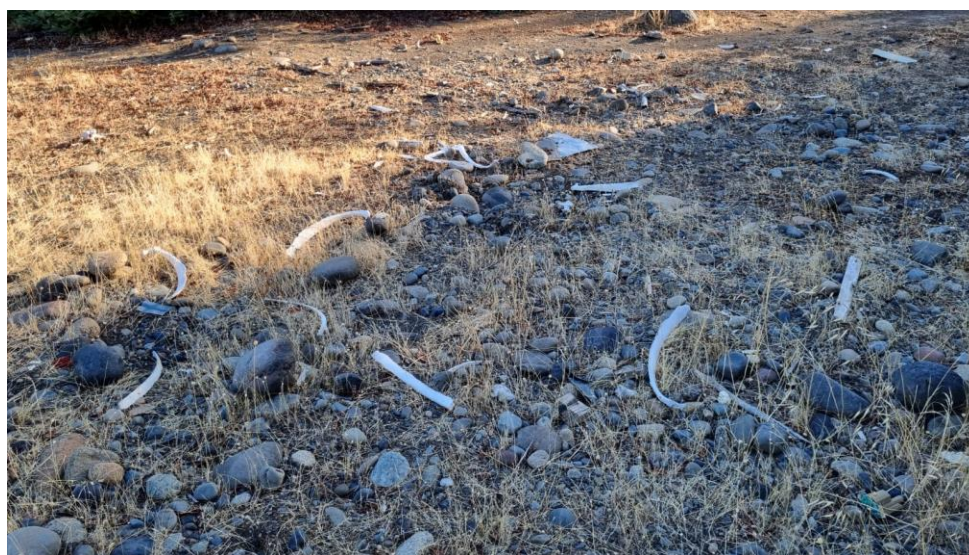
Figura 18. Restos óseas de vaca encontrado en microbasural dentro de la zona de estudio.
