**ESTUDIO DE LIMITANTES URBANAS ASOCIADAS AL ACCESO A LOS  
CENTROS DE SALUD PÚBLICA EN PERSONAS CON DISCAPACIDAD FÍSICA  
EN LA COMUNA DE TALCAHUANO.**

**Memoria para optar al título de Geógrafo**

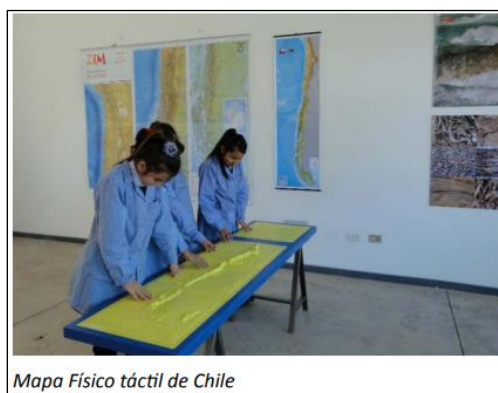
### Imagen N°1: Ejemplo de cartografía Táctil

Mapa Físico táctil de Chile

La iniciativa de cartografía táctil en Chile está representada por la Universidad Tecnológica Metropolitana, con su programa CECAT (Centro de Cartografía Táctil) único en Latinoamérica, con labores desde 1994 hasta ahora. (ver imagen n° 1)

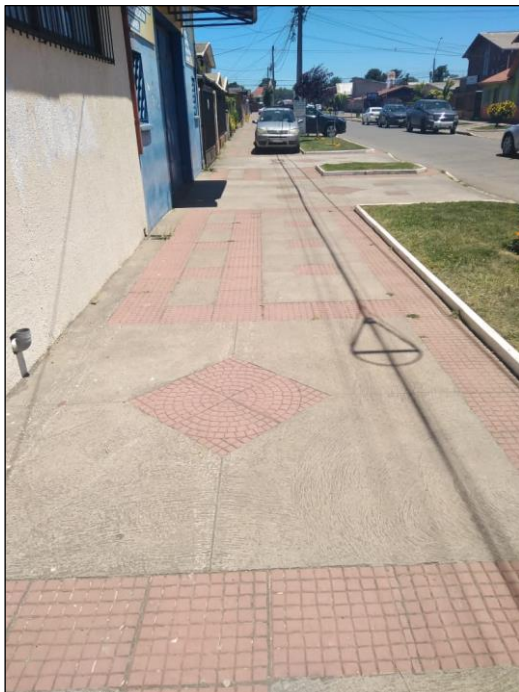
**Imagen N°3.** Este tramo que contemplan dos cuadras recorridas desde Avenida Colón hasta calle La Marina presenta una pavimentación actualizada, contiene una vereda con una anchura aprox. De 240 centímetros con áreas verdes al costado derecho.

El recorrido presenta habitualmente vehículos que utilizan la vereda para estacionarse debido a la alta congestión y la presencia de un servicio automotriz.

**Nivel de Accesibilidad: Media**

Si bien excede el parámetro ideal para el flujo peatonal, la mal utilización de este espacio público genera perturbación en la vía.

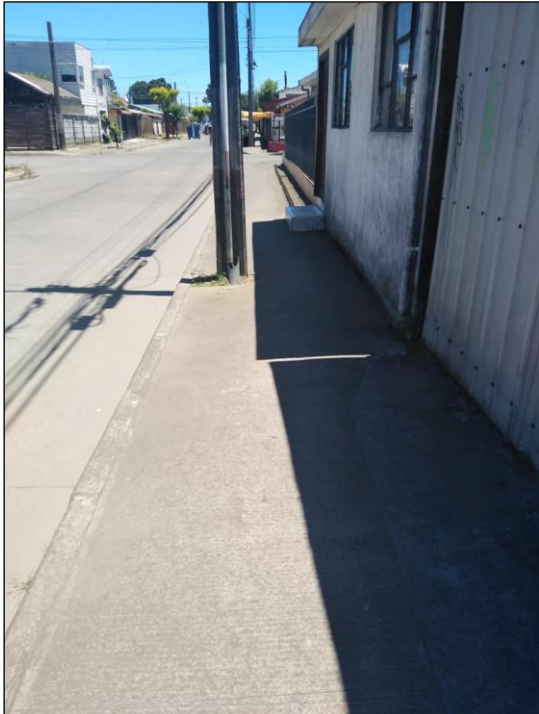
**Imagen N°5.** Otro ejemplo de la vía donde se puede observar una constante en los postes ubicados en esta vía, gran parte de ellos, se ubican directamente en la vereda. Esta parte de la vereda cuenta con unos centímetros más que la imagen anterior, fenómeno que se da en algunas cuadras debido a la pavimentación de vecinos para instalación de salidas, peldaños, rejas, etc.

**Nivel de Accesibilidad: Nula**

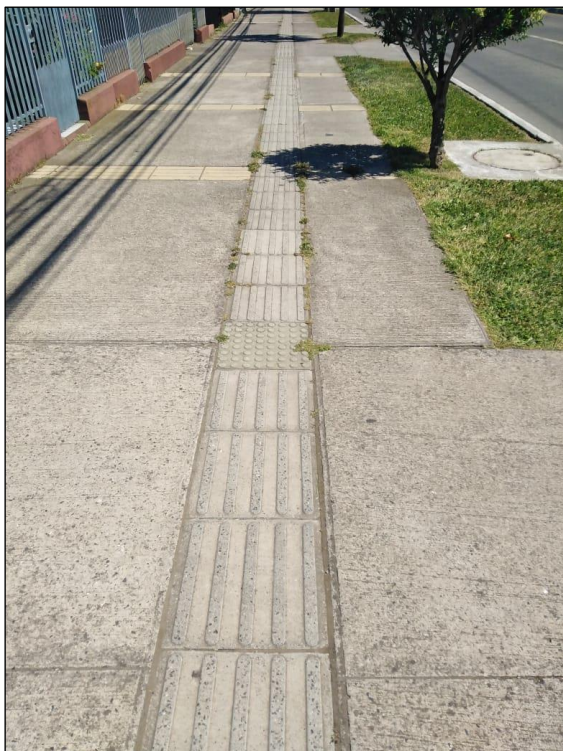
**Imagen N°7.** Primera parte del recorrido en el sector cercano a estación de tren se pudo observar una buena calidad de vías públicas, con veredas de 300 centímetros de ancho y huellas exclusivas para personas no videntes en parte del tramo.

**Nivel de Accesibilidad: Ideal**

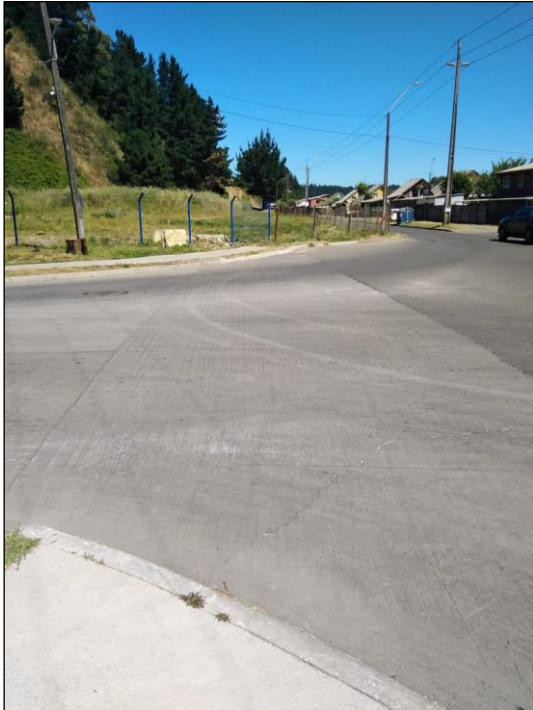
**Imagen N°9.** Una de las barreras más prominentes de este sector, es la falta de pavimentación y signos de vialidad. Al adentrarse a las cercanías del CESFAM Paulina Avendaño se encuentran sectores donde existe una sola vía disponible, sin cruces demarcados y cortes abruptos por la presencia de cerros.

**Nivel de Accesibilidad: Nula**

Si bien existe un recorrido en frente, no hay cruce demarcado correctamente para peatones.

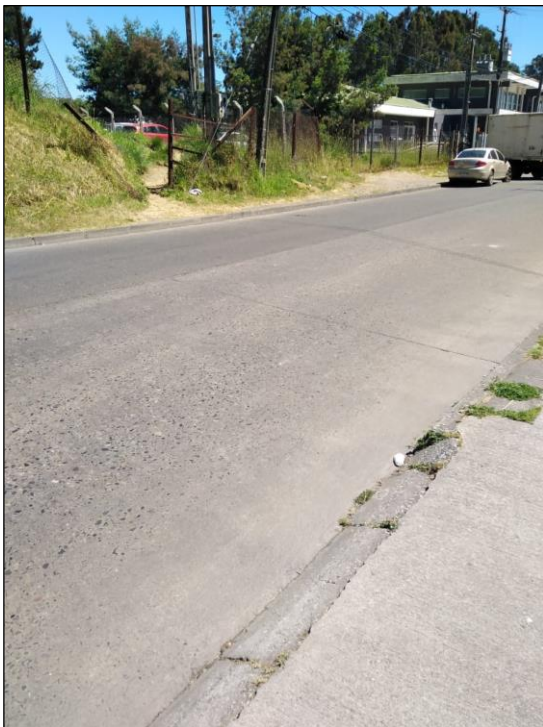
**Imagen N°10.** Imagen que representa la llegada al CESFAM Paulina Avendaño. Donde se presenció una sola ruta de mínima accesibilidad (120 centímetros) frente a esta un pequeño camino de tierra colindante al cerro.

**Nivel de accesibilidad: Nula**

Alta presencia vehicular de vecinos y asistentes del CESFAM Paulina Avendaño. Sólo cuenta con cruces en frente del establecimiento y al final de la ruta.

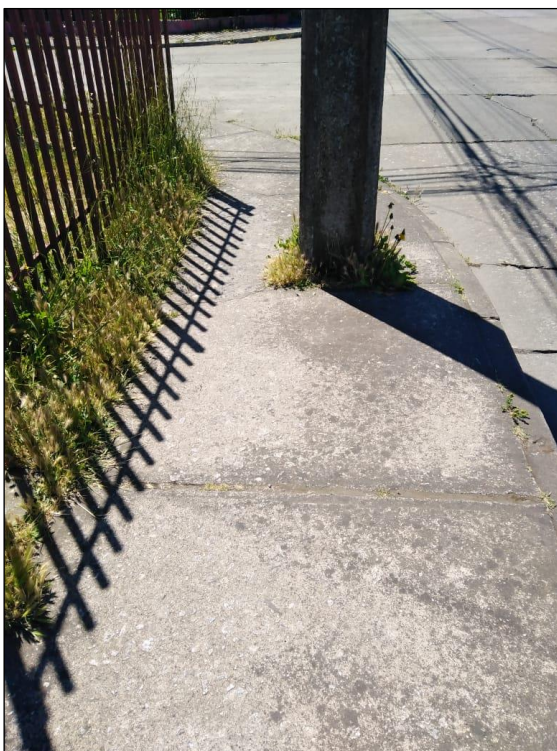
**Imagen N°12.** Estado de la presencia de postes de luz en la calle Las Magnolias, la cual, es donde circula locomoción colectiva y se utiliza para llegar al cruce de la línea del tren. Cumple con 120 centímetros.

**Nivel de accesibilidad: Nula**

Tanto la presencia del poste, la abundante vegetación y una esquina sin rampa contribuyen a una ineficiente movilidad.

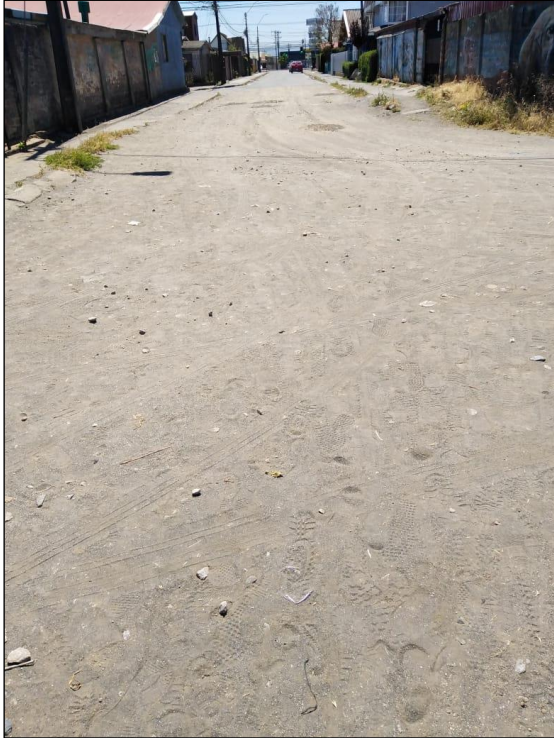
**Imagen N°13.** Imagen que corresponde la continuación de la ruta luego de cruzar la línea ferroviaria, el panorama de la calle paralela y la que va en dirección hacia Av. Colón contempla la misma situación, con un inicio de tierra.

**Nivel de accesibilidad: Nula**

La bajada del cruce de la línea ferroviaria y la calle no se constituye ningún paso peatonal. La calle paralela es completamente de tierra.

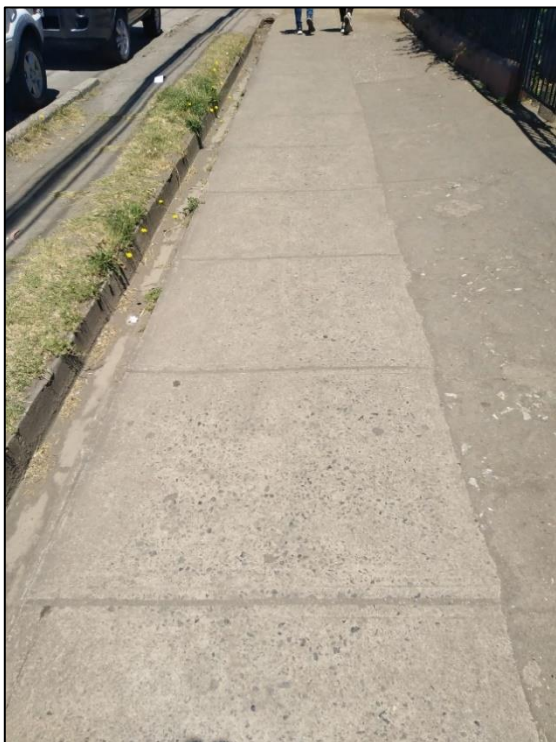
**Imagen N°14.** La imagen corresponde a la vía utilizada desde la estación de tren hacia Hospital Regional. Cuenta con la vereda continua de 120 centímetros sólo en una parte del recorrido corta la vereda de enfrente, específicamente en el espacio eriazo utilizado como cancha de futbol y estacionamientos irregulares.

##### **Nivel de Accesibilidad: Media**

mantiene pavimento, por lo que hace a la vereda más amplia para el tránsito, pero es utilizado ocasionalmente por vehículos estacionados.

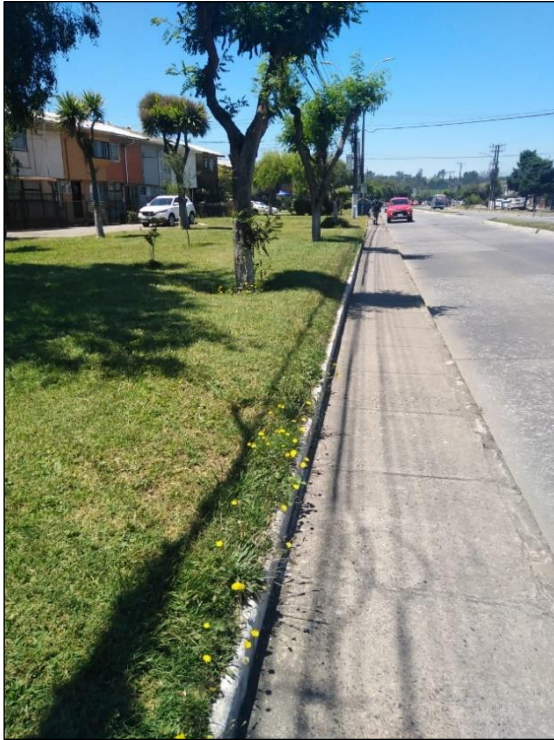
**Imagen N°16.** La continuación de la misma vereda cuenta con una extensa área verde que divide las viviendas con la vía peatonal. La vereda original cuenta con 120 centímetros y limita directamente con la calle.

**Nivel de accesibilidad: Mínima**

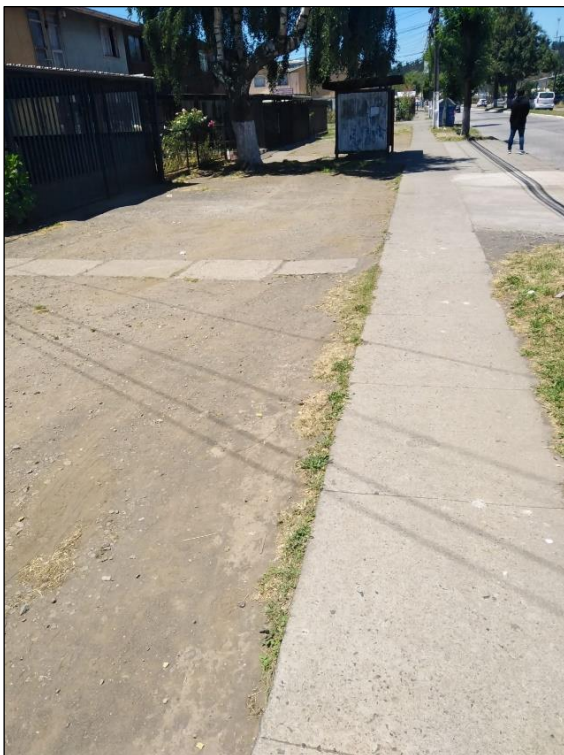
**Imagen N°17.** tercer espacio de la vereda se diferencia por el término del área verde frente a las viviendas y una limitación entre vereda y calle.

**Nivel de accesibilidad: Mínima**

Sigue teniendo la misma anchura, pero en relación con el tramo anterior, cuenta con más espacio entre vereda y calle vehicular. La vereda o cuenta con diferencias sustanciales.

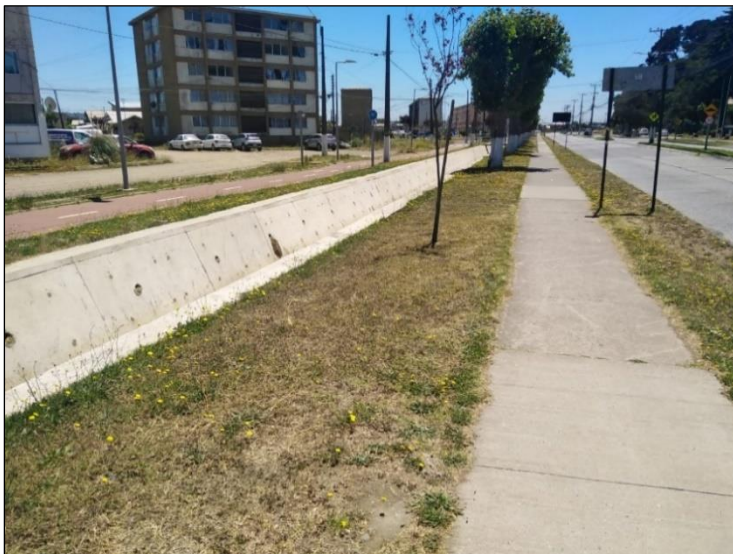
**Imagen N°18.** imagen horizontal que muestra el panorama luego del término del tramo anterior y el inicio de la nueva calle en dirección hacia Vía Ferroviaria y Av. Colón. Cuenta con 150 centímetros de vereda.

**Nivel de accesibilidad:**  
**Ideal**

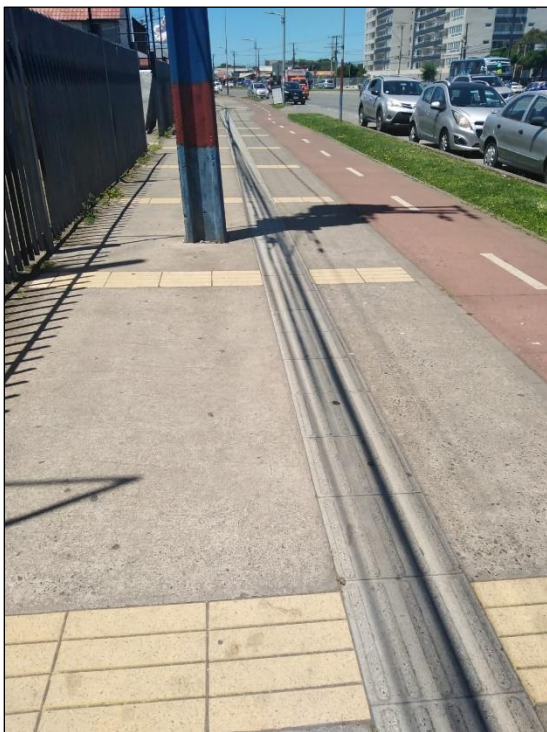
**Imagen N°19.** Inicio de la ruta hacia CESFAM Leocan Portus. La vía peatonal cuenta con 300 centímetros de ancho lo cual excede el ideal, mantiene postes en medio del trayecto.

**Nivel de accesibilidad: Ideal**

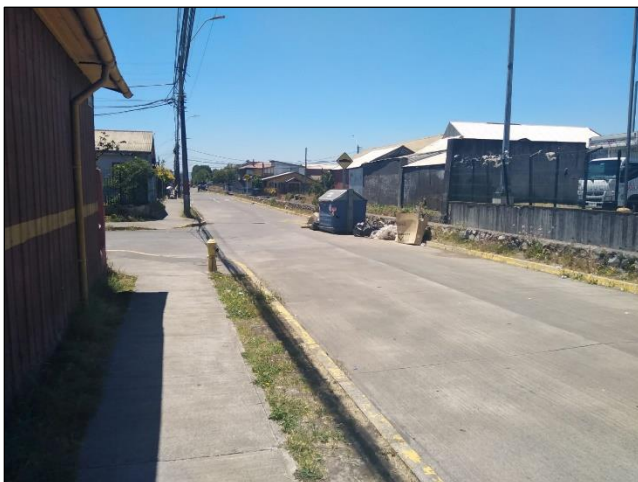
**Imagen N°20.** el inicio de la calle Manuel Gaete Cuenta a su mano derecha con un viaducto por lo que es inexistente una vereda en gran parte del trayecto. Por el lado izquierdo cuenta con una vereda de 120 centímetros.

**Nivel de accesibilidad: Mínima**

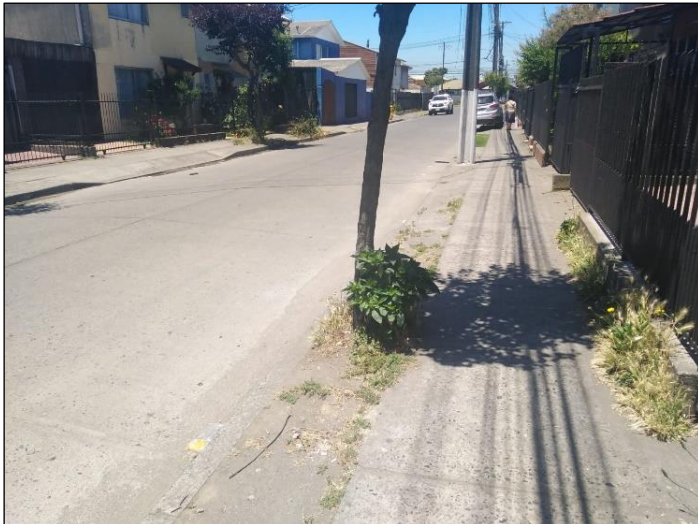
**Imagen N°23.** Esta imagen muestra la continuación de la calle Manuel Barros Borgoño persiste la acera de 120 centímetros, en ocasiones de presentan vehículos estacionados.

**Nivel de accesibilidad: Mínima**

Los vehículos particulares limitan el acceso de manera parcial.

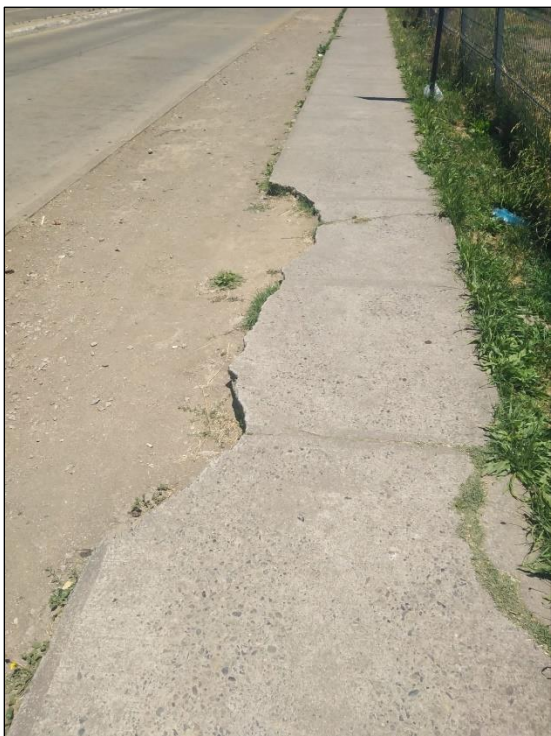
**Imagen N°24.** Esta imagen seleccionada presenta el panorama generalizado de toda la calle Almirante Neff donde en ciertos puntos (ubicados en las cartas) se encuentra la vereda rota.

**Nivel de accesibilidad: Nula**
