**ANÁLISIS DE LA CALIDAD MICROBIOLÓGICA DEL AGUA Y EL SUELO
DEL TRANQUE SITUADO EN EL CAMPUS CHILLÁN DE LA
UNIVERSIDAD DE CONCEPCIÓN, REGIÓN DEL ÑUBLE, CHILE**

HABILITACIÓN PROFESIONAL
PRESENTADA A LA FACULTAD DE
INGENIERÍA AGRÍCOLA DE LA
UNIVERSIDAD DE CONCEPCIÓN,
PARA OPTAR A TÍTULO DE
INGENIERO AMBIENTAL

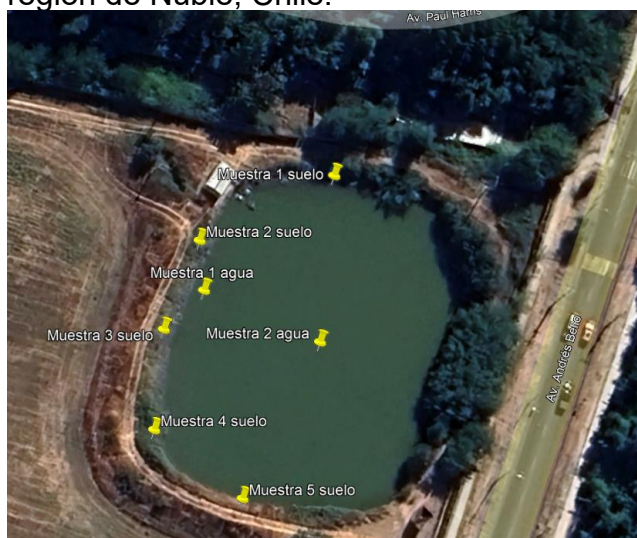
Figura 2. Puntos seleccionados para muestreo del tranque, ubicado en el Campus Chillán de la Universidad de Concepción, Chillán, región de Ñuble, Chile.

diferentes puntos de muestreo: a 1 metro de la orilla, y en el centro del tranque. En cuanto a las muestras de suelo, se determinaron 5 puntos aleatorios distribuidos alrededor del tranque, tal como se muestra en la Figura 2.

En cuanto al muestreo de suelos, se recolectaron 5 muestras a lo largo de la orilla del tranque, tal como se ilustra en la Figura 2. Este enfoque buscó asegurar resultados más precisos y representativos. Las muestras se obtuvieron excavando un orificio de aproximadamente 10 cm de profundidad con una cuchara pequeña previamente esterilizada, y se colocaron en bolsas debidamente etiquetadas para su posterior análisis (MMA , 2013).

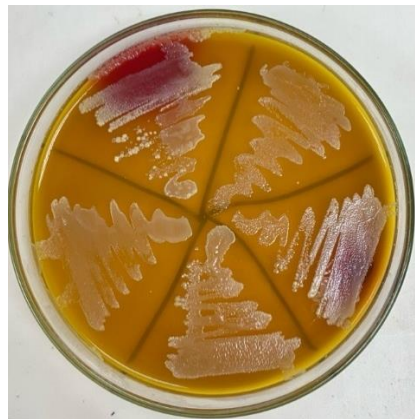
Figura 5. Cinco resultados negativos para *Salmonella* en medio Agar XLD.

Los resultados positivos en caldo BVB para coliformes totales, se transfirieron al medio de cultivo XLD (Xilosa-Lisina-Deoxicolato), favoreciendo el crecimiento de *Salmonella*, esto se puede confirmar cuando las colonias toman un tono rojo con puntos negros, el cual indica la fermentación de xilosa y la producción de ácido sulfhídrico, como se observa en la figura 5.

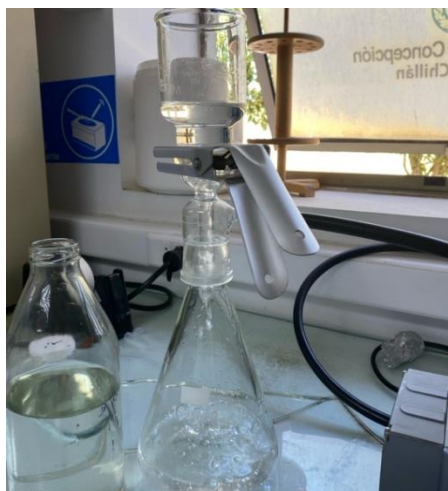
Figura 6. Equipo filtrador por membranas.

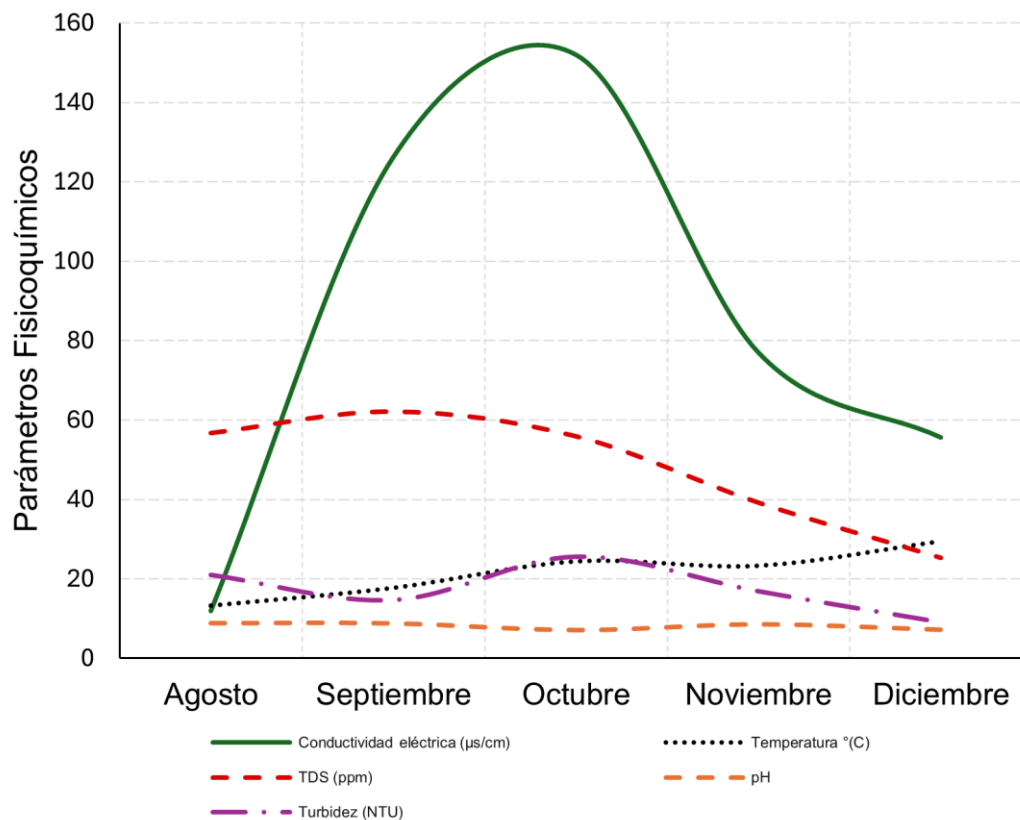
Figura 11. Representación gráfica de las mediciones de conductividad, temperatura, TDS, pH y turbidez.

En la Figura 11, se muestra una visión general de la variación de los parámetros fisicoquímicos en el periodo de estudio. Se puede observar que el peak de conductividad y turbidez es en octubre, lo que podría estar favoreciendo el crecimiento microbiano, incluida la *E. coli*. La temperatura al aumentar moderadamente sugiere que ayuda al crecimiento de bacterias ya

que estas prefieren temperaturas altas. El pH es un factor de crecimiento para la *E. coli* por lo que también ayuda a su reproducción. Los TDS van en disminución a partir de noviembre posiblemente porque al ingresar agua desde el canal de la Luz generó que se diluyeran los nutrientes y sales inorgánicas.

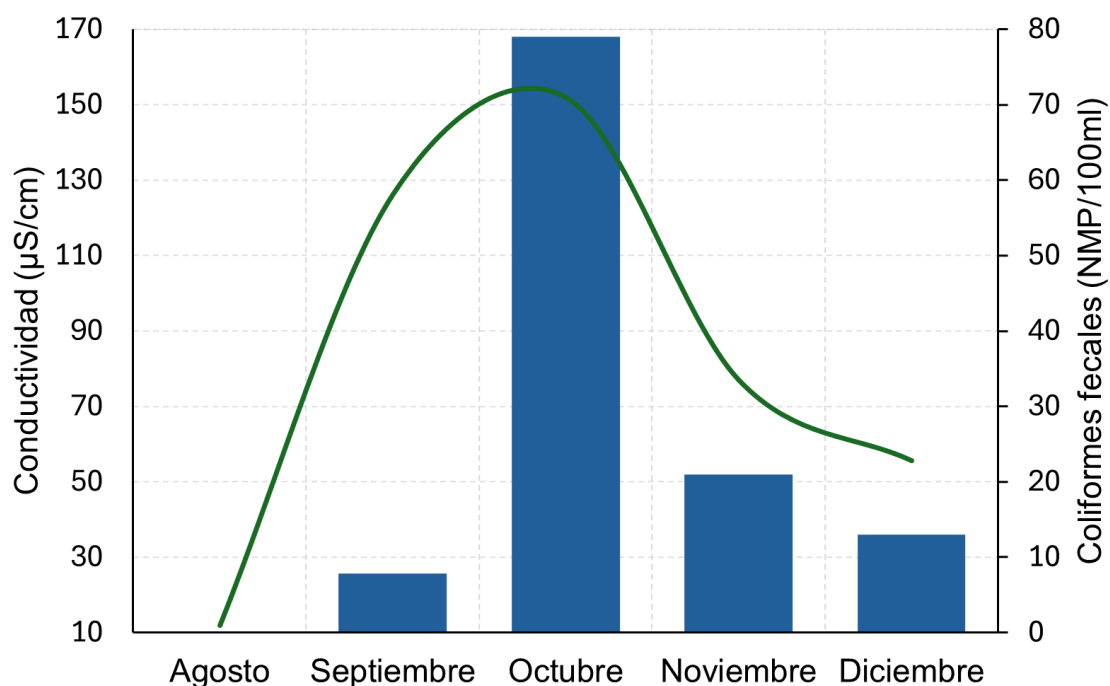
Figura 12. Concentración de coliformes fecales del tranque “Embalse 3” y su relación con la conductividad eléctrica (us/cm) en el agua.

Al relacionar los parámetros fisicoquímicos con la calidad microbiológica se destacó que la conductividad aumentó drásticamente en septiembre, que es cuando comienzan aparecer coliformes fecales y *E.coli*, como se observa en la Figura 12, pero se descarta que tuvieran relación ya que el aumento de ambos no fue en forma proporcional. El aumento de coliformes fecales pudo

deberse a la disminución del nivel agua registrada ese mes, sumado con la ausencia de lluvia previas que posiblemente provocó que se concentraran las sales y materia orgánica. En octubre, los coliformes aumentaron drásticamente, pero la conductividad presentó un aumento leve, lo que refuerza la teoría de que no tienen relación directa ya que tampoco fueron proporcionales. Una posible explicación al aumento de coliformes y conductividad es que días antes se registró una lluvia de 5,4 mm y esto produjo un escurrimiento de material fecal y sales disueltas en el suelo. En noviembre y diciembre ambos comienzan a disminuir, pero se sugiere que fue producto de la entrada de agua del Canal de la Luz que posiblemente provocó que se disminuyeran ambos factores.

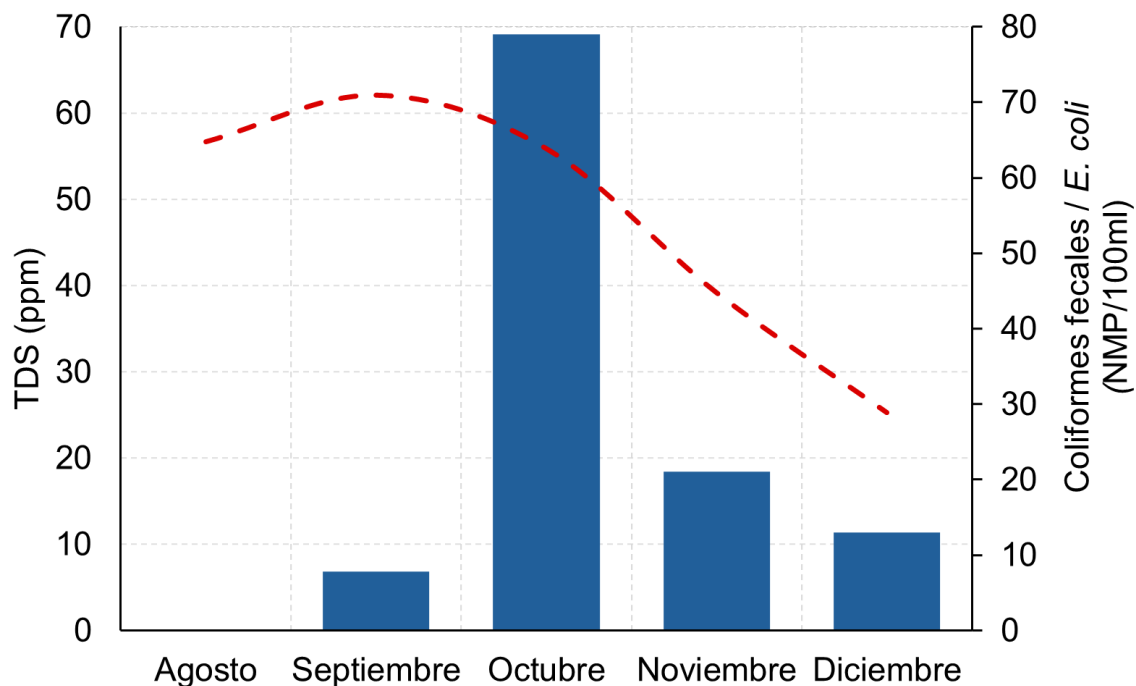
Figura 14. Concentración de coliformes fecales y *E. coli* del tranque “Embalse 3” y su relación con los TDS en el agua.

Los TDS se mantuvieron estables en agosto y septiembre y luego disminuyeron en forma progresiva por lo que no coincide con el valor máximo de TDS sugiriendo que no tienen relación como se observa en la Figura 14.

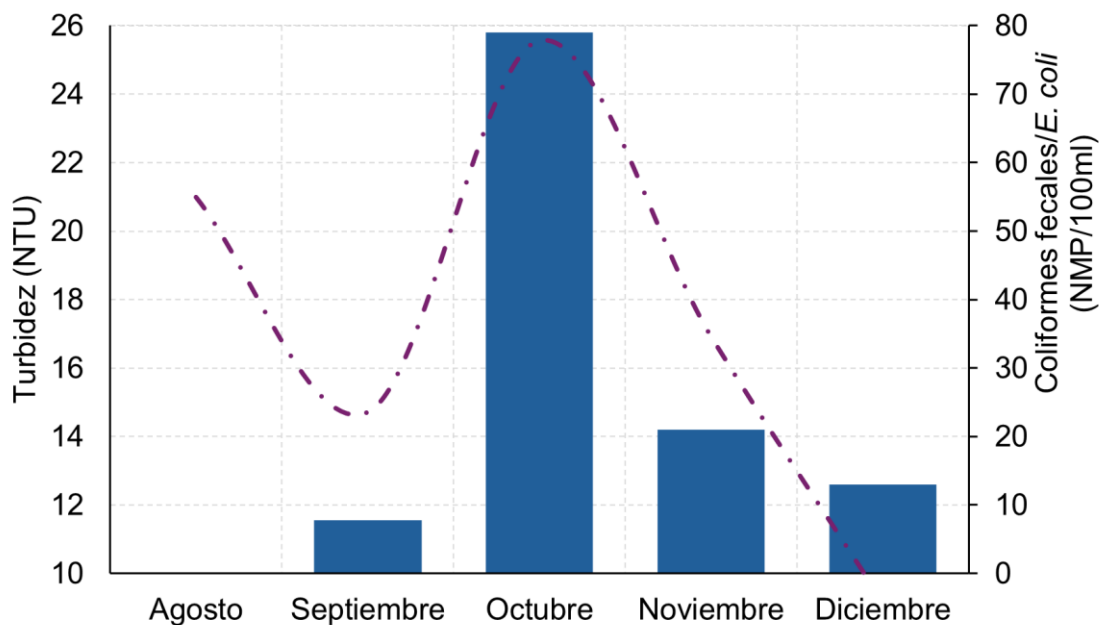
Figura 15. Concentración de coliformes fecales del tranque “Embalse 3” y su relación con la turbidez en el agua.

En el caso de la turbidez, si bien presentó un comportamiento similar al de los coliformes fecales a partir de octubre, en septiembre no se observa una relación directa tal como se ve en la figura 15, esto debido a que, a pesar del leve aumento de bacterias, la turbidez disminuyó. Mientras que, en noviembre y diciembre al ingresar agua proveniente del canal provocó que elevara su nivel y esto posiblemente ayudó a la disminución de las partículas suspendidas y los coliformes producto de su dilución.

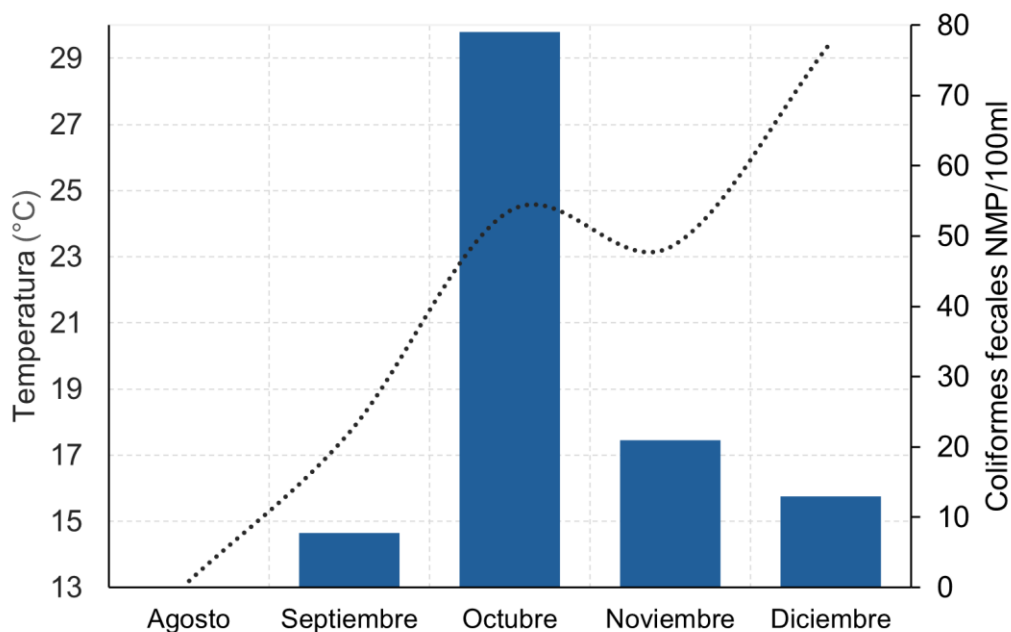
Figura 16. Concentración de coliformes fecales del tranque “Embalse 3” y su relación con la temperatura en el agua.

La temperatura si bien es un factor importante de crecimiento para los coliformes y la *E. coli*, no mostró una relación clara ya que estas bacterias al ser mesófilas crecen en temperaturas óptimas de 35 a 37°C, pero en diciembre al estar más cercana a esas temperaturas los coliformes disminuyeron como se ve en la Figura 16.

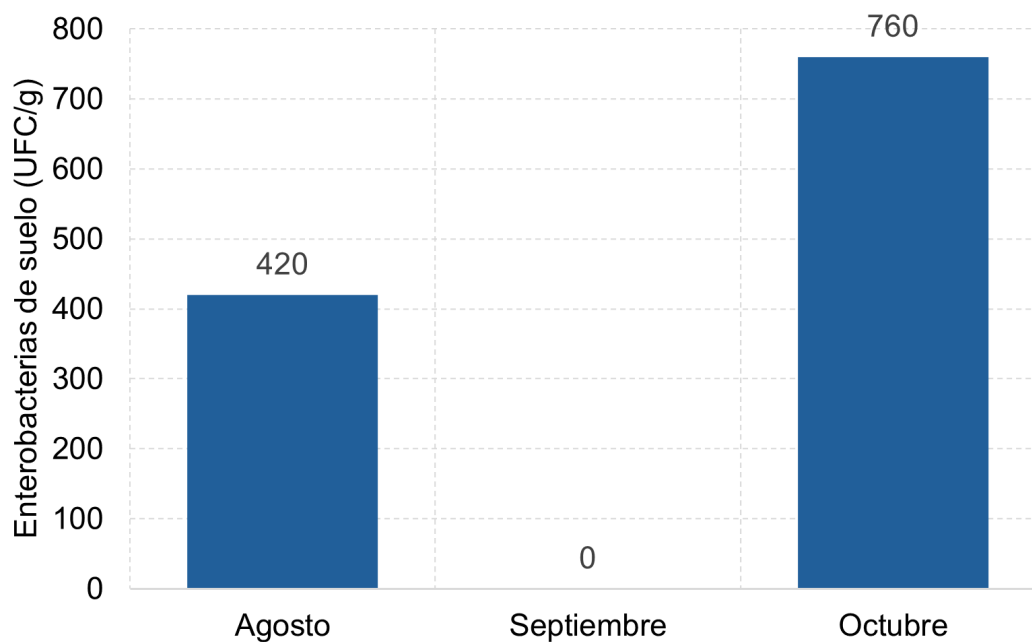
Figura 18. Recuento de las enterobacterias de suelo.

En el caso de la detección de coliformes en suelo, se pudo realizar el muestreo únicamente en los meses de agosto a octubre, de noviembre y diciembre no se pudo recolectar muestras de suelo debido a que la apertura de las compuertas del Canal de La Luz aumentó el nivel desapareciendo la orilla del tranque. Los resultados obtenidos para el UFC se muestran en la Figura 18.

Los resultados de UFC/g de la Figura 18, muestran valores en el rango de 10^3 . En agosto se registraron 420 UFC/g posiblemente por acumulación de material orgánico del entorno, pero sin presencia de coliformes fecales. El valor pudo

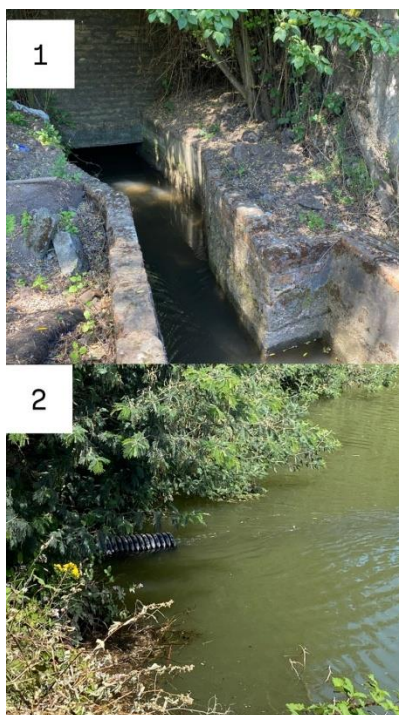
Figura 5. Compuerta de agua procedente del Canal de la Luz, con destino al tranque (imagen 1: compuerta; imagen 2: destino).

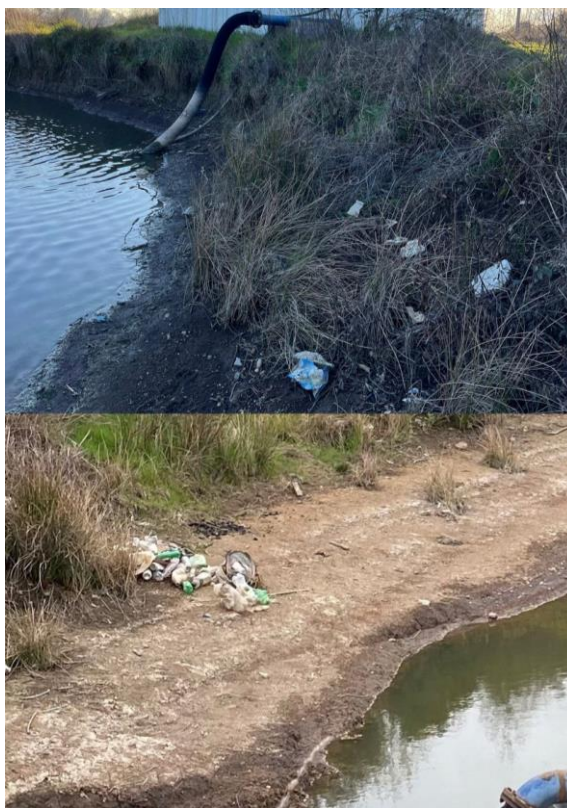
Figura 9. Contaminación por desechos sólidos alrededor del tranque.
