**APLICACIÓN DE TÉCNICAS DE FOTOGRAMETRÍA CON DRONES PARA  
LA DETECCIÓN Y CUANTIFICACIÓN DE DETERIORO DE PAVIMENTOS Y  
SU POSIBLE APLICACIÓN EN EVALUACIÓN DE PAVIMENTOS  
AEROPORTUARIOS**

Informe de Habilitación Profesional presentado al  
Departamento de Ciencias Geodésicas y Geomática  
Universidad de Concepción, Campus Los Ángeles

**Ingeniero Geomático**

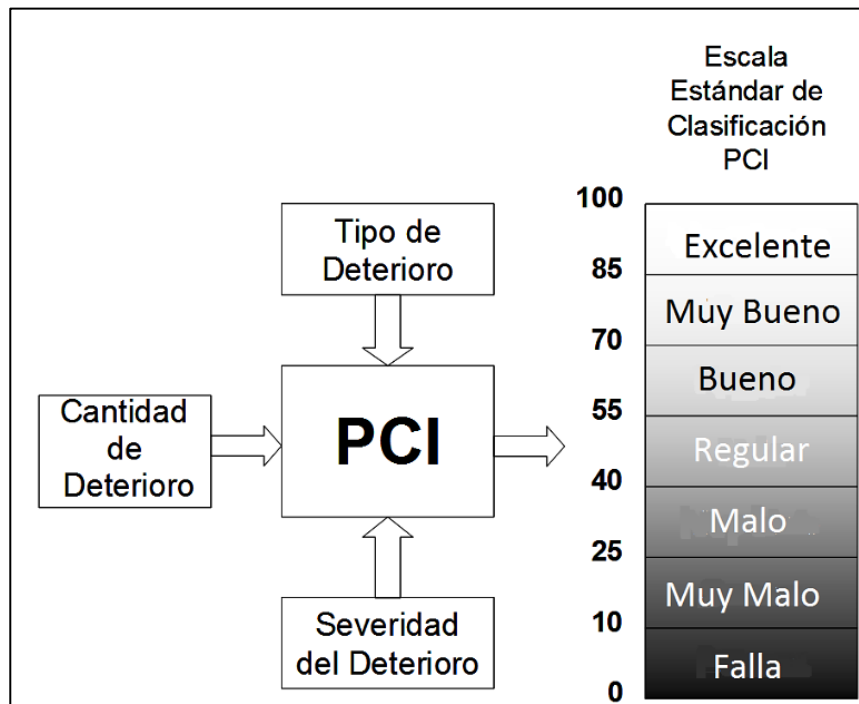
Figura 3: Escala de Clasificación del Índice de Condición del Pavimento (PCI).

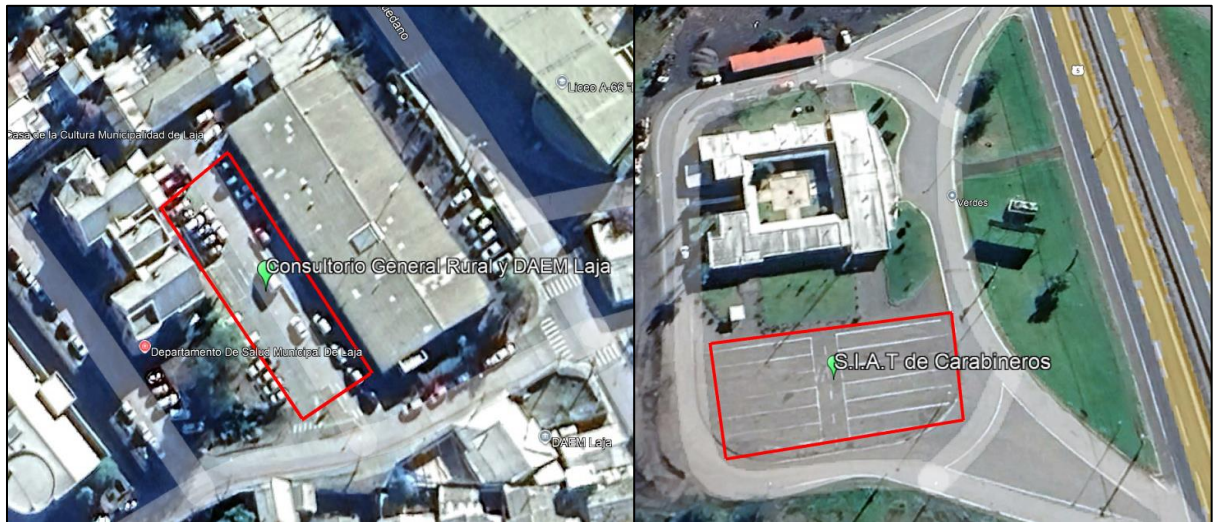
*Figura 5: Sitios de estudio.*

*A la izquierda sito con pavimento de hormigón y a la derecha sitio con pavimento asfáltico. Fuente: Google Earth Pro.*

- **Sitio con pavimento de hormigón:** El primer sitio corresponde al estacionamiento del Consultorio General Rural y la Dirección de Administración de Educación Municipal (DAEM) de la ciudad de Laja, en la región del Biobío. Se considera un área aproximada de 600 m<sup>2</sup> de pavimento de hormigón.
- **Sitio con pavimento asfáltico:** El segundo sitio se encuentra en la Subcomisaría I.A.T. y Carreteras BIO BIO, ubicada en la Ruta 5 Sur, kilómetro 476, en la región del Biobío. Se abarca un área de aproximadamente 800 m<sup>2</sup> de pavimento asfáltico.

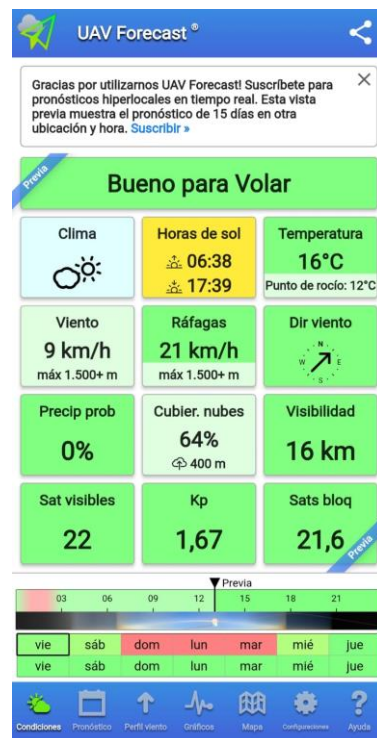
Figura 6: Ejemplo de verificación de condiciones meteorológicas con aplicación UAV Forecast.

De acuerdo con el manual del dron Phantom 4 Pro, este puede operar con vientos de hasta 10 m/s (36 km/h) y su rango de temperatura operativa se encuentra entre 0°C y 40°C (DJI, 2017). Estos parámetros se ingresan en la aplicación UAV Forecast, una herramienta que permite evaluar en tiempo real si las condiciones meteorológicas son adecuadas para volar un dron. La aplicación ofrece información sobre velocidad y dirección del viento, temperatura, visibilidad y probabilidad de precipitaciones, además permite ingresar los parámetros específicos del dron para asegurar que las condiciones sean adecuadas para la operación.

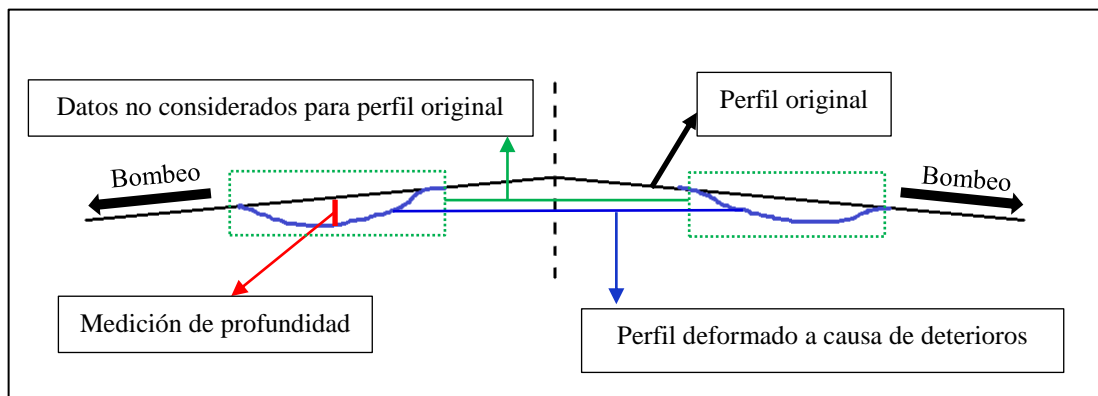
Figura 7: Evaluación de deterioros que incluyen deformación de la carpeta de rodadura.

Mediante líneas de tendencia se proyecta el perfil original considerando el bombeo. Fuente: Elaboración propia.

Para el análisis del MDE en pavimentos asfálticos, se sigue el mismo procedimiento empleado para los pavimentos de hormigón. Los deterioros identificados en el MDE se delimitan utilizando tanto el MDE como el ortomosaico para obtener una referencia visual clara del área afectada. En caso de ser necesario, los deterioros encontrados se analizan mediante líneas de tendencia generadas a partir de los datos obtenidos con el complemento Profile Tool de QGIS. Estos datos se analizan en MATLAB, donde se generan líneas de tendencia que se ajustan tanto al perfil original del pavimento como al tipo de deterioro a medir. A partir de estas líneas, se calcula la diferencia entre el perfil actual, obtenido del MDE, y el estado inicial del pavimento. En el caso del ahuellamiento, la evaluación se realiza a lo ancho de la calzada, de forma perpendicular al sentido del tráfico, considerando las pendientes de bombeo diseñadas para la evacuación de aguas (Figura 7). Por otro lado, para deterioros como el hundimiento, la medición se limita a la profundidad del daño, ya que no se ve afectada por las pendientes de este tipo.

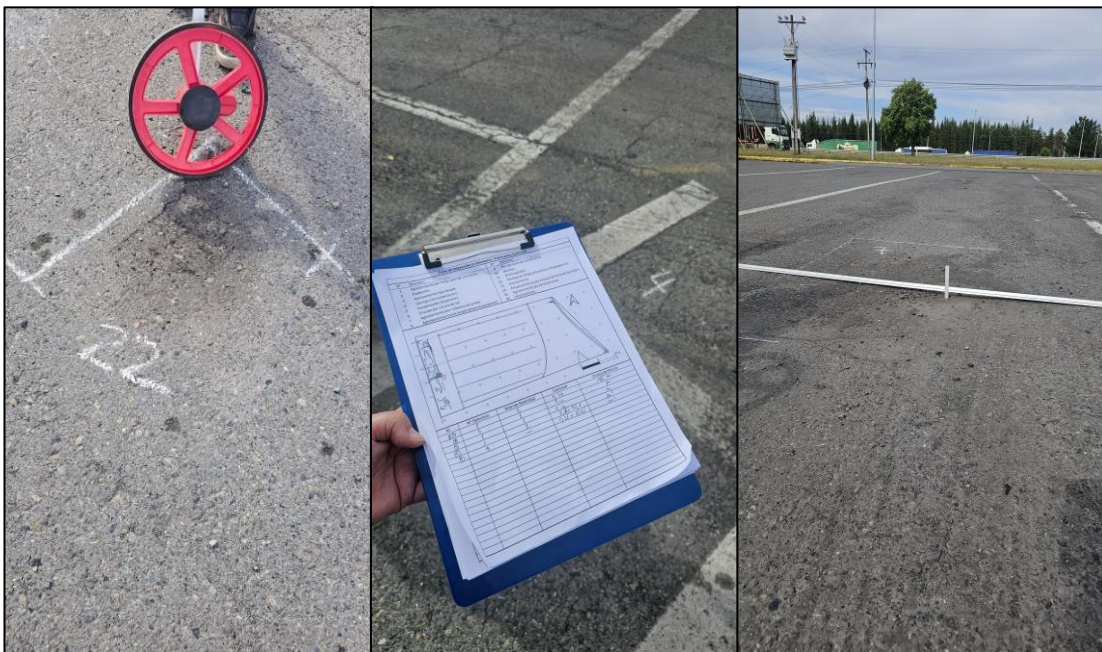
*Figura 8: Toma de datos mediante medición tradicional en terreno.*

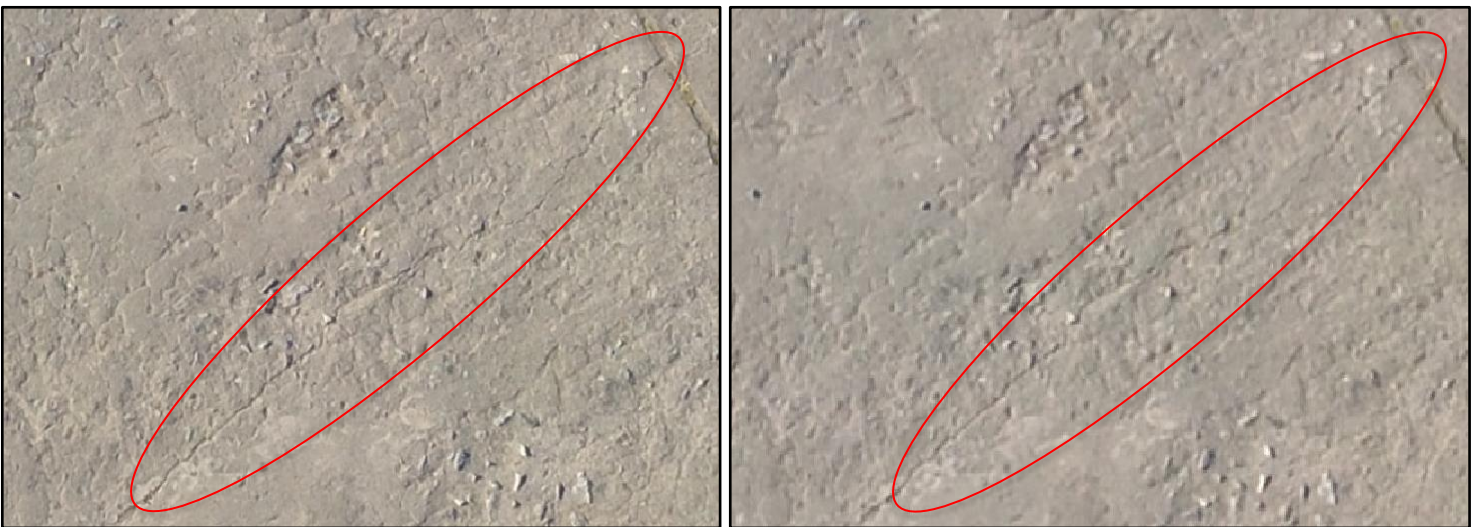
*Figura 9: Observación del mismo deterioro con alturas de vuelo de 10 m y 15 m.*

*A la izquierda, vuelo a 10 m de altura con resolución de 2.58 mm/píxel; a la derecha, vuelo a 15 m de altura con resolución de 3.81 mm/píxel.*

Tanto para pavimentos asfálticos como para pavimentos de hormigón, existen deterioros que, en niveles de severidad bajos y medios, requieren mediciones a partir de 3 mm. Las resoluciones obtenidas para los ortomosaicos con vuelos a 15 m de altura comienzan en 3.81 mm/píxel, lo que implica que algunos deterioros no se distinguen con claridad, ya que el tamaño del píxel es superior al ancho de estos deterioros. Aunque los deterioros pueden ser visibles tanto a 10 m como a 15 m de altura, la dificultad surge al delimitarlos, medir sus dimensiones y determinar su nivel de severidad, ya que la resolución alcanzada a estas alturas no permite capturar con detalle las irregularidades más finas del pavimento (Figura 9).

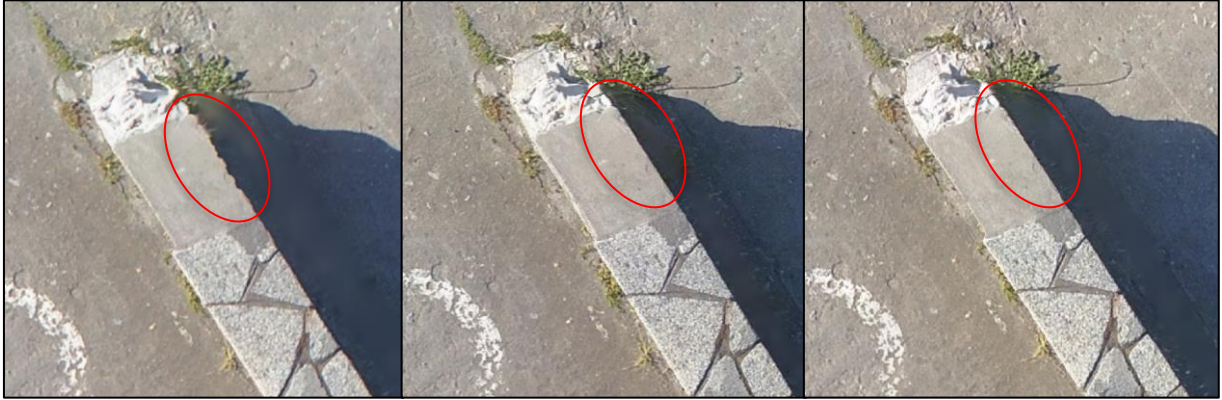
Figura 10: Comparación de un área específica en ortomosaicos generados con las diferentes combinaciones de traslapes.

*A la izquierda se presenta el ortomosaico generado con traslape longitudinal del 70% y transversal del 60%; en el centro, con traslape del 80% y 70%; y a la derecha, con traslape del 90% y 80% respectivamente.*

Se evalúan las combinaciones de traslapes longitudinales y transversales, considerando parámetros como la cantidad de fotografías capturadas, el uso de memoria y la calidad de los ortomosaicos y MDE generados. En cuanto a la cantidad de fotografías y el almacenamiento requerido, se observa un aumento considerable al incrementar los porcentajes de traslape. Respecto a la calidad de los ortomosaicos, se observa que no se presentan diferencias significativas entre las combinaciones 80%-70% y 90%-80%, sin embargo, con la combinación 70%-60%, se identifican pequeñas deficiencias en la alineación de las imágenes, como se muestra en la Figura 10, donde se exhiben imperfecciones e irregularidades en el borde del objeto central. De acuerdo con lo anterior, se elige como combinación óptima de traslape longitudinal y transversal un 80% y 70%, respectivamente. Esta elección coincide con estudios similares, como el realizado en Estados Unidos y publicado recientemente denominado “Use of small unmanned aircraft systems in airfield pavement inspection: implementation and potential”, en el cual se evaluó el uso de datos de sistemas de aeronaves no tripuladas (sUAS) para la inspección de pavimentos en aeródromos (Sourav et al., 2024). Ante la coincidencia de parámetros, se consultó a los autores del estudio sobre su elección de traslapes, quienes respondieron que base en su experiencia de una década operando drones para investigación, encontraron que los traslapes 70%-80% o 60%-70% producen ortofotos confiables sin problemas. Y que usaron la combinación 80%-70% porque les ha funcionado consistentemente durante mucho tiempo. Esta respuesta refuerza la elección de los parámetros utilizados en este análisis, concordando con la experiencia práctica y los resultados.

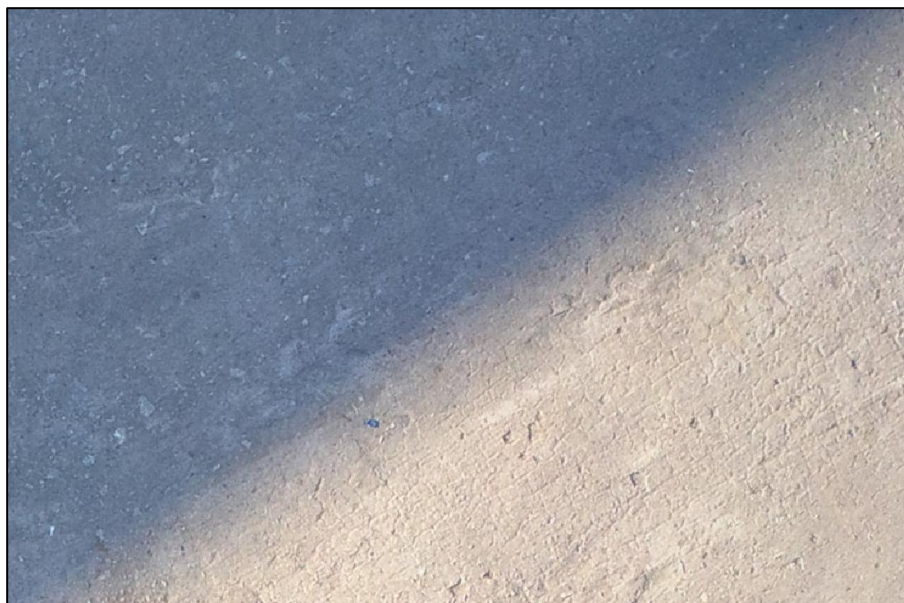
*Figura 11: Impacto de la sombra en la detección de deterioros.*

*En la imagen se observa que en la zona sin sombra se identifican dos tipos de deterioros: agrietamiento tipo mapeo con nivel de severidad bajo y desprendimiento por disgregación de áridos. Sin embargo, estos deterioros desaparecen abruptamente en la sección cubierta por sombra.*

De los 16 deterioros detectados únicamente en terreno, se examinaron las losas donde estos se encontraban y se observó que 4 de ellos correspondían a las que, al momento de realizar los vuelos, tenían vehículos estacionados sobre ellas. Debido a esta obstrucción, solo fue posible evaluar las áreas visibles, no pudiendo registrar los deterioros que se encontraban bajo los vehículos, lo que afectó la detección completa. De los 12 deterioros restantes que solo se registraron mediante el método tradicional en el terreno, se identificó que 11 se encontraban en losas total o parcialmente cubiertas por sombra, ya sea de infraestructura adyacente o de árboles cercanos. De estos deterioros: 2 corresponden a astillamiento de esquina con nivel de severidad bajo, 3 son astillamientos de juntas transversales y longitudinales con nivel de severidad bajo, 3 pertenecen al tipo desprendimiento por disgregación de áridos, 1 es un agrietamiento de tipo mapeo en nivel de severidad bajo y 2 corresponden a grietas de contracción. Esto indica que la presencia de sombra dificulta la detección de estos tipos de deterioros con nivel de severidad bajo, como se evidencia en la Figura 11.

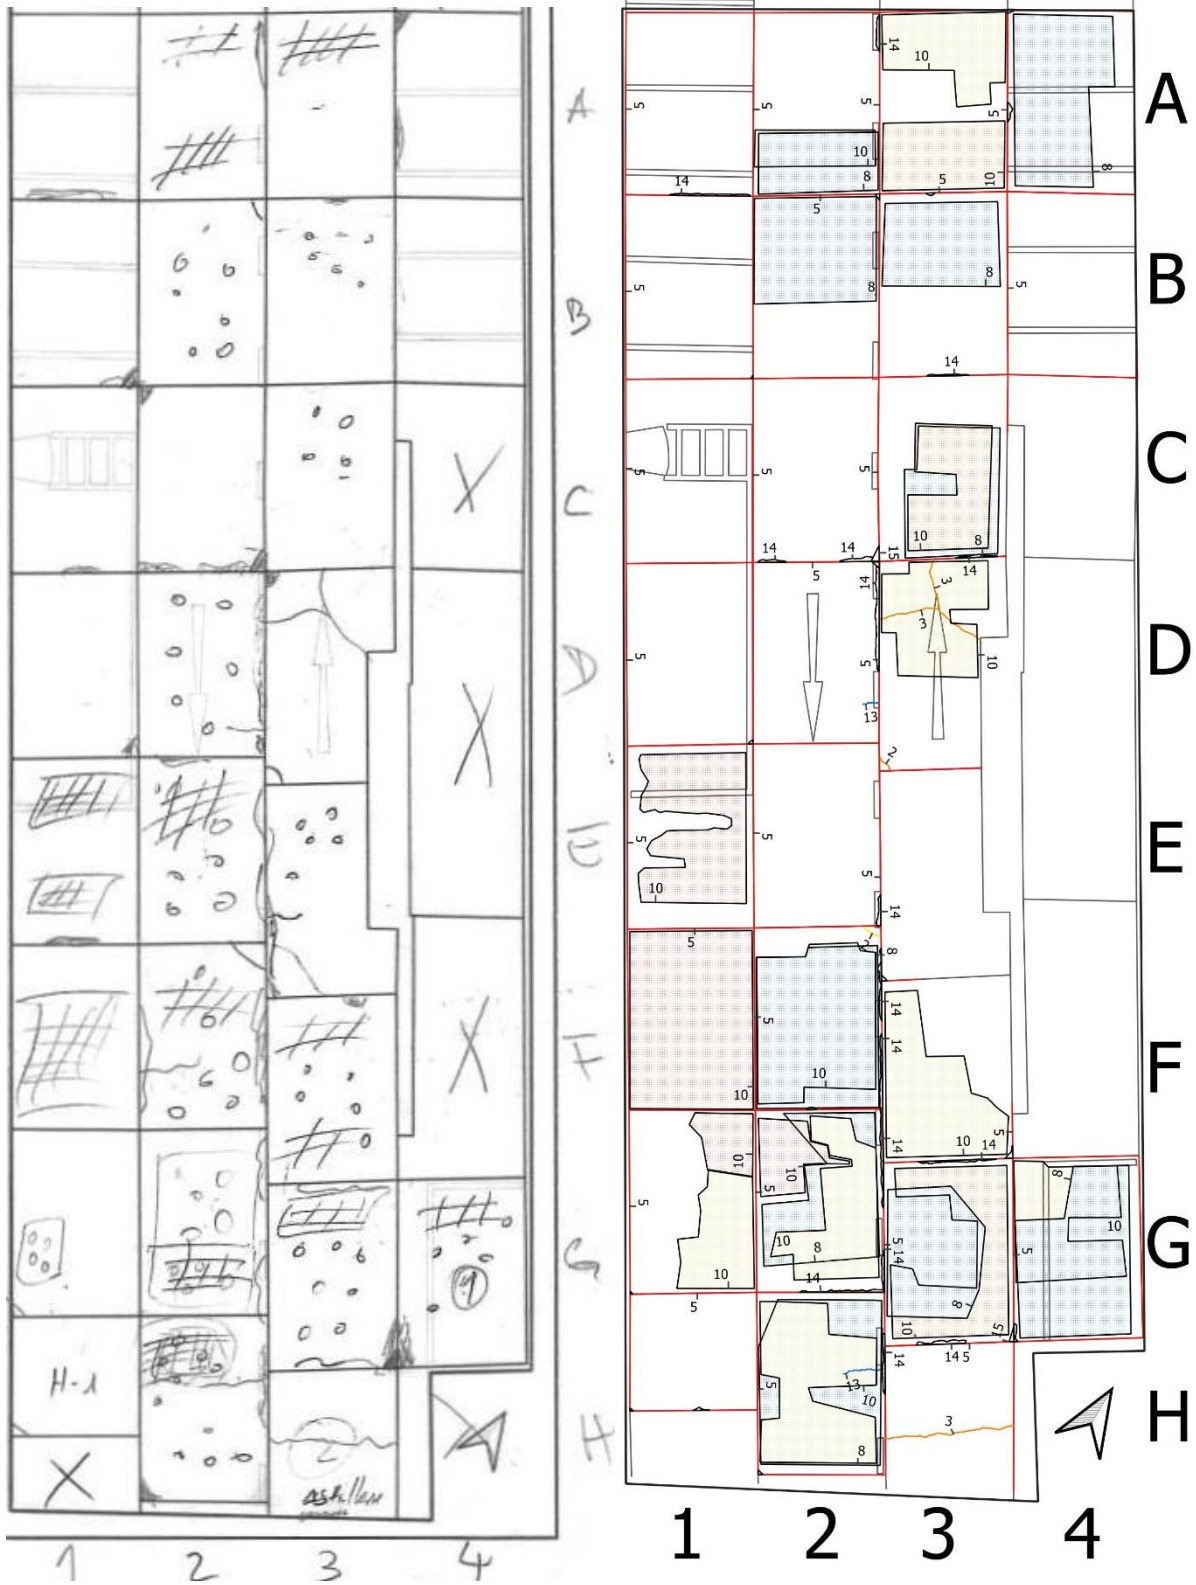
Figura 12: Croquis de ubicación de deterioros detectados en pavimento de hormigón con medición tradicional en terreno y mediante análisis fotogramétrico.

A la izquierda se presenta el croquis de los deterioros identificados con el método de medición tradicional en terreno, mientras que a la derecha se muestra el croquis obtenido mediante el análisis fotogramétrico.

La Figura 12 presenta los croquis de ubicación de los deterioros identificados mediante la medición tradicional en terreno y el análisis fotogramétrico, mostrando la distribución de los deterioros encontrados con cada método y destacando una mejor identificación de los deterioros con el análisis fotogramétrico.

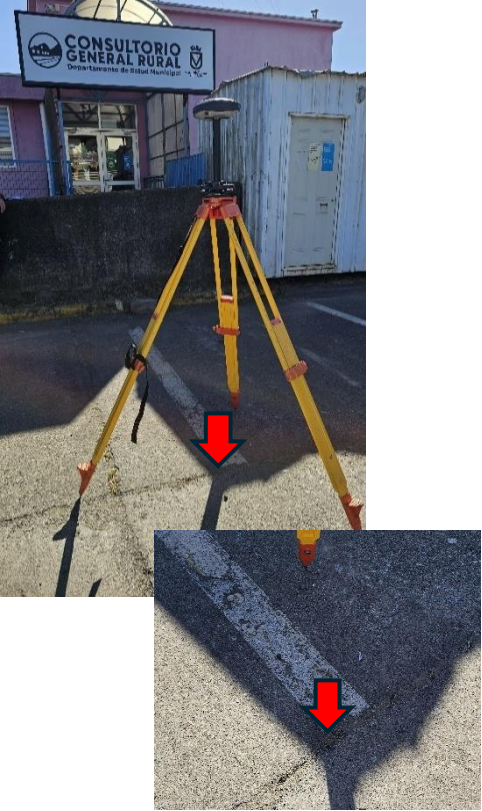
Nombre punto	LAJA2	
Datum: ITRF2020 época 2024.328	Elipsoide: GRS80	
Sistema de Coordenadas: UTM Zona 18 Sur		
Coordenadas		
Norte (m)	Este (m)	Altura Elipsoidal (m)
5871744.3300	702691.2827	89.3255
Altura Ortométrica (m): 69.2206	Modelo Geoidal: XGM2019	
Ubicación: Punto ubicado dentro del estacionamiento del Consultorio General Rural y la Dirección de Administración de Educación Municipal (DAEM) de la ciudad de Laja, en la región del Biobío. Este punto está ubicado al costado derecho de la demarcación que se encuentra frente a la entrada del Consultorio General Rural, en el sector noreste del estacionamiento.		
Fotografía Punto	Croquis

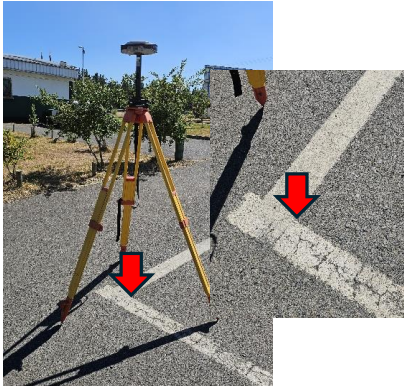
Nombre punto	BASE SIAT	
Datum: ITRF2020 época 2024.328	Elipsoide: GRS80	
Sistema de Coordenadas: UTM Zona 18 Sur		
Coordenadas		
Norte (m)	Este (m)	Altura Elipsoidal (m)
5881000.6401	731434.9382	147.0737
Altura Ortométrica (m): 127.1673	Modelo Geoideal: XGM2019	
Ubicación: Punto ubicado dentro del estacionamiento de la Subcomisaría I.A.T. y Carreteras BIO BIO, ubicada en la Ruta 5 Sur, kilómetro 476, en la región del Biobío. El punto está situado en la sección este del estacionamiento, en el vértice superior interno de la primera demarcación individual de norte a sur.		
Fotografía Punto	Croquis
