**UNIVERSIDAD DE CONCEPCIÓN**  
**FACULTAD DE CIENCIAS QUÍMICAS**  
**DEPARTAMENTO CIENCIAS DE LA TIERRA**

**ESTUDIO DE SUSCEPTIBILIDAD DE REMOCIONES EN MASA  
EN LAS CERCANÍAS DEL CANAL ABANICO, COMUNA DE  
ANTUCO, REGIÓN DEL BIOBÍO.**

**Memoria para optar al Título de Geólogo**

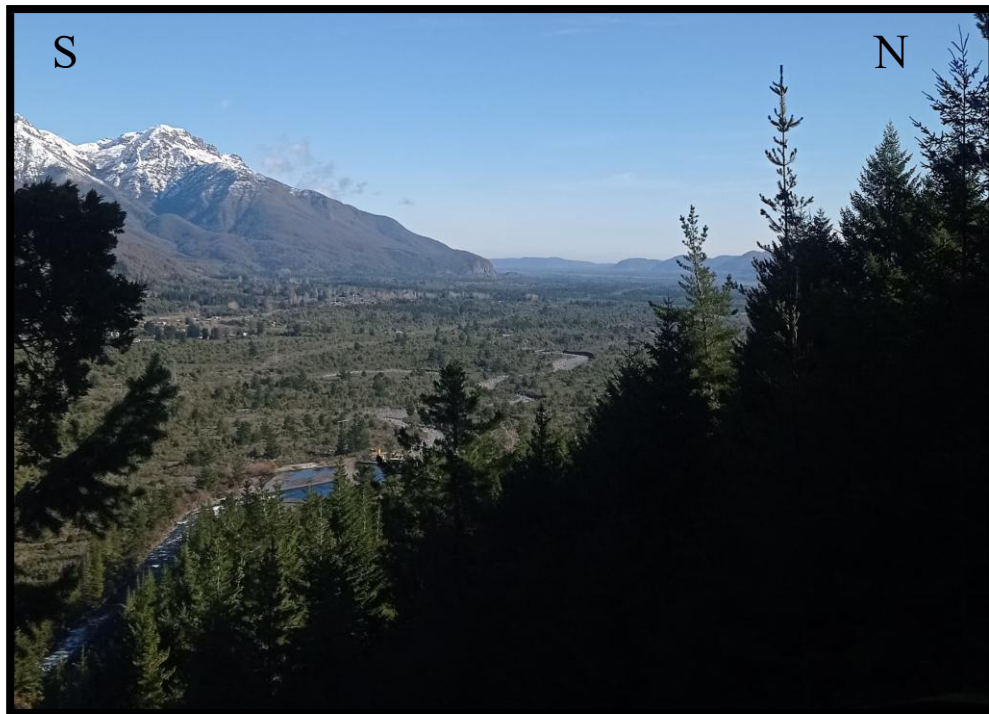
Son las formas de relieve más grandes de la región, originadas por la erosión glacial y fluvial. Se caracterizan por niveles aterrazados compuestos por sedimentos fluviales o glaciofluviales, que cubren la vaguada principal y forman planicies que se extienden hacia la precordillera y el valle central (figura 2.3).

**Figura 2.3: Valle del rio Laja visto desde el costado del canal Abanico.**

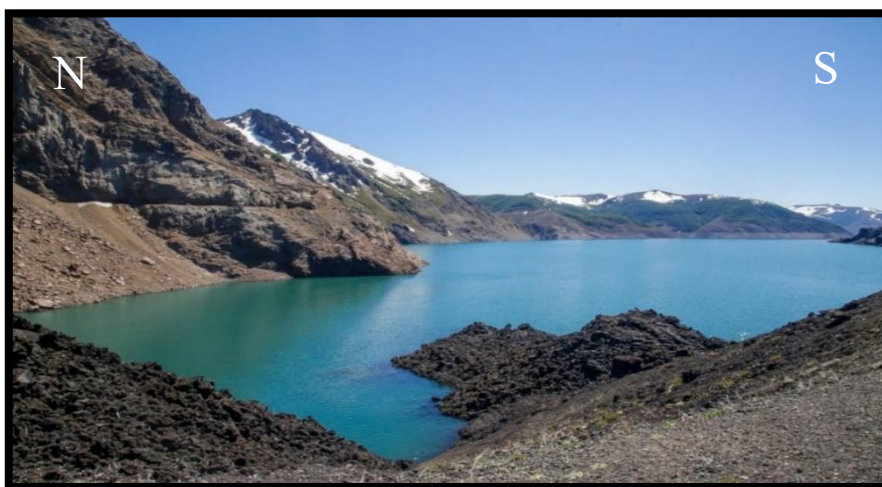
La mayoría de estas lagunas se encuentran en pequeñas cuencas que tienen un origen tanto glaciar como tectónico (Börgel, 1983). Estas cuencas se han cerrado por sedimentos glaciares o materiales volcánicos, y algunas lagunas se han formado en los valles debido a estos últimos. Existen muchas pequeñas lagunas en depresiones volcánicas cuaternarias. Un alineamiento N-S de estas cuencas, acompañado de edificios volcánicos, es una característica distintiva de la región. (figura 2.4)

**Figura 2.4: Laguna Laja vista desde su orilla occidental.**

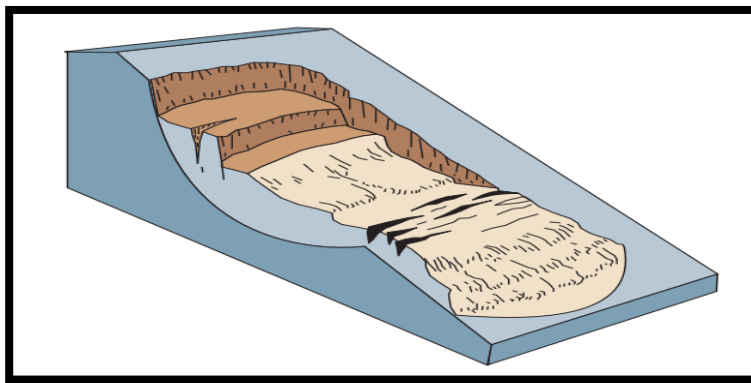
**Figura 5.4: Dibujo esquemático de un deslizamiento rotacional.** Modificado de Highland y Bobrowsky (2008)

- a) **Deslizamiento rotacional:** Ocurre cuando la superficie de ruptura es curvada cóncavamente hacia arriba, con un movimiento giratorio alrededor de un eje paralelo al suelo.

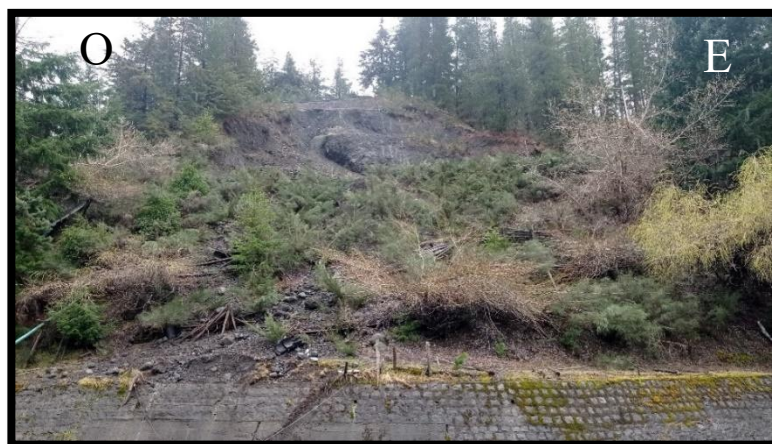
**Figura 7.8:** Remoción al costado del canal, con presencia de vegetación desplazada junto con el suelo.

La vegetación predominante en la zona de estudio son coníferas, pinos de una especie no identificada, posiblemente plantados con el fin de darle estabilidad al suelo como se hace en otros lugares dentro de la región del Biobío y en general en el sur de Chile, los cuales sin embargo demuestran ser poco efectivos en esta tarea, pues por su gran tamaño y masa, además de raíces poco ramificadas no logran darle sostén al suelo, sino que más bien se deslizan ladera abajo junto con el suelo (figura 7.8). Por el contrario, las áreas donde la vegetación es más bien arbustiva o una combinación de pino con arbustos y otras plantas menores parecen ser más estables y darle mejor sustento al suelo.

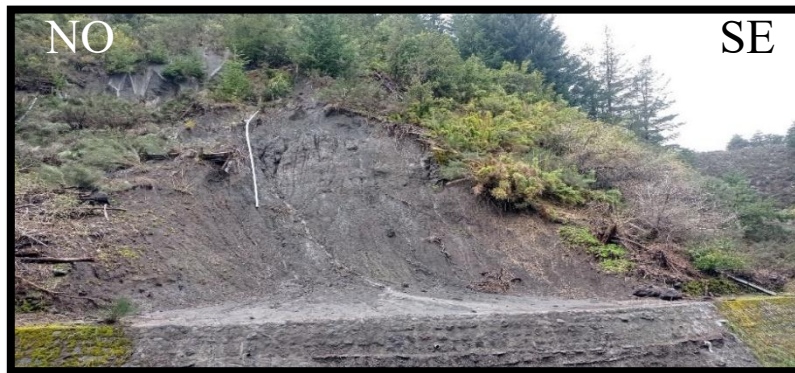
Figura 7. 9: remoción con presencia de agua corriente.

En cuanto al agua, este parece ser el factor más crítico en el desencadenamiento de remociones en masa en el área de trabajo, resulta evidente que los sectores más secos, o mejor dicho menos húmedos han sufrido menos desprendimientos o deslizamientos de material, mientras que aquellos que ya se han visto afectados por estos fenómenos presentan gran saturación de agua e incluso escorrentía superficial en algunos casos (figura 7.9), por lo que serían susceptibles de nuevas remociones a futuro. Además de reducir las fuerzas de cohesión entre las partículas el agua al llenar los espacios entre los granos aumenta la densidad y por ende la masa total del suelo, haciéndolo más propenso a sufrir los efectos de la gravedad.

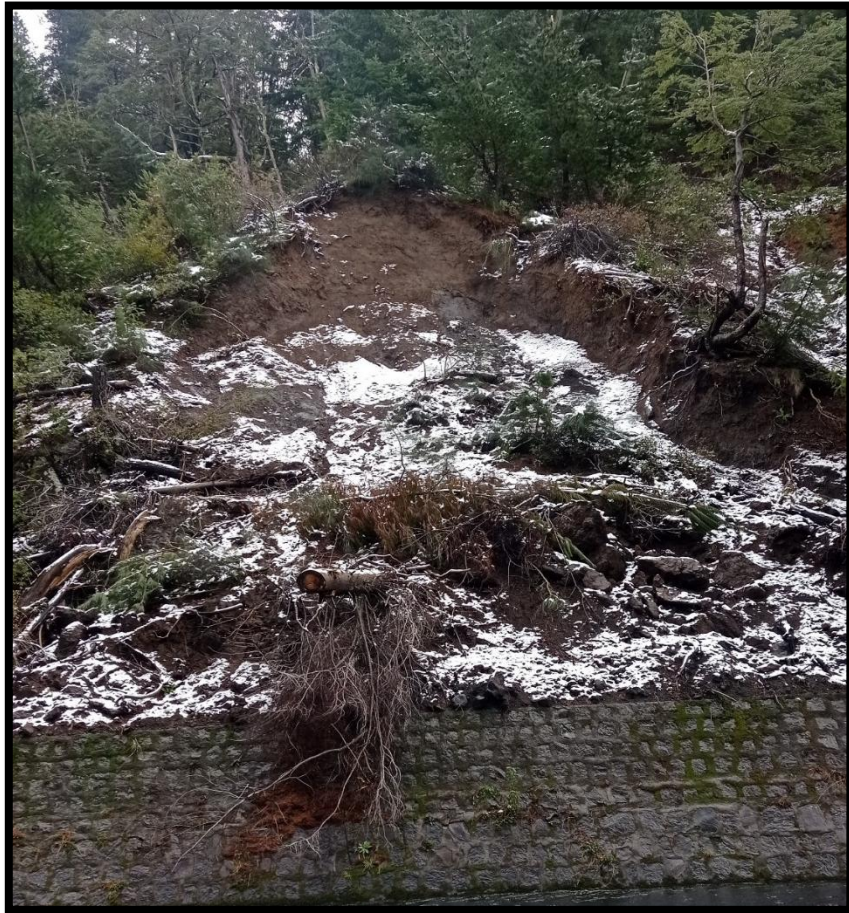
**Figura 7.11: remoción en masa con contenido vegetal y cobertura nival**

Muy similar al caso anterior, aunque no se pudieron muestrear por problemas de acceso, se infiere un ligero cambio en la mineralogía por presentar clastos de tamaño mayor y una coloración más rojiza, se puede ver que el movimiento del suelo arrastró consigo vegetación de gran tamaño, aunque no se ve agua corriente se mantiene la cobertura nival parcial de la zona (Figura 7.11).

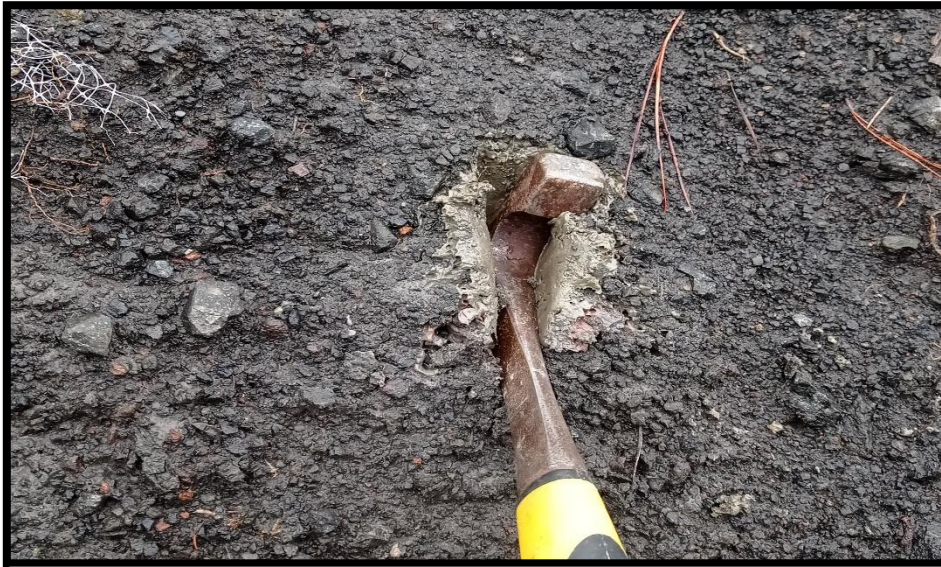
Km 1950:

**Figura 7.12:** suelo con alto contenido de arcilla, evidenciado por la capacidad de sostener el martillo geológico y por su coloración.

Remoción de suelo con presencia de agua corriente en canales que coincide aproximadamente con el eje central de la remoción, menor contenido de vegetación en comparación a los demás puntos, se infiere un cambio mineralógico por el cambio de tonalidad del suelo hacia un color más oscuro, con mayor contenido de arcilla, lo que lo hace más bien plástico (figura 7.12) y evita la infiltración de agua, lo que produce acumulación de esta entre la ladera y el muro del canal.

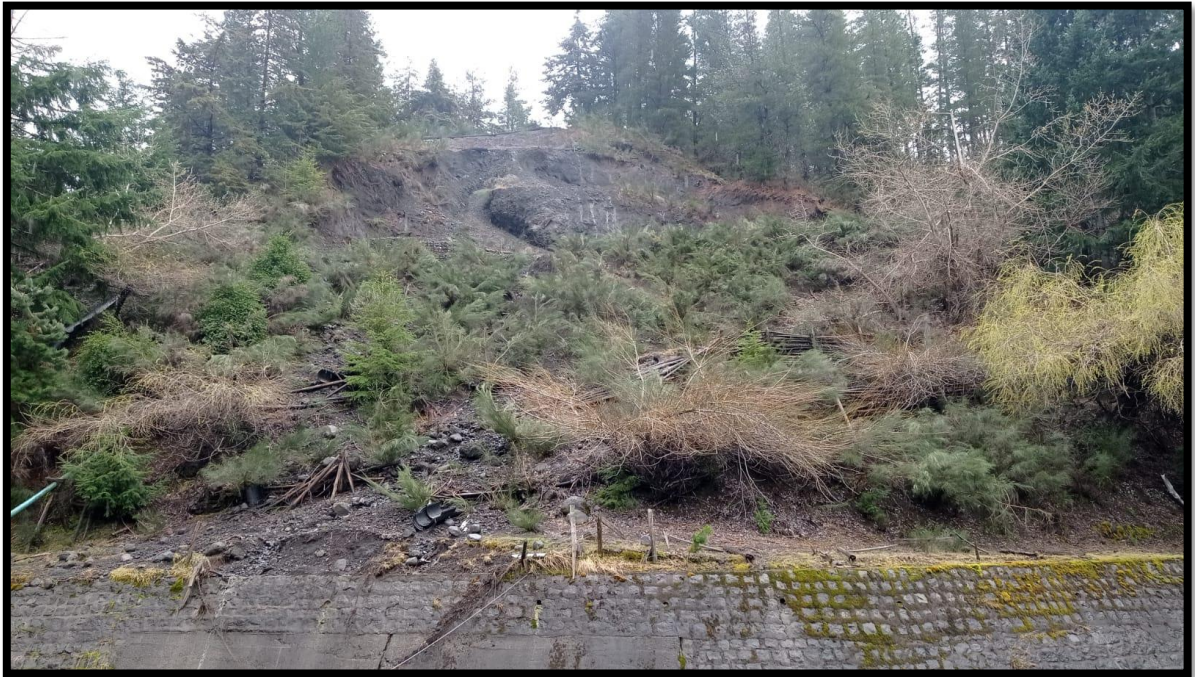
Km 2400 y Km 2500:

**Figura 7.13: Remoción con evidencia de medidas de mitigación.**

Remociones de mayor extensión tanto lateral como verticalmente, muestran una ligera concavidad, lo que indicaría un deslizamiento rotacional aunque no aflora roca sólida, el suelo tiene un contenido de arcilla mucho menor y se aprecian múltiples flujos de agua constantes, aunque también presenta vegetación esta parece moverse en bloques junto con el suelo, sin desprendimiento de raíces, además se observa evidencia de medidas de contención como muros y canales de drenaje removidos junto con el material del suelo (figura 7.13).
