**UNIVERSIDAD DE CONCEPCIÓN**  
**FACULTAD DE INGENIERÍA**  
**DEPARTAMENTO INGENIERÍA MECÁNICA**

**ESTUDIO DE ACTUALIZACIÓN DE COMPONENTES FILTROS LASTA  
PARA PLANTA DE FILTROS DIVISIÓN CHUQUICAMATA**

Memoria de Título presentada a la Facultad de Ingeniería de la Universidad de Concepción para  
optar al título profesional de Ingeniera Civil Mecánica

Marzo 2025  
Concepción (Chile)

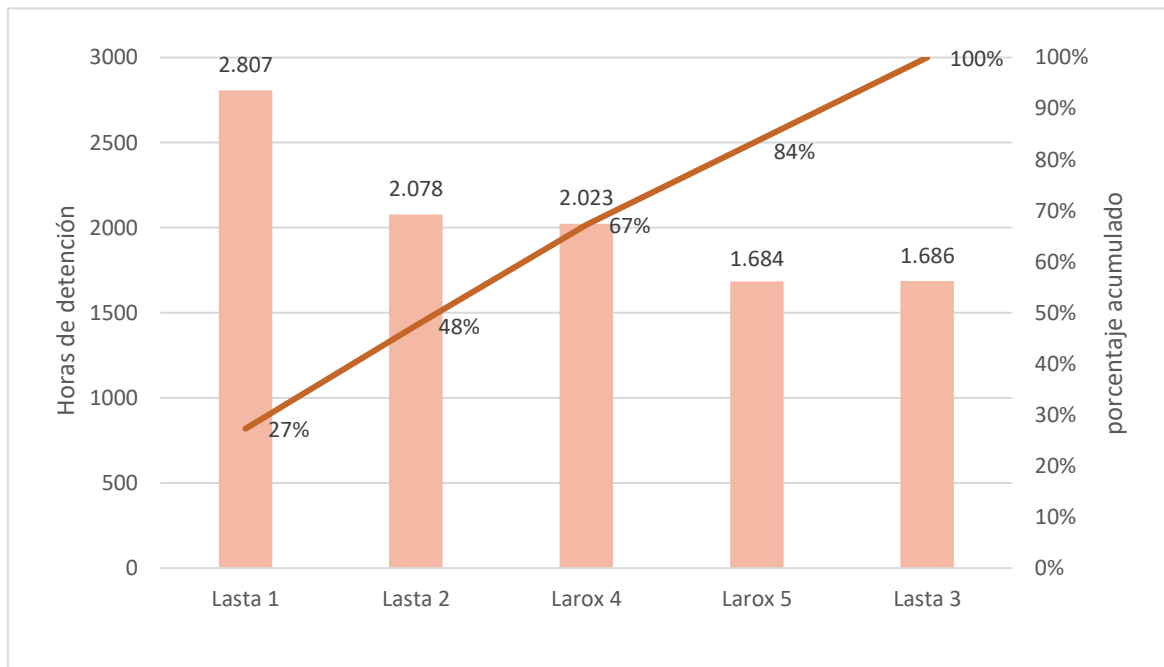
Figura 3.1: Análisis de Pareto de Horas de Detención por Filtro 2024 (Elaboración Propia).

De este gráfico se puede extraer que el filtro Lasta 1 es el mayor contribuyente en términos de horas de detención, con un total de 2807 horas acumuladas en el año 2024, mientras que en segundo lugar se presenta el filtro Lasta 2, que registra 729 horas menos. En cuanto a la distribución acumulada, el gráfico refleja que los tres primeros filtros (Lasta 1, Lasta 2 y Larox 4) acumulan el 67% de las horas de detención totales, destacando como los principales responsables de las paradas no programadas, lo cual en términos de priorización nos indica que estos los filtros clave a intervenir.

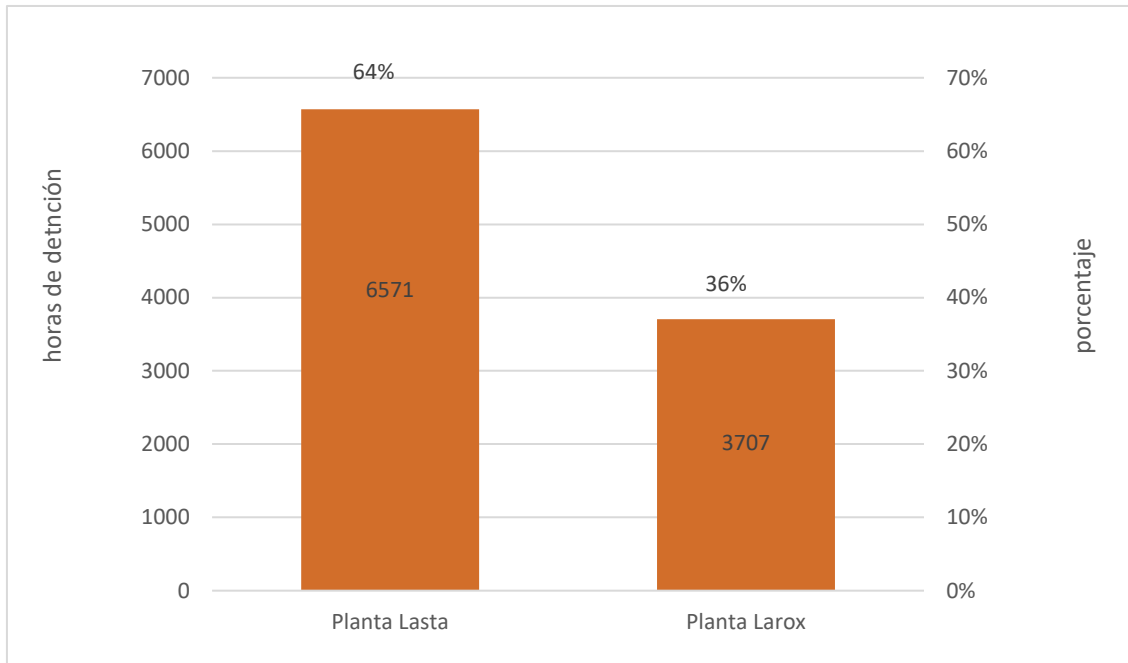
**Figura 3.2: Gráfico de Horas de Detención por Planta 2024 (Elaboración Propia).**

En este gráfico se observa que la planta Lasta acumula un 64% de las horas de detención totales mientras que la planta Larox contribuye con el restante 36%. Este comportamiento refuerza la necesidad de priorizar mejoras en la planta Lasta, donde las detenciones no programadas tienen un impacto significativamente mayor en la operación general.

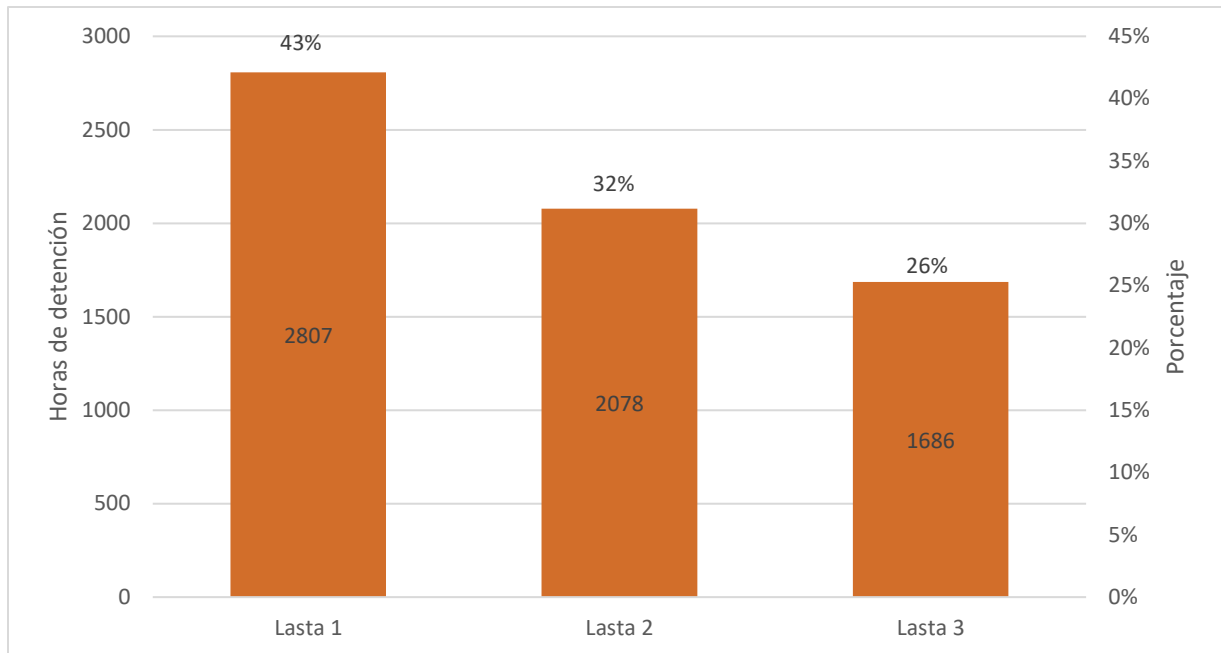
**Figura 3.3: Gráfico de Horas de Detención Planta Lasta 2024 (Elaboración Propia).**

De esta figura se puede observar que el Filtro Lasta 1 registra el mayor tiempo de detención, con un total de 2807 horas, lo que representa el 43% de las horas de detención de la planta Lasta en el año 2024. Este resultado lo posiciona como el principal responsable de los tiempos improductivos, lo que sugiere la necesidad de priorizar acciones correctivas en este equipo. El filtro Lasta 2 se posiciona en segundo lugar con un 32% de las detenciones de la planta Lasta.

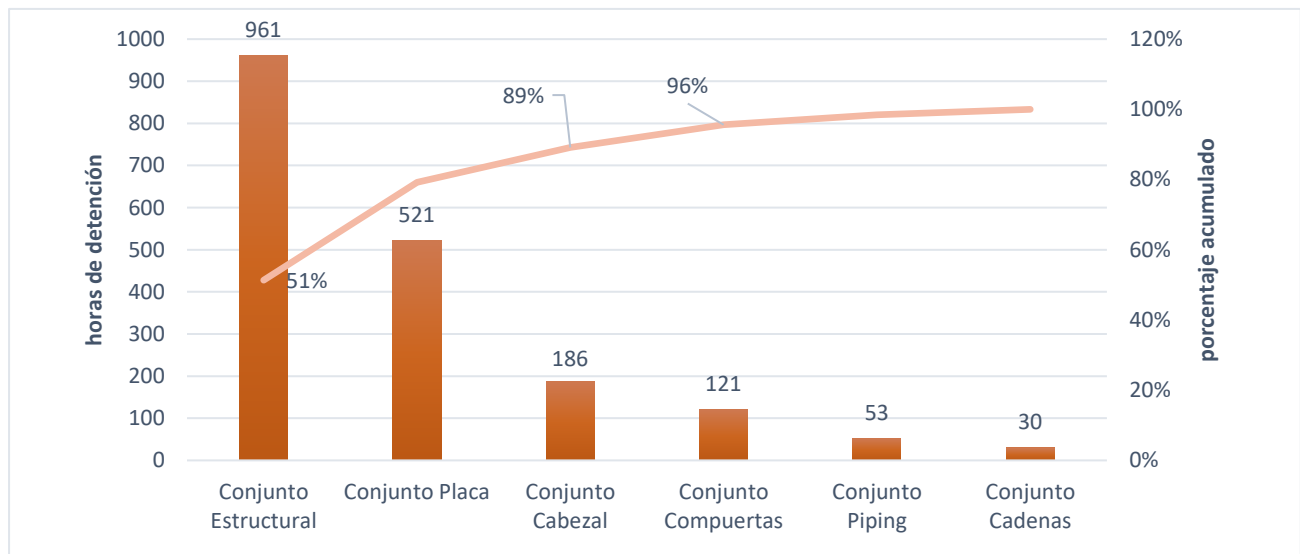
**Figura 3.5: Gráfico de Horas de Detención por Conjunto Mecánico Filtro Lasta 1 (Elaboración Propia).**

El conjunto estructural se destaca como el principal contribuyente al tiempo de detención, acumulando un total de 961 horas, lo que podría indicar la necesidad de evaluar la integridad estructural del sistema, considerando que una falla en la estructura puede resultar catastrófica para los equipos, además de tomar un tiempo de reparación de meses debido al tamaño y peso de los componentes.

En segundo lugar, se destaca el conjunto de las placas uno de los principales contribuyentes al tiempo de detención, acumulando un total de 521 horas. Este dato sugiere que las fallas asociadas a componentes como las telas filtrantes, empaquetaduras o las propias placas tienen un impacto crítico en la operación.

El gráfico evidencia la necesidad de priorizar el análisis y las intervenciones en el conjunto estructural, seguido por los conjuntos placa, cabezal y compuertas. Las áreas de menor impacto, como las redes de piping y las cadenas, podrían ser monitoreadas de forma menos intensiva, enfocándose principalmente en acciones preventivas.

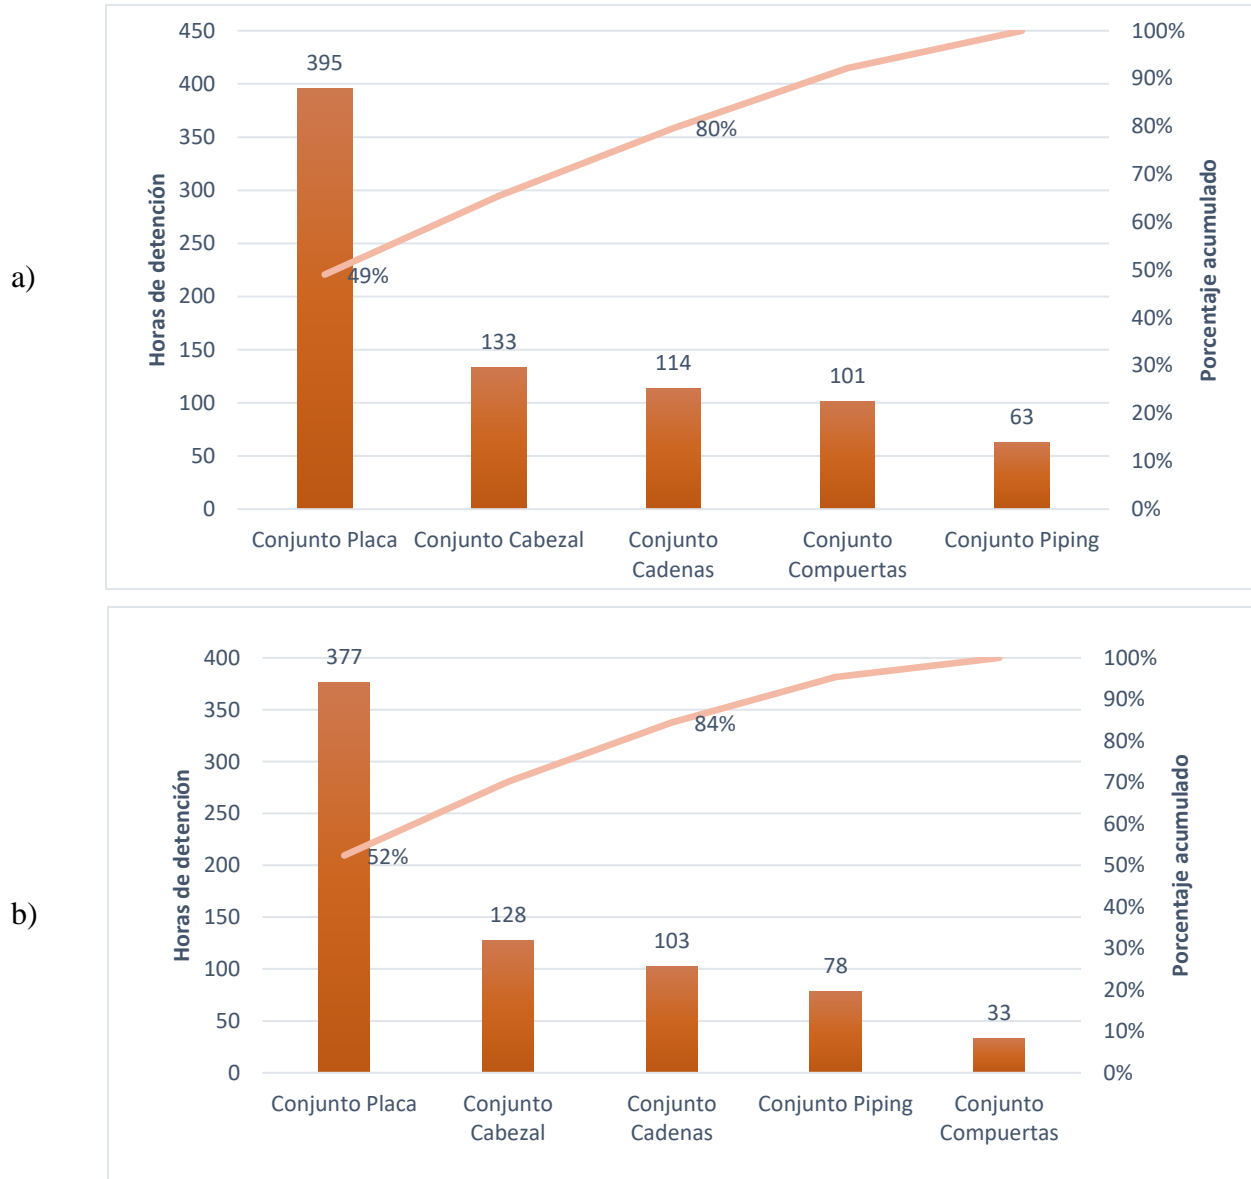
**Figura 3.6: Gráfico de Horas de Detención por Conjunto Mecánico Filtro Lasta 2 y Lasta 3 (Elaboración Propia).**

Lasta 2, el análisis de Pareto indica que los conjuntos mecánicos que más contribuyen al tiempo de detención son las placas, con 395 horas, seguidas del cabezal y las cadenas, con 133 y 114 horas respectivamente. Estos tres conjuntos representan en total un 79,6% del tiempo de detención acumulado, destacándose como los puntos prioritarios para intervención en este filtro.

Para el filtro Lasta 3, se evidencia que el conjunto placa es nuevamente el principal responsable del tiempo de detención, acumulando 377 horas, lo que representa el 49% del total. Este conjunto destaca como el componente crítico en términos de impacto operativo. El conjunto cabezal ocupa el segundo lugar con 128 horas, mientras que el conjunto cadenas alcanza 103 horas, completando así los principales contribuyentes, que acumulan el 84% de las detenciones del filtro Lasta 3.

Por otro lado, aunque el conjunto estructural tuvo una gran relevancia para el filtro Lasta 1, esta situación no se repite en los filtros Lasta 2 y Lasta 3. Esto se debe a un importante problema estructural ocurrido durante 2024, el cual mantuvo al filtro detenido por más de un mes. Dado que se considera un evento puntual, no se incluirá en los análisis futuros. Sin embargo, debido a la antigüedad de los equipos, se recomienda realizar un estudio estructural a los tres filtros para prevenir situaciones similares en el futuro.

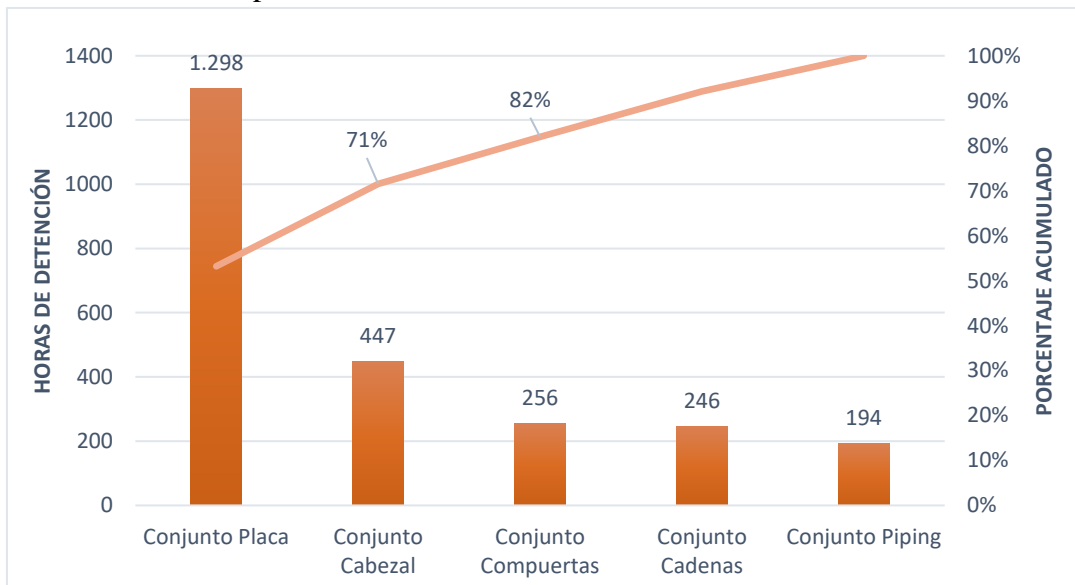
Figura 3.7: Gráfico de Análisis de Pareto para Conjuntos Filtros Lasta (*Elaboración Propia*).

Utilizando la regla del 80-20 (El 80% de los efectos provienen del 20% de las causas) los conjuntos placa, cabezal y compuertas constituyen los principales responsables del tiempo de inactividad, tal como se indica en la Figura 3.7, donde se aprecia que el porcentaje acumulado de estos tres conjuntos completan un 82% del tiempo de detención total.

Si bien no se dejará de lado el análisis de los conjuntos cadenas y piping, se entiende que no son prioritarios, pues representan un porcentaje menor en el tiempo acumulado de detenciones y tienen una incidencia menos significativa en la operación.

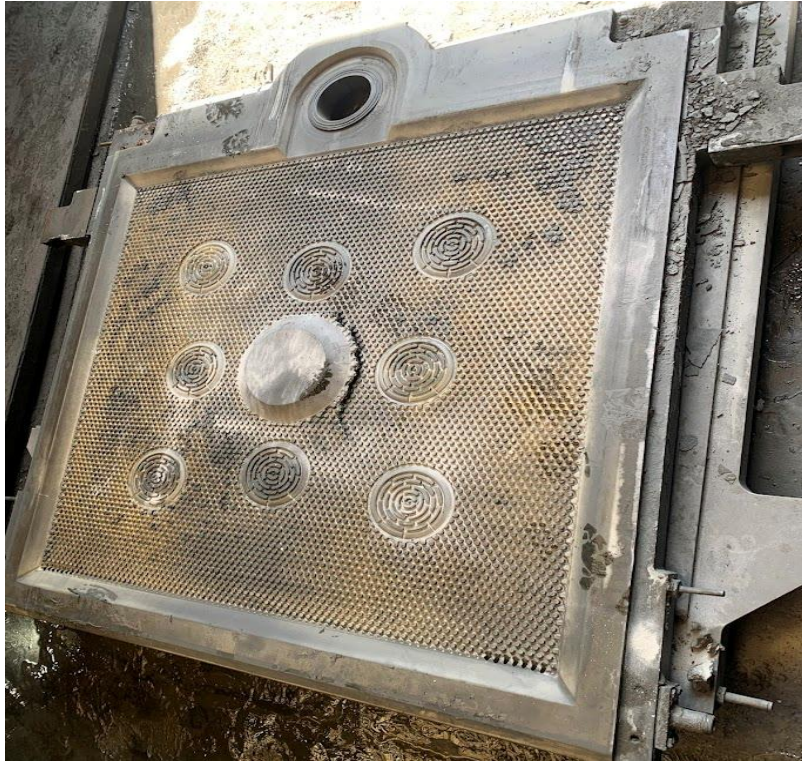
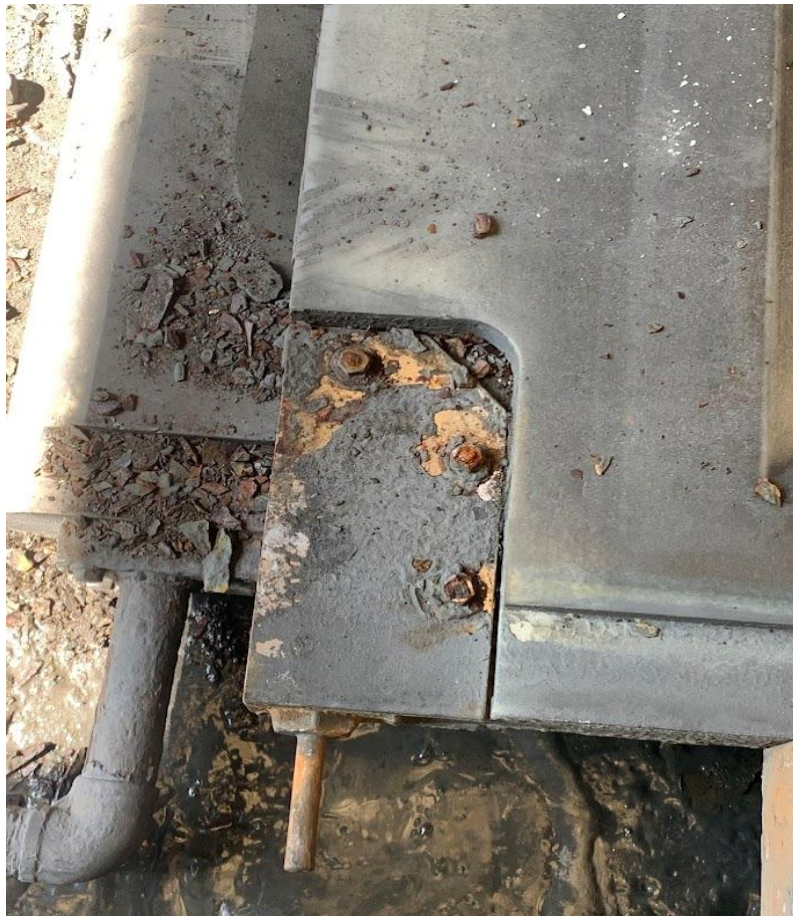
Anexo 6: Fallas en Placas.

Causa 3: Reparaciones reactivas: Al no planificar las reparaciones, las placas dañadas continúan operando hasta que fallan por completo, lo que genera detenciones inesperadas. Además, la reutilización de placas reparadas más de una vez (que fallan más rápido y generan daños en otros componentes) solo agrava el problema.

Causa 2: Rotura prematura de telas: Se ha identificado una correlación entre el aumento en los fallos de las telas y el incremento en los fallos de las placas. Esto sugiere que, cuando las telas fallan prematuramente, el concentrado impacta directamente sobre las placas, provocando su erosión acelerada.

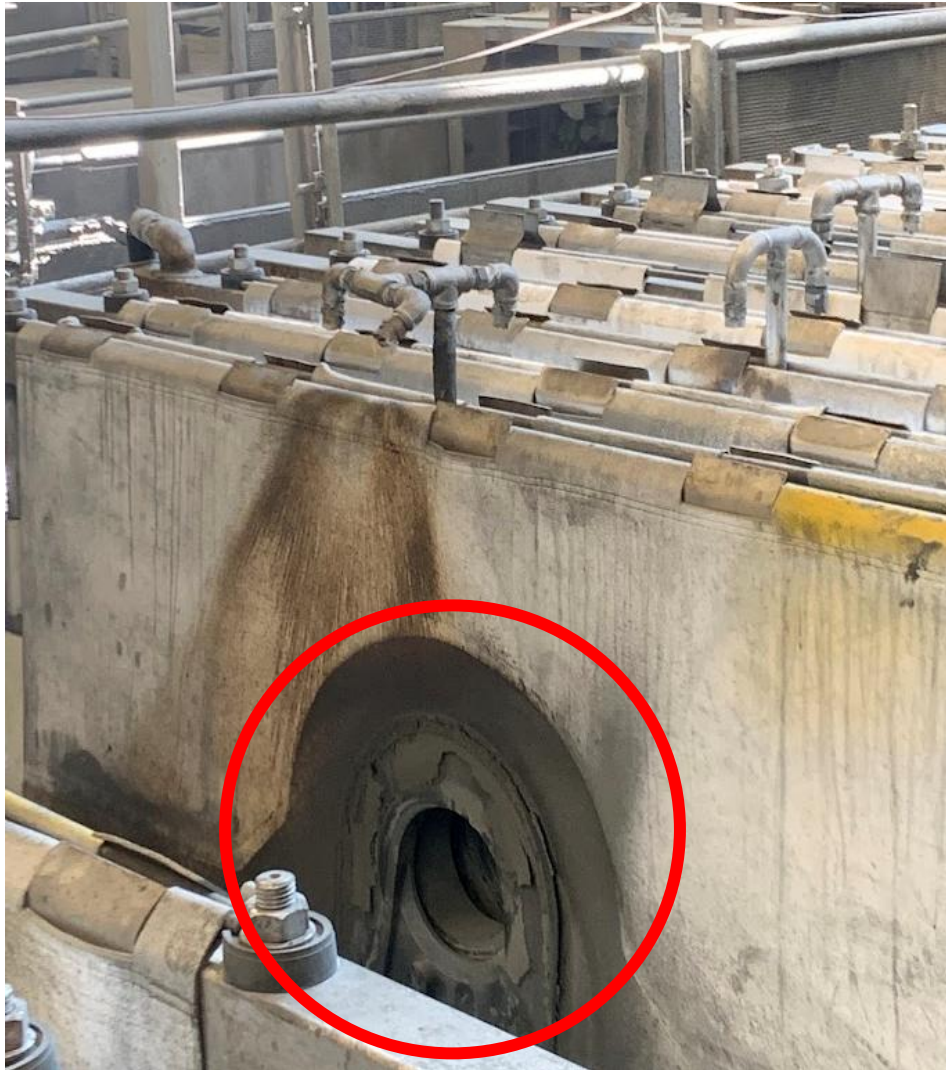
Causa 2: Lavado de Telas Deficiente: Aunque no existen reportes formales, el lavado insuficiente de telas se identifica como un problema recurrente en los filtros. Esto indica que, al finalizar cada ciclo, no se elimina completamente el concentrado residual, lo que provoca acumulaciones progresivas en los bordes de las placas. Estas acumulaciones generan que el filtro no selle correctamente, lo que puede resultar en la expulsión del material hacia el exterior de las cámaras durante la inyección de carga. Además, esta situación contribuye al desgaste localizado en las telas y placas debido a las altas presiones aplicadas durante el proceso operativo (Anexo 9).

Anexo 9: Restos de Concentrado en Tela debido a Lavado Insuficiente.

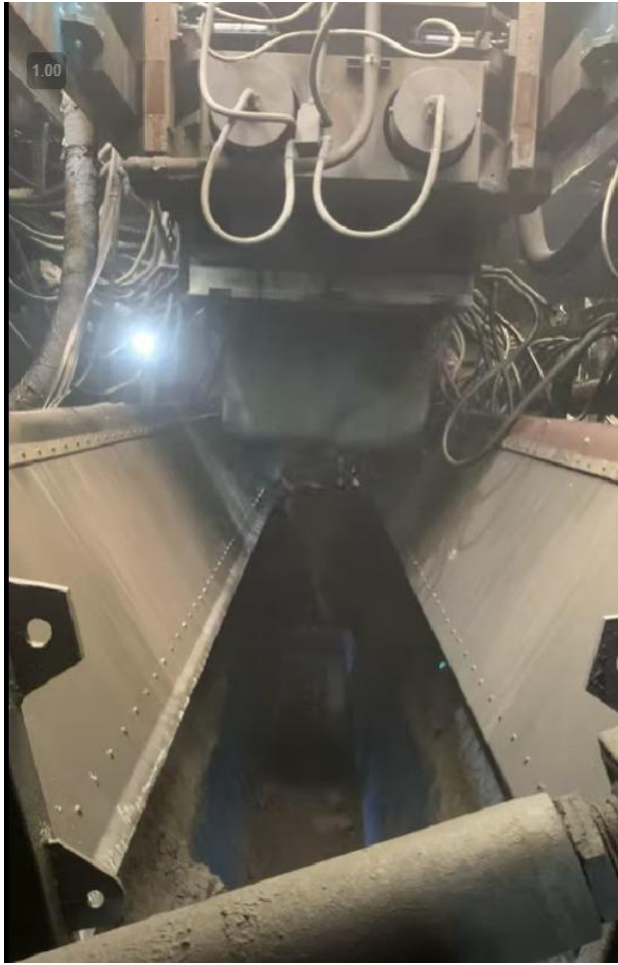
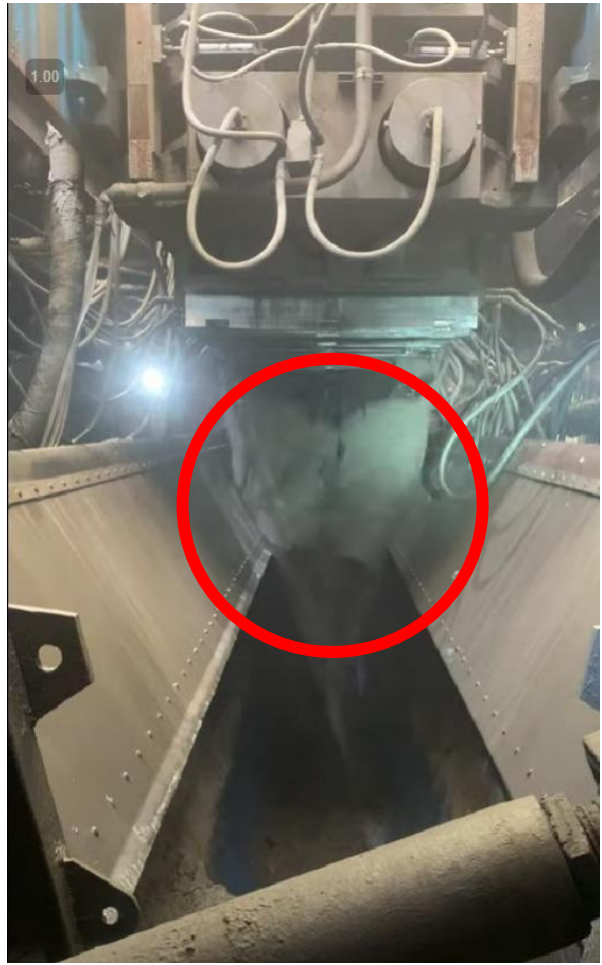
Anexo 10: Impacto de Carga sobre Compuertas.
