“ESTUDIO GEOLÓGICO Y GEOTÉCNICO DE DISEÑO DEL EMBALSE VALLE HERMOSO, REGIÓN DE COQUIMBO, CHILE”.

Defensa para optar al título de Geólogo

El Embalse Valle Hermoso → Proyecto del MOP.

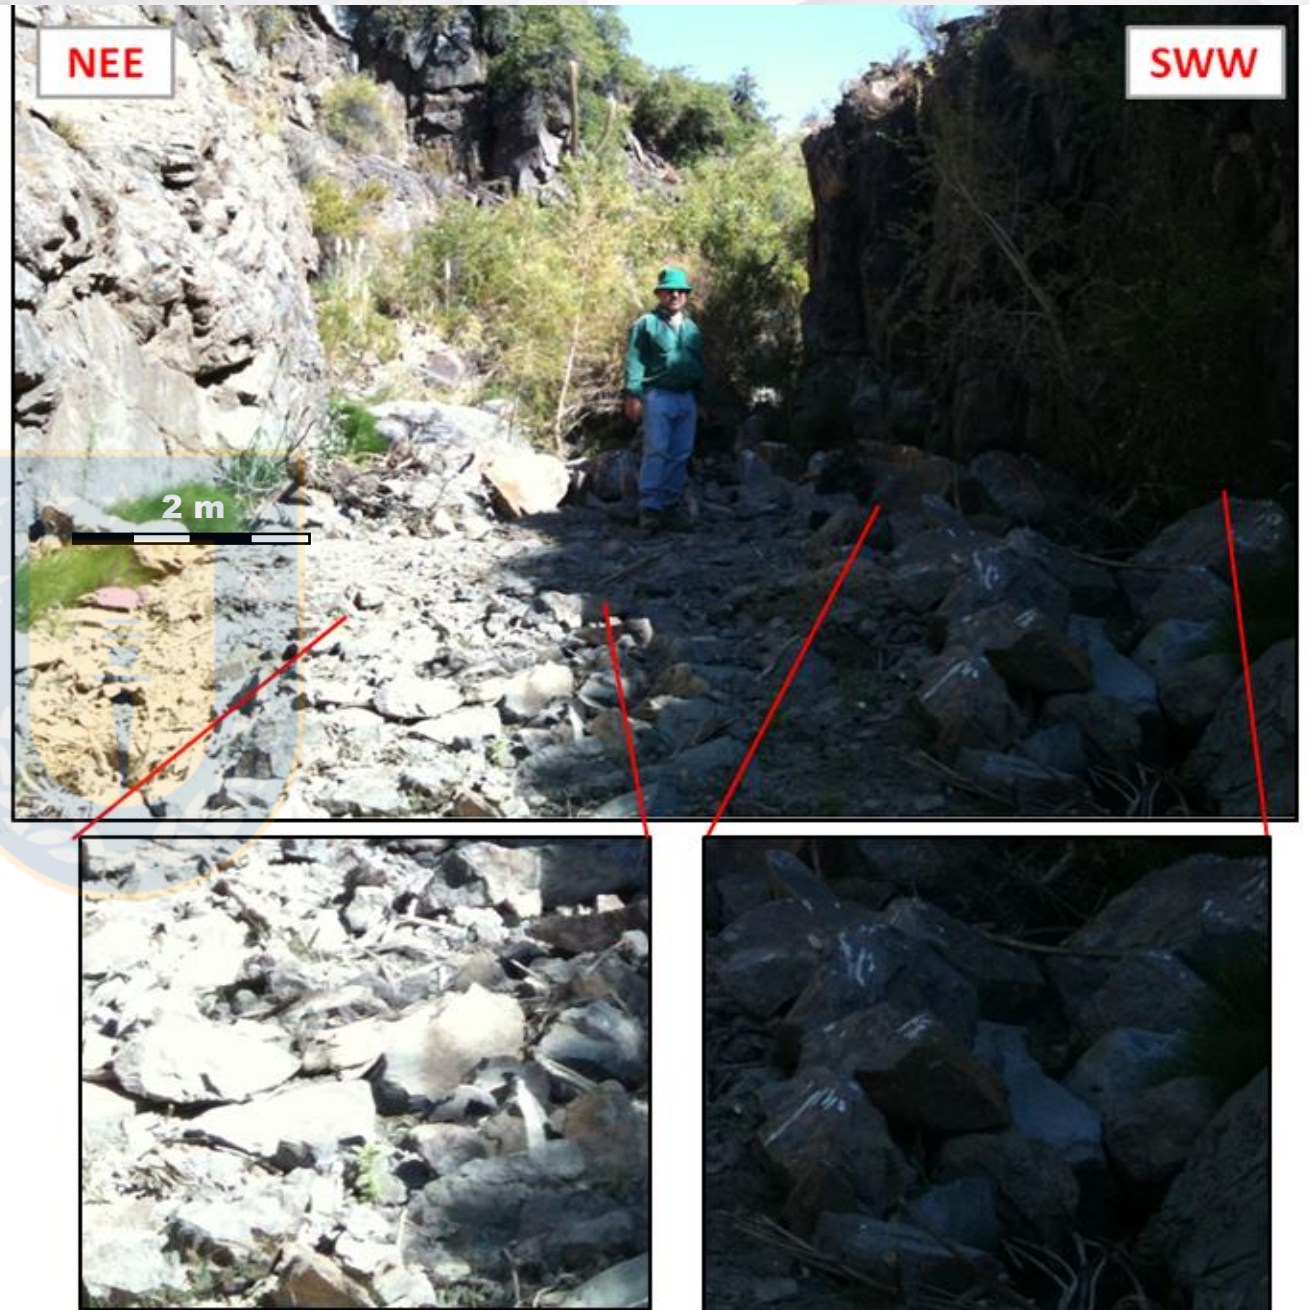
- **Qal:** Corresponde a una pequeña cubierta aluvial que cubre el fondo del valle a lo largo de la caja del río y cuya potencia en promedio alcanza los 7 m según lo indica el sondaje SVHMN-05 (realizado en el lecho del Río Pama a la altura del plinto).
- Sedimentos aluviales recientes polimícticos compuestos por gravas y bloques redondeados, duros y frescos en una matriz arenosa con limo.

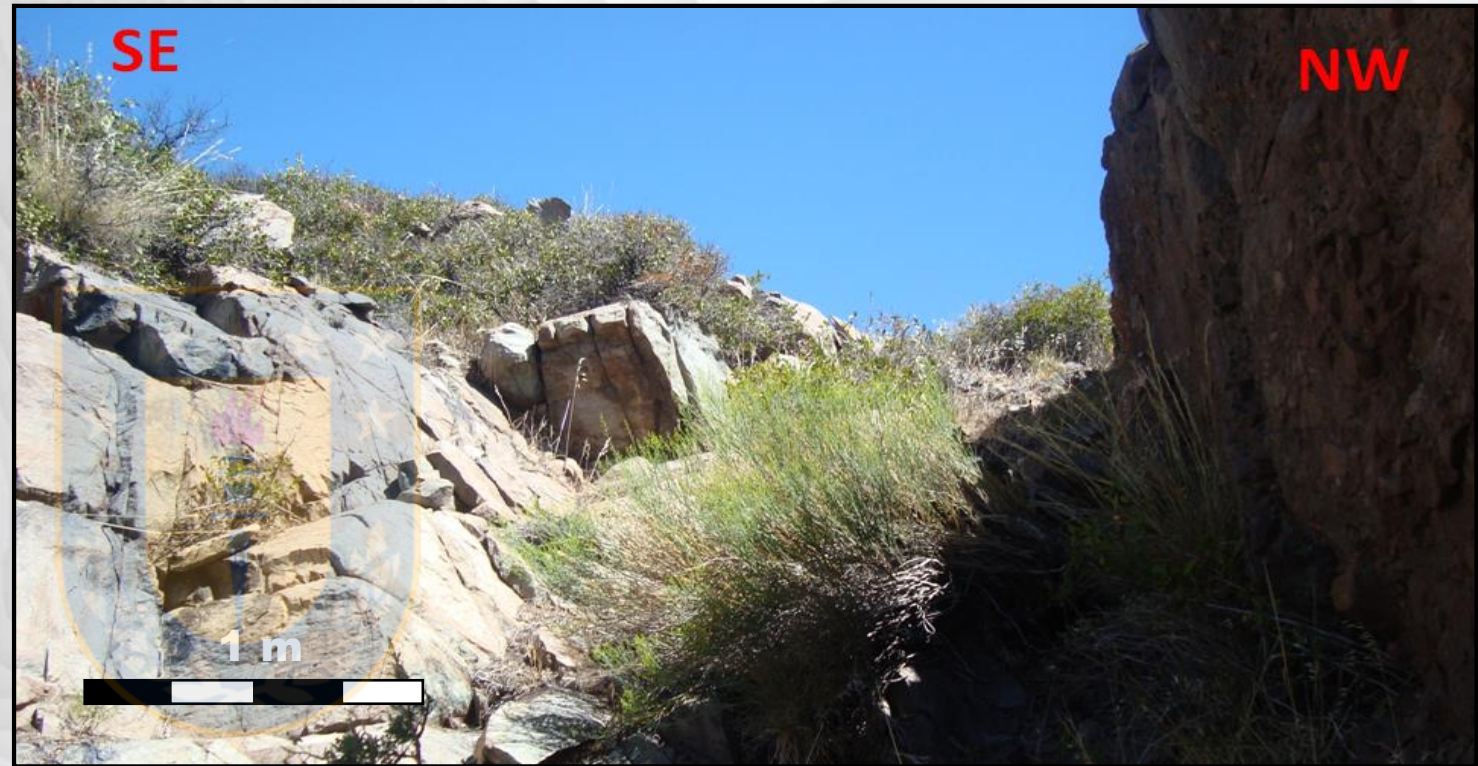
Dique de composición andesítica parcialmente erosionado perteneciente a la Unidad intrusiva KTsl afectando a aglomerados aguas abajo de la ladera izquierda del sitio de presa.

- Intrusivas:
- **KTsl:** Rocas Intrusivas correlacionadas con la Unidad San Lorenzo de La Súper Unidad Cogotí del Cretácico Superior al Terciario Inferior. Dichas rocas son principalmente cuerpos hipabisales caracterizados en el área de estudio por 3 diques en la ladera izquierda de composición andesítica y de textura variando de afanítica a porfídica.
- Sus potencias varían de 5 a 12 m y 2,5 km de traza reconocida en superficie, con actitudes de N10°W/60-75°SW.

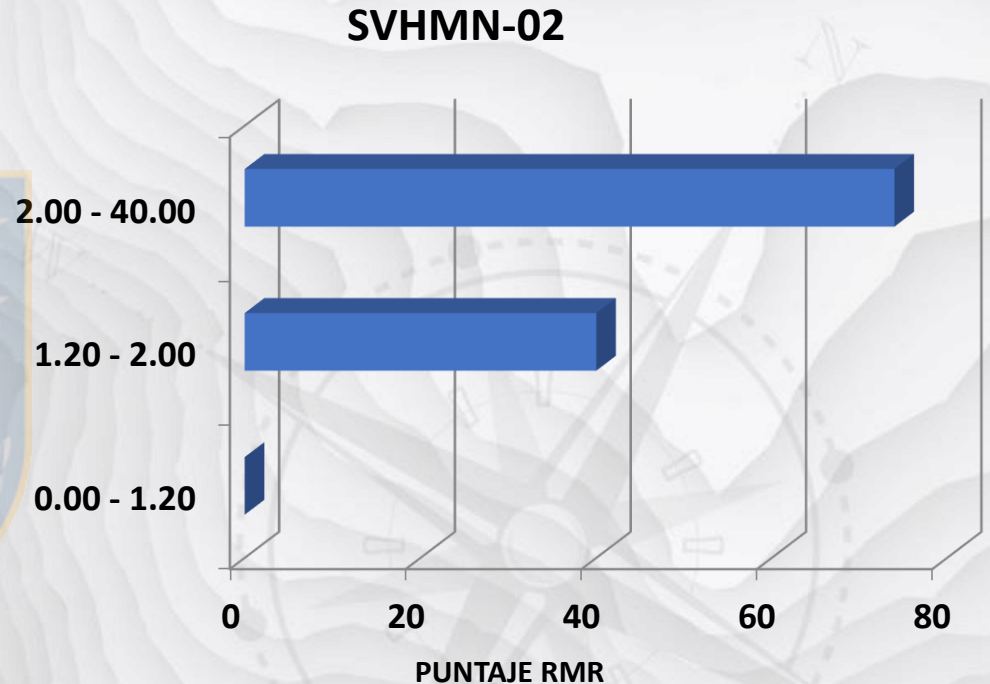
- * Muestra bajas permeabilidades a lo largo de todo el sondeo, bajo 1 unidad lugeon.

- **Sondaje SVHMN-02**

- Su objetivo fue investigar la calidad de la roca del plinto izquierdo.
- RQD excelente de casi 100%.
- Litología:

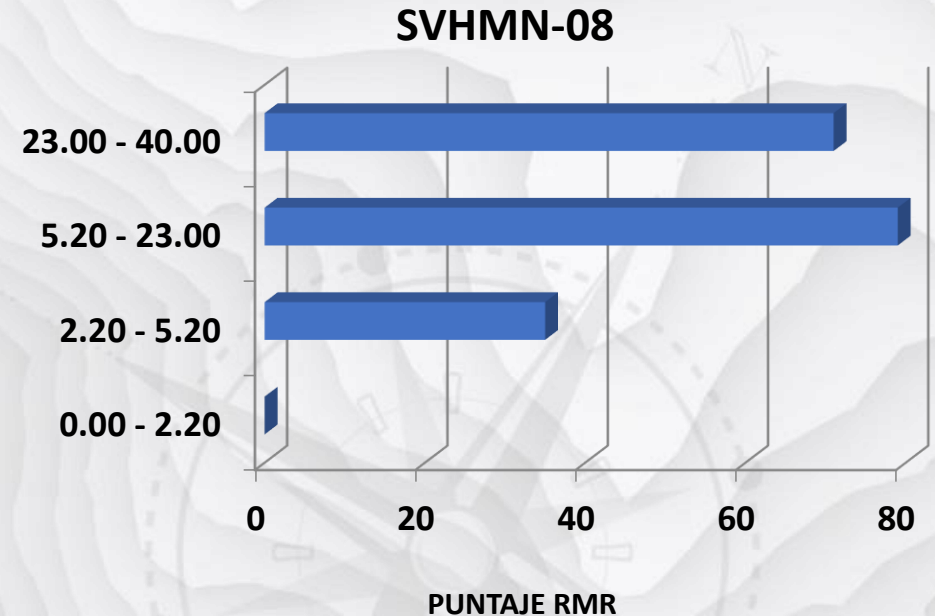
TRAMO DE PERFORACIÓN (m)

- * Se tiene un tramo altamente permeable entre los 10 y 15m de profundidad en tanto que el resto es de baja permeabilidad llegando a 0 entre los 30 y 40m.

• Sondaje SVHMN-08

- Su objetivo es investigar la calidad de la roca en el plinto derecho
- El fracturamiento es alto hasta los 5 m y luego mejora de manera muy óptima a un RQD promedio cercano al 90%.
