**UNIVERSIDAD DE CONCEPCIÓN
FACULTAD DE CIENCIAS QUÍMICAS
DEPARTAMENTO CIENCIAS DE LA TIERRA**

CARACTERIZACIÓN GEOLÓGICA-GEOTÉCNICA DE LA ZONA DE IMPLANTACIÓN DEL EMBALSE LIVILCAR, VALLE DE AZAPA, REGIÓN DE ARICA Y PARINACOTA, CHILE.

Memoria para optar al Título de Geólogo

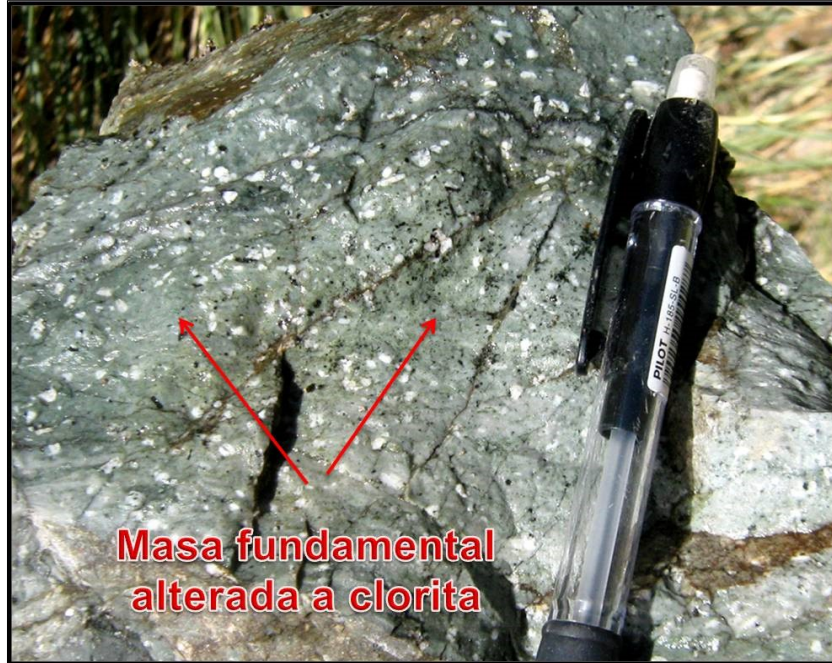
Fotografía 4.02. Muestra de toba andesítica porfídica ubicada en el sector de aguas abajo del estribo derecho.

Las rocas presentan una silicificación fuerte y pervasiva de la masa fundamental, que oblitera totalmente su textura original y dificulta la clasificación composicional de la roca (Fotografía 4.01. y 4.02). Además, es posible observar una cloritización moderada a fuerte de los minerales máficos, con una leve alteración a epidota en algunos sectores (Fotografía 4.03.). La presencia de cristales de plagioclasa de gran tamaño y alteración a arcillas, dentro de una masa fundamental afanítica, permiten asignar presumiblemente una composición andesítica a estas rocas.

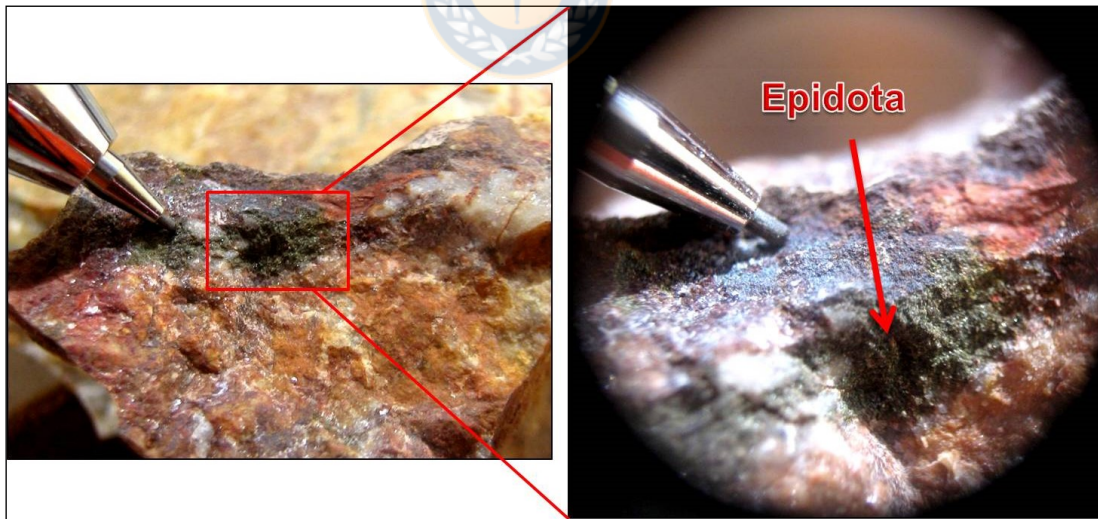
Fotografía 4.03. Alteración de epidota acompañando de una silicificación pervasiva de la roca volcánica andesítica.

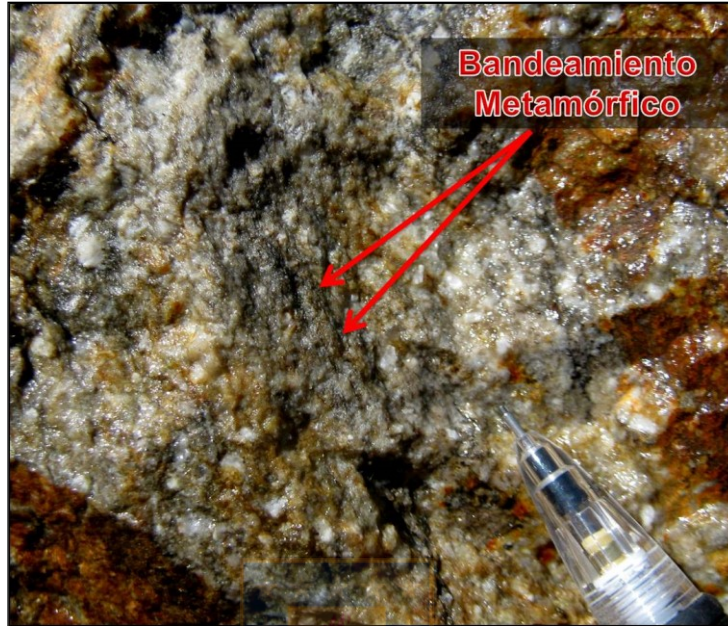
sílice circular, así como la generación de bandeamientos metamórficos a lo largo de esta unidad (Fotografía 4.04.). El metamorfismo y las alteraciones bien podrían haber sido efecto de la intrusión y emplazamiento de la unidad Intrusivos del Lluta.

Fotografía 4.04. Bandeamiento metamórfico en el Miembro Inferior de la Fm. Livilcar.

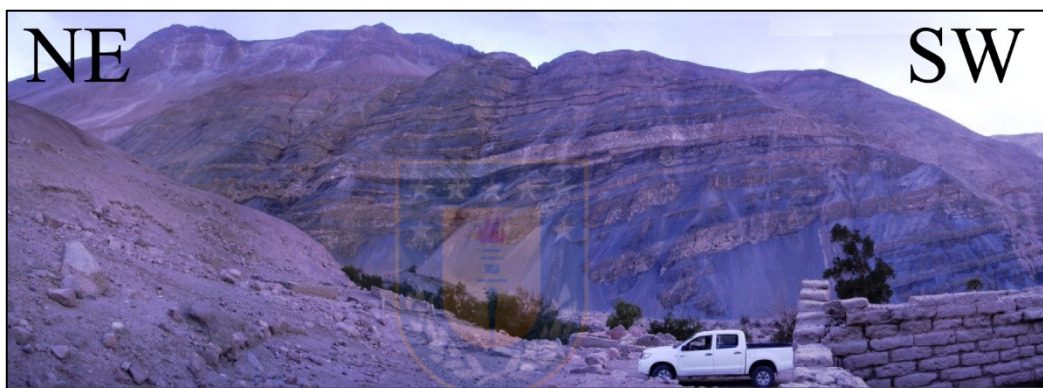
Se exhibe como una secuencia de lutitas, calizas, areniscas con yeso y coquinas de color gris a pardo, bien estratificadas y en capas continuas de espesor métrico (Fotografía 4.05.), las cuales afloran principalmente en el sector sureste del área de inundación. Posee una potencia estimada de 400 m y una estratificación medida de N25°W/15°NE. Muñoz y otros (1988) correlaciona cronoestratigráficamente este miembro con la parte superior de la Fm. Camaraca (Salas y otros, 1968 en Muñoz y otros, 1988) ubicada en el morro de Arica (Arrau, 1997 en García y otros, 1999b). Ambos miembros de la formación se encuentran en contacto por falla. Además el manto medido coincide con lo propuesto por Vila (1976) para las rocas volcánicas mesozoicas en la región del morro de Arica.

Fotografía 4.05. Afloramientos de lutitas y calizas del Miembro Superior de la Fm. Livilcar.

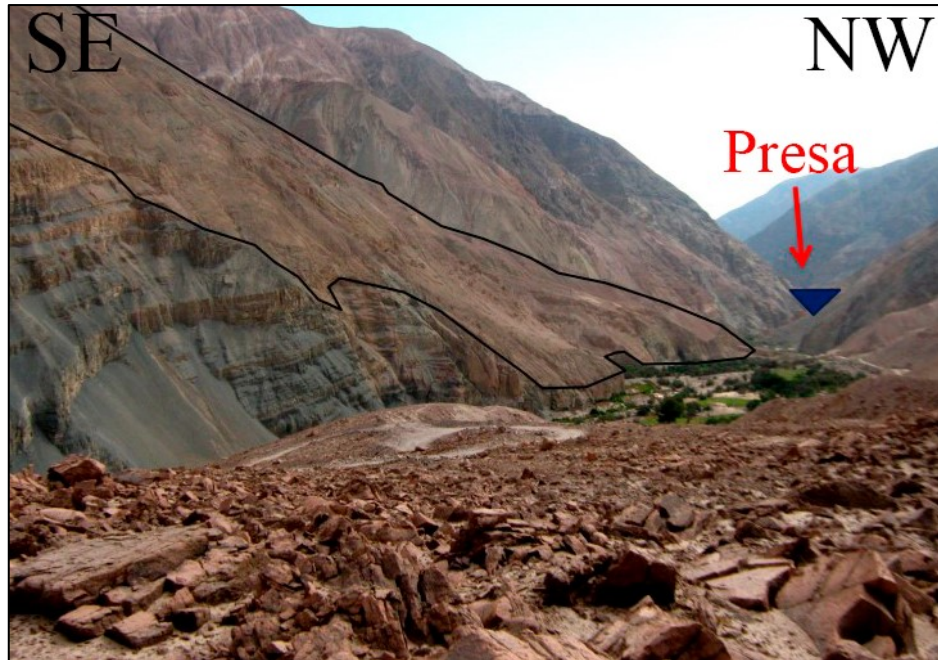
Corresponden a depósitos gravitacionales de edad Plioceno-Holoceno expuestos en los bordes de ambas laderas, entre el sector medio del vaso hasta la cola del embalse (Fotografía 4.06). Están compuestos por deslizamientos y avalanchas con superficies de hasta 30 km², mala selección, muy bien consolidadas y cementadas. Los depósitos son caóticos, observándose mega-bloques, bloques y rodados de tamaño métrico a decamétrico. Estos bloques son ocasionalmente coherentes, pero a menudo se encuentran muy fracturados y deformados. Los depósitos no representan riesgos actuales de movimientos gravitacionales, ya que no se observan evidencias de remociones recientes.

Fotografía 4.06. Depósitos de remoción en masa en la zona de inundación (*en negro*).

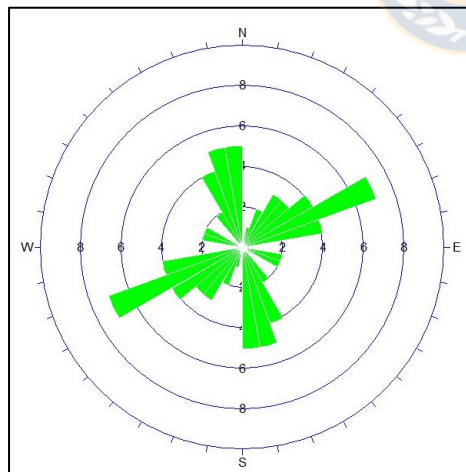
Figura 4.05. Diagrama de roseta de las principales direcciones de los lineamientos; NE-SW, NNW-SSE y NW-SE.

Se identifican tres direcciones principales para agrupar los lineamientos locales (Figura 4.05.): (1) una dirección predominante NE-SW, coincidente con la orientación del valle del río, (2) NNW- SSE, probablemente relacionado a los esfuerzos que dieron origen al Anticlinal Oxaya, y (3) en menor medida lineamientos NW-SE, que observan particularmente al oeste de la zona de estudio.

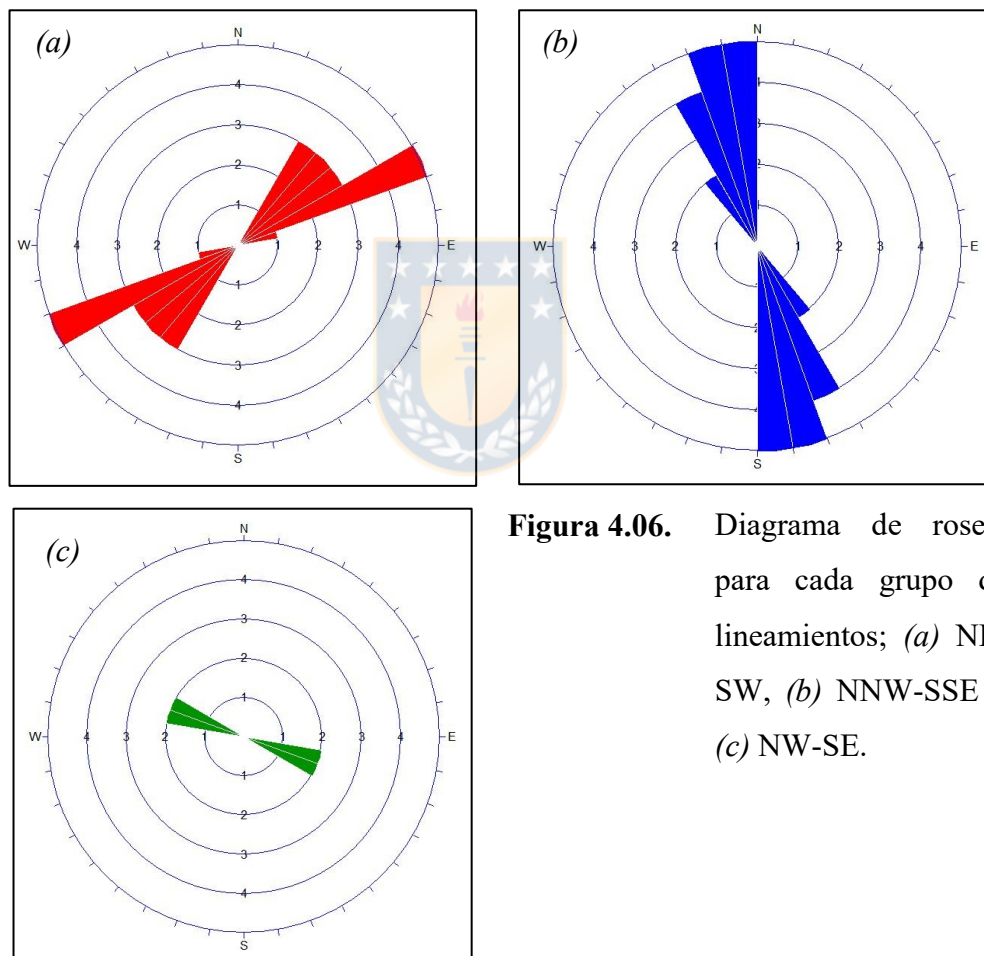
Figura 4.06. Diagrama de roseta para cada grupo de lineamientos; (a) NE-SW, (b) NNW-SSE y (c) NW-SE.

Constituye el grupo con mayor número de lineamientos en el área. Exhiben una orientación preferencial NE-SW, con un rumbo promedio de N52°E y una moda cercana a los 62° (Figura 4.06.a.). Se reconocen primordialmente en las rocas de la Fm. Oxaya, y en menor medida, la Fm. Livilcar, y depósitos de remoción en masa y coluviales. Estos lineamientos siguen la dirección

lineamientos posee un rumbo promedio de 18° (Figura 4.06.b.) y se encuentran distribuidos homogéneamente perpendicular a las quebradas. Debido a su longitud y transversalidad, estos lineamientos cortan la mayoría de los depósitos del área.

Constituye un pequeño número de lineamientos ubicados al oeste, en dirección a la Quebrada Cardones. Poseen una orientación media de $N70^\circ W$ (Figura 4.06.c.), de poca extensión y cortando los depósitos de remoción en masa recientes, así como parte de la Fm. Oxaya e Intrusivo de Lluta.

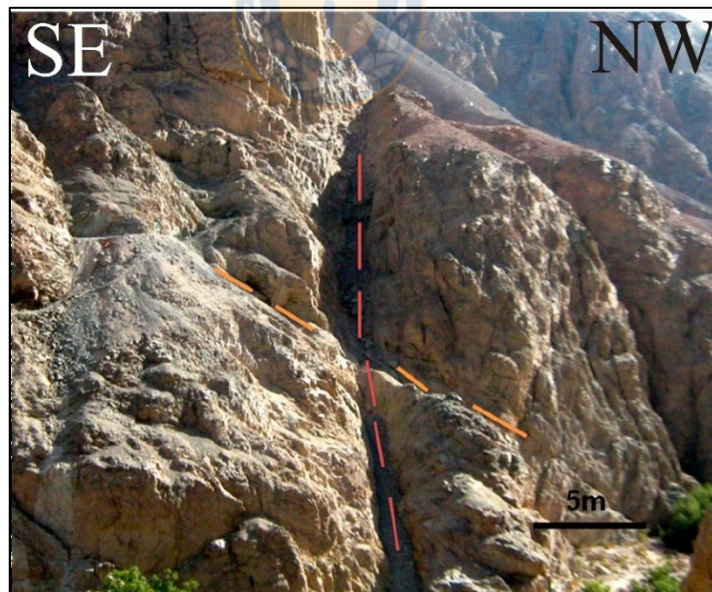
Fotografía 4.09. Falla acompañada de brecha y salbanda, que afecta a la ladera sur del sitio de presa.

Es posible observar una falla de orientación N25°E/85°NW (Fotografía 4.09.), en el que el plano de falla se encuentra acompañado por roca triturada junto a una baja fracción de arcilla (<10%). La brecha presenta una potencia de 2 a 3 m, sin evidencias de actividad, sin embargo, por la ladera sur la falla se encuentra cortando al eje del muro sin afectar al plinto.

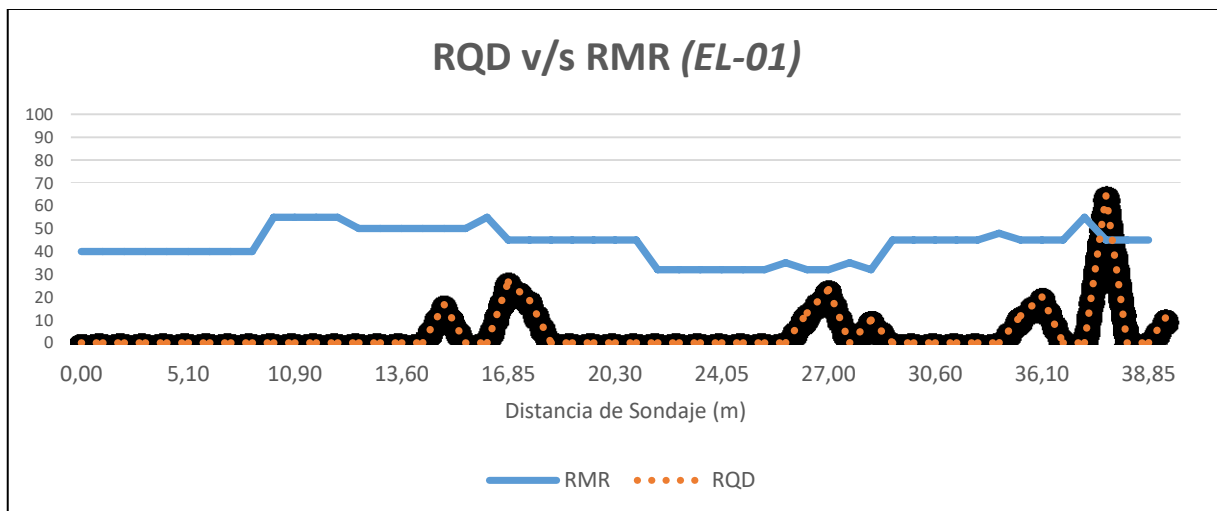
Figura 5.02. *RQD v/s RMR Sondaje EL-01*; Valores de *RQD* y *RMR* por segmento de sondaje.

Los tramos con roca triturada son frecuentes, dando como resultado valores nulos de RQD y, que en general, no sobrepasan el 30%, salvo entre los 37,85 m a 38,55 m. Se hace evidente la existencia de una zona de falla subvertical que afecta el contacto entre la ribera sur del plinto y el

lecho del río. Debido a la recurrencia y mala condición de las estructuras, se obtuvieron valores de *RMR* bastantes bajos, que varían entre 32 y 55 (Figura 5.02.). Aun así, los valores de resistencia a la compresión simple estimada ayudaron a obtener una mejor puntuación *RMR*.

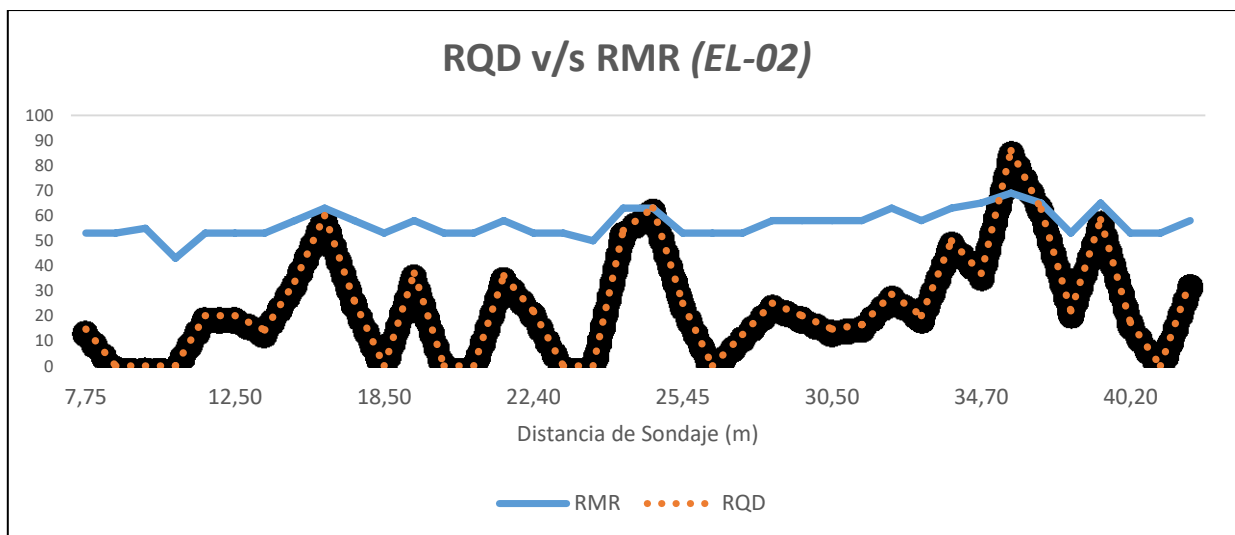
Figura 5.03. *RQD v/s RMR Sondaje EL-02*; Valores de *RQD* y *RMR* por segmento de sondaje.

Se ubica en el valle, al norte de EL-01 y a unos 20 metros aproximadamente de la ladera sur. Se desarrolló con el mismo objetivo que el sondaje anterior, llegando a una profundidad de 43,70 m. Las estructuras son continuas, abiertas y variando de lisas a poco rugosas. Estas pueden agruparse en tres a cuatro familias, con ángulos que van entre 0° y 90°. La frecuencia es superior a las 12 fracturas por metro y su espaciamiento no alcanza los 10 cm en promedio, excepto en el tramo de 34,00-40,20 m donde la roca presenta un mayor espaciamiento y una frecuencia inferior a las 10 f/m, permitiendo el aumento del *RQD* hasta un 86%. En general, el *RQD* se mantiene inferior al 40% en la mayoría de los tramos.

El puntaje de *RMR* varía de 43 a 63 los primeros 34 m, aumentando hasta 65 como mínimo entre los 34,00-40,20 m, para nuevamente bajar 53 a medida que se profundiza (Figura 5.03.).

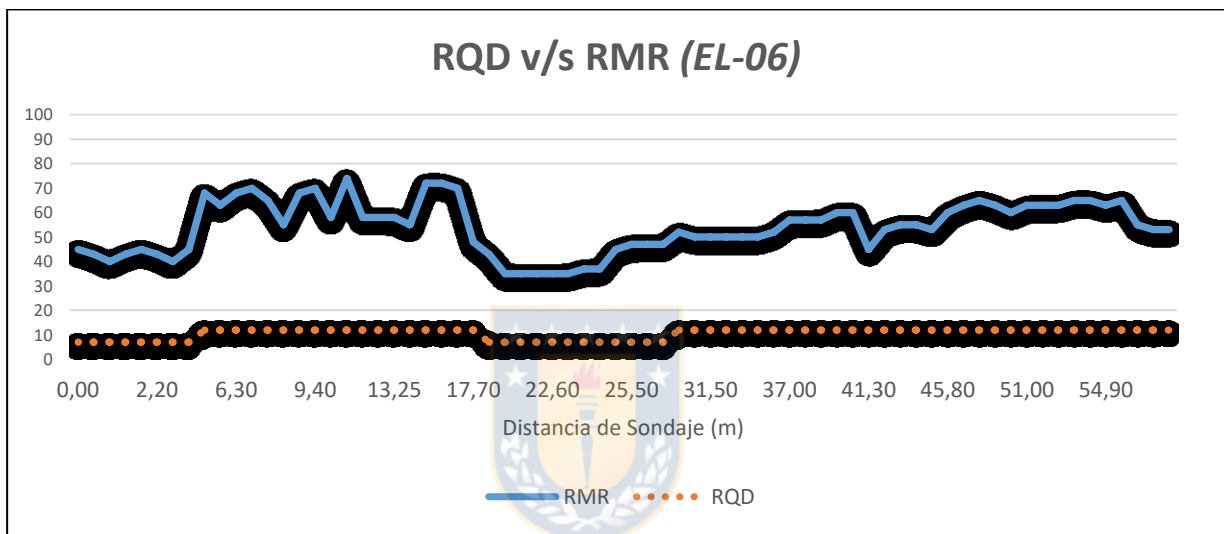
Figura 5.07. *RQD* v/s *RMR* Sondaje EL-06; Valores de *RQD* y *RMR* por segmento de sondaje.

Los valores de *RMR* son variables a lo largo de todo el sondaje, con puntajes entre los 35 y 74 (Figura 5.07.).

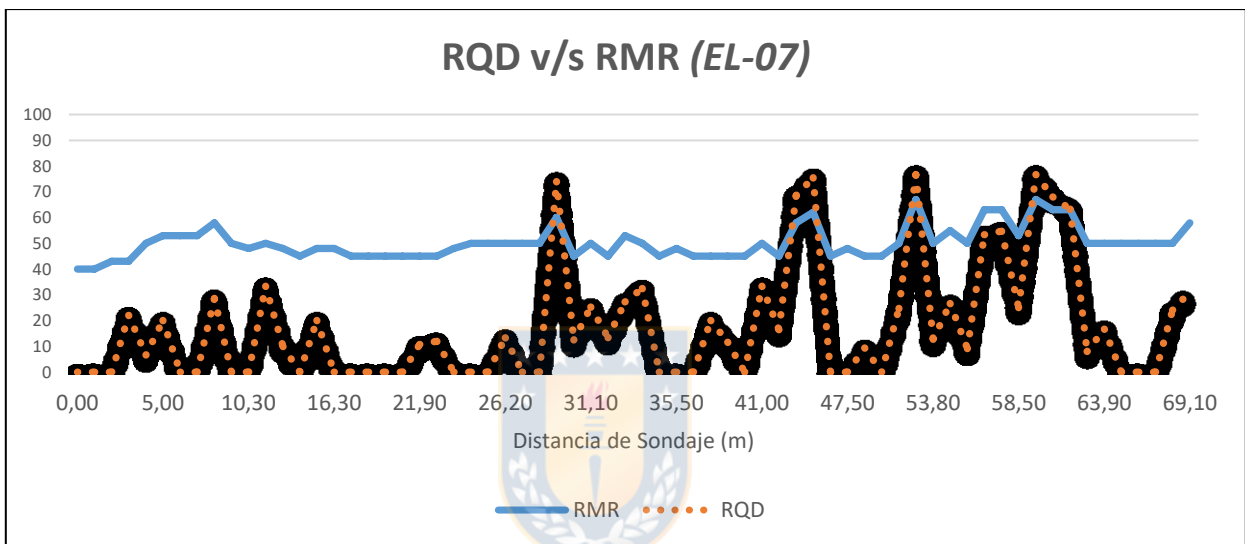
Figura 5.08. *RQD* v/s *RMR* Sondaje EL-07; Valores de *RQD* y *RMR* por segmento de sondaje.

Los valores de *RMR* se mantienen generalmente bajos, los primeros metros de sondaje (Figura 5.08.). Este valor aumenta levemente entre los 52,30 m y 62,40 m, para volver a decrecer hasta los 50 puntos promedio hasta el metro 70,00.

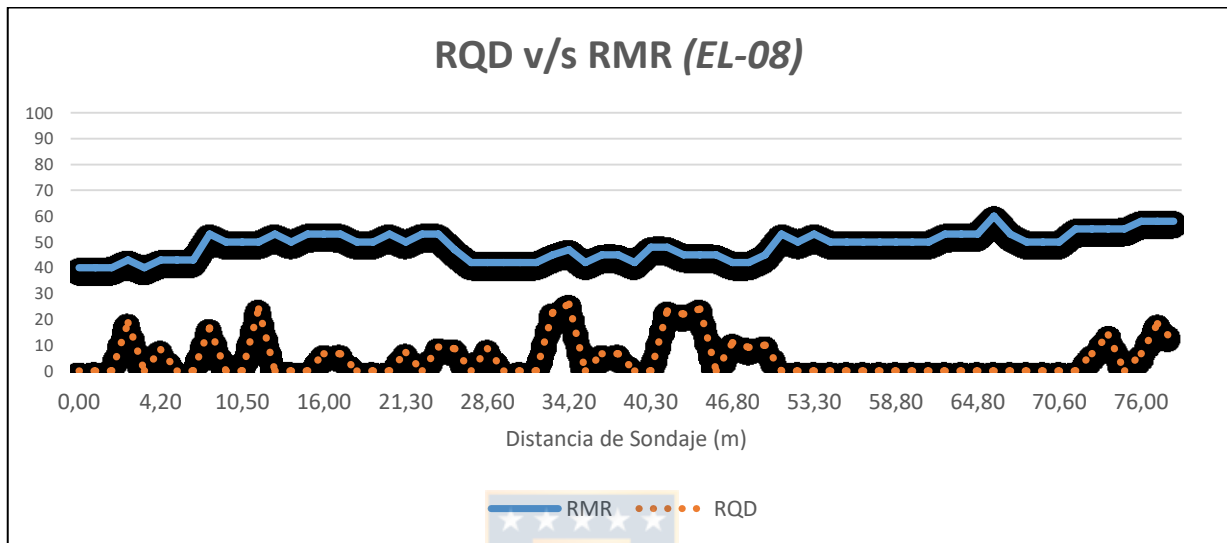
Figura 5.09. *RQD v/s RMR Sondaje EL-08*; Valores de *RQD* y *RMR* por segmento de sondaje.

En general, la roca presenta una muy mala competencia, a menudo con valores de *RQD* cercanos al 0%. Se observan cuatro familias de fracturas que varían de 10° a 90° con respecto al eje del sondaje. Es común la aparición de sectores con roca triturada, pero sin presencia significativa de arcilla. La resistencia a la compresión simple estimada es relativamente alta para el intenso fracturamiento del macizo.

Los puntajes de *RMR* se mantienen uniformes durante gran parte del sondaje, salvo algunos sectores, donde alcanzan los 60 puntos (Figura 5.09.).

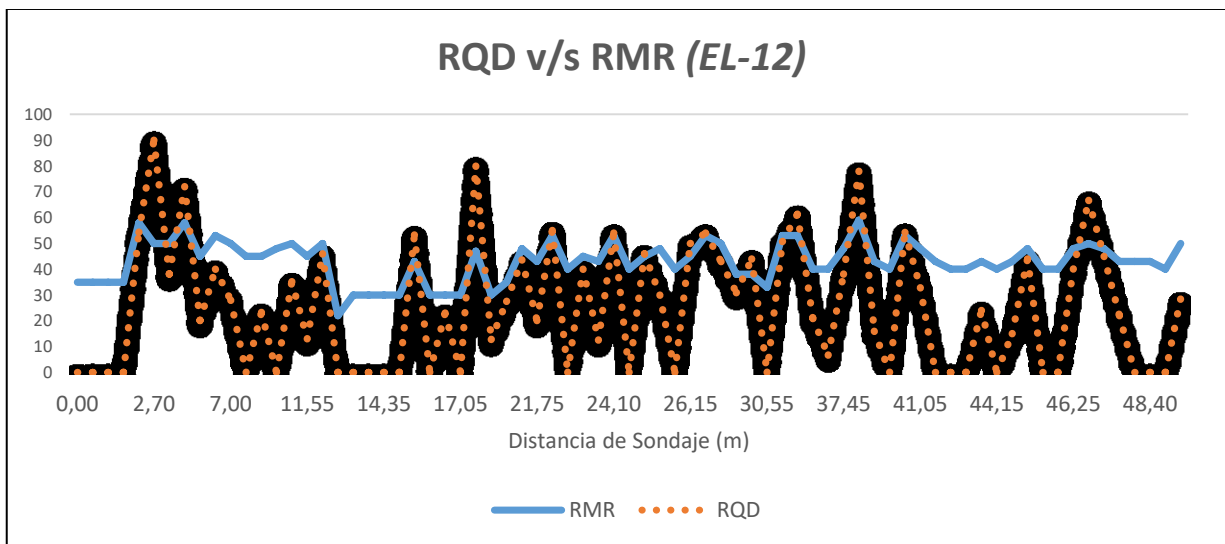
El puntaje del *RMR* es variable, empezando en los 50 puntos entre los 2,00 m y 12,90 m, para bajar hasta casi 20 puntos en el tramo 12,80-20,65 m (Figura 5.13.). En profundidad se observa una alternancia de trechos con valores de 30-40 puntos y otros cercanos a los 50 puntos.

Figura 5.13. *RQD v/s RMR Sondaje EL-12*; Valores de *RQD* y *RMR* por segmento de sondaje.

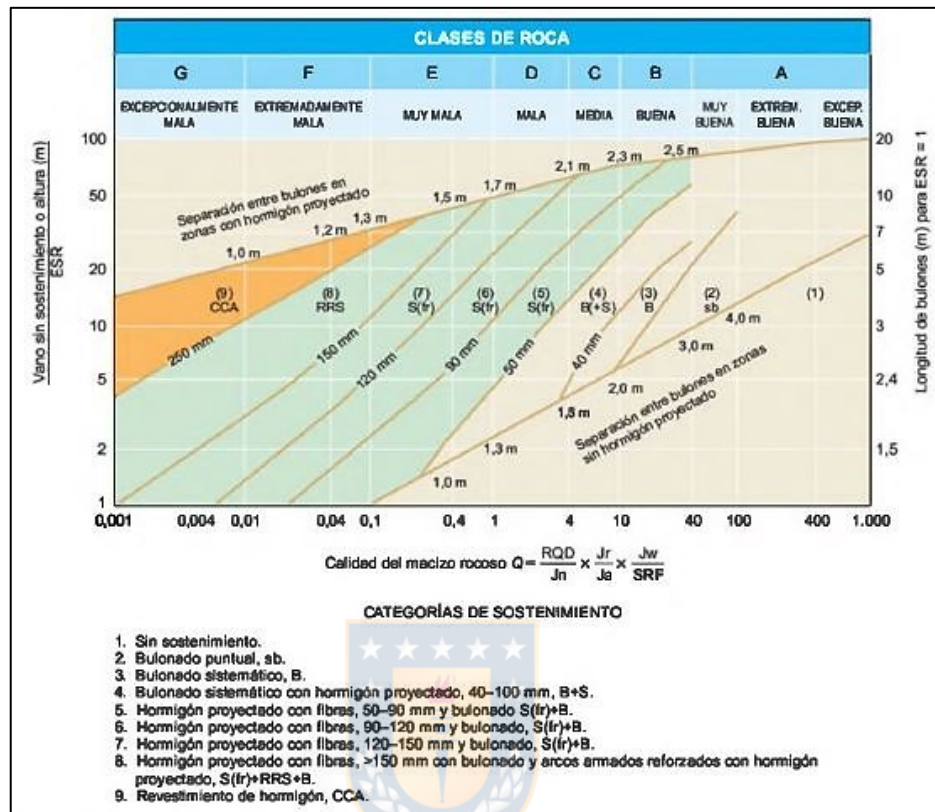
De acuerdo a lo anterior y según la Figura 5.29., para una sección de túnel de este tamaño ubicado en las zonas mencionadas anteriormente se obtiene las siguientes categorías de sostenimiento:

Figura 5.29. Sostenimiento según el índice Q (Barton, 2000). Tomado de González y otros, 2002.

Por lo tanto, para las zonas del túnel ubicadas en roca de mejor calidad se requerirá en algunos casos un apernado. Mientras que para una roca muy mala o fallada, el refuerzo debe ser mucho mayor. Es conveniente considerar para la zona de entrada un apernado sistemático cada 2,0 m y hormigón proyectado de 2 a 3 cm de espesor. En tanto, para el apernado puntual de la zona intermedia, se recomienda una longitud de los pernos de 2,4 m.

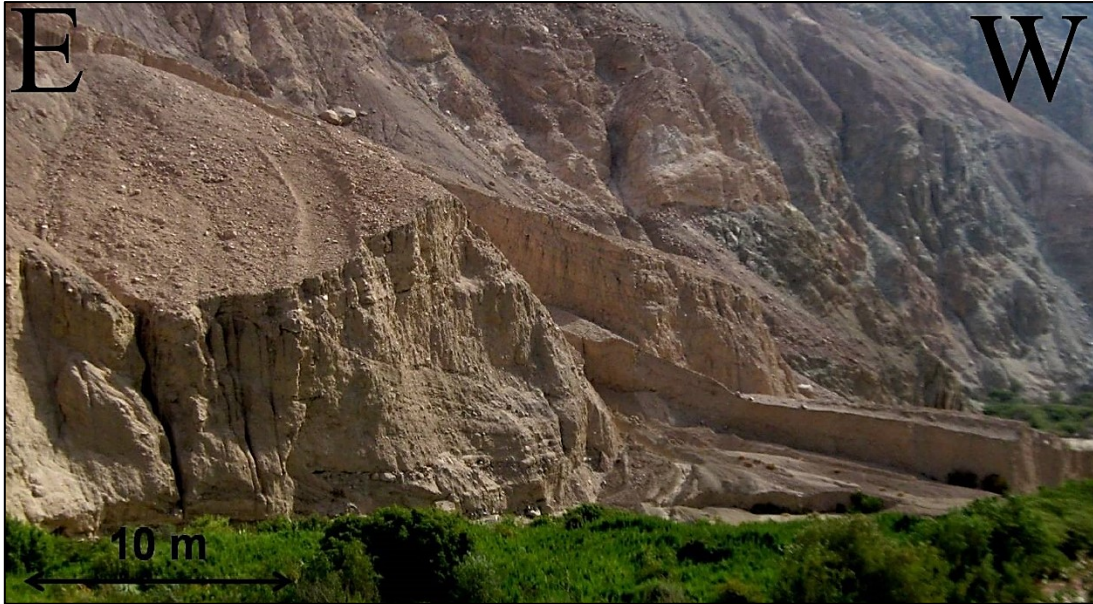
El otro sector está ubicado 300 metros aproximadamente aguas arriba del eje del muro en la ladera sur (Fotografía 6.01.), donde es posible observar un flujo detrítico acompañado de diversos procesos aluviales que componen el cono de deyección (asociado a una estructura geológica). El material es granular y de matriz fina con un bajo grado de cementación, lo que permite la formación de taludes abruptos. Este material se disgrega rápidamente al ser sumergido en agua, por lo tanto, debe considerarse un tendido de taludes que asegure la estabilidad de dicho material, no solo ante descensos bruscos del nivel de aguas, sino que también, ante la saturación producida por el embalse.

Fotografía 6.01. Depósito de remoción en masa acompañado de procesos aluviales, 300 m aguas arriba del estribo izquierdo.

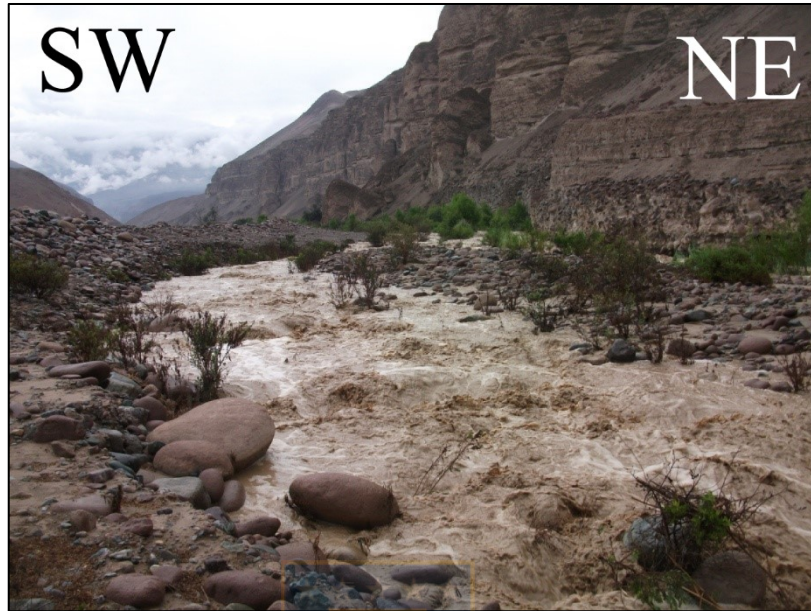
Durante el invierno altiplánico, el río San José transporta una gran cantidad de agua, con flujos caóticos y un aumento en su capacidad de carga, lo que permite transportar material más pesado y mal clasificado (Fotografía 6.02.). El rápido flujo y aumento de agua le confiere un gran poder erosivo que socava el fondo del valle, produciendo encajonamiento del río con paredes de rocas altas y abruptas. Sin embargo, debido a la gran consolidación del material, sumado a la baja probabilidad que el agua alcance el nivel donde se encuentran los depósitos inestables, no se considera como un riesgo geológico importante. Este lamentable escenario suele repetirse cada año, con mayor o menor intensidad, en los meses de Enero-Febrero no solo en la zona de Arica, sino en muchos sectores del norte grande que son afectados directa o indirectamente por el invierno altiplánico. Uno de estos eventos ocurrió el pasado 2019, donde las lluvias alcanzaron los 10,8 mm de agua, el equivalente a 15 años de precipitaciones en la región. Los medios locales cifraron daños en más de 500 casas y una intensa evacuación de la población, sobre todo en la ubicada en el valle de Azapa.

Fotografía 6.02. Crecida del Rio San José en periodo estival (Febrero 2011).
